Antikvarisk förundersökning

# MARIESJÖ 4

Skövde kommun

# Antikvarisk förundersökning för Mariesjö 4

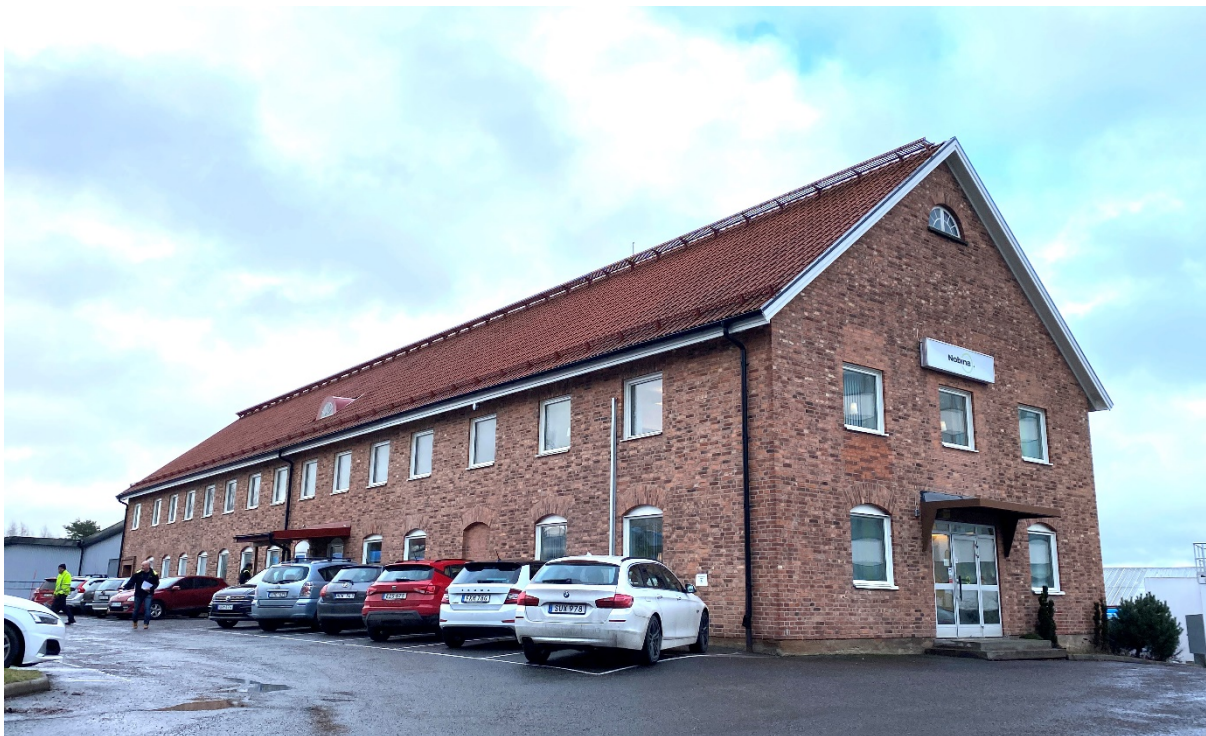
Figur 14. Taket är täckt med tvåkupigt lertegel, fasaderna består av handslaget tegel.

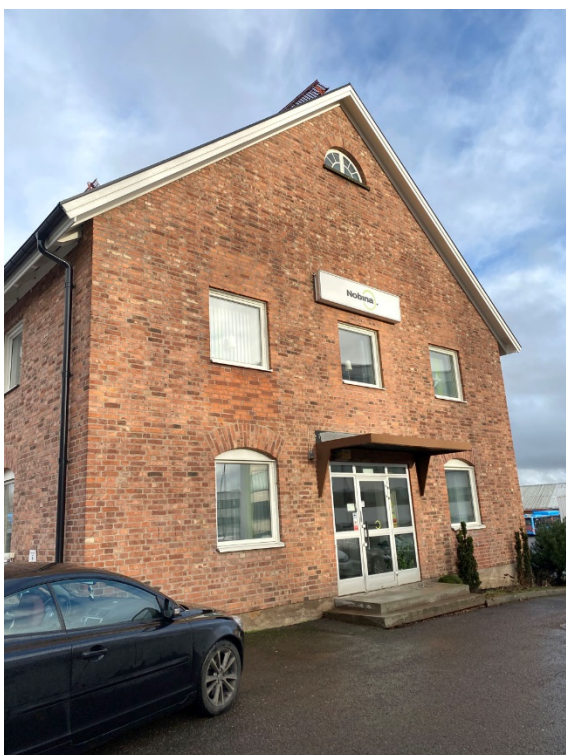
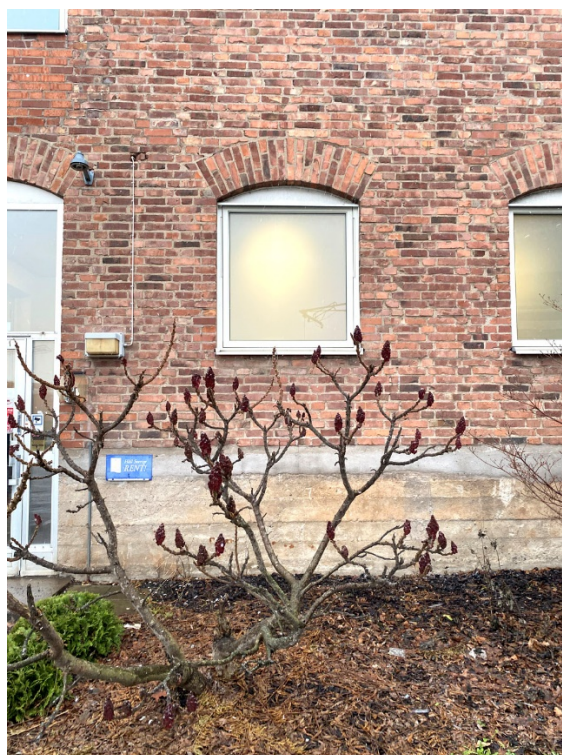
Fönstren är utbytta till aluminiumklädda vippfönster, utan spröjs. Fönstren har rakt avslut och följer ej de ursprungligt rundbågade fönsteröppningarna. Fönstren på byggnadens övervåning uppfördes i ombyggnaden 1949. Fönstren är dock sentida, lika fönstren i byggnadens nedervåning. Taket och fönstren byttes ut på tidigt 2000-tal. I taket och på den södra gavelfasaden återfinns spröjsade lunettfönster i originalutförande.

Figur 15. Byggnadens fönster är i huvudsak aluminiumtäckta vippfönster, ej anpassade till de ursprungliga fönsteröppningarna. I vindsvåningen återfinns spröjsade originalfönster i lunettform.

Vid fönsterbyte, välj fönster vars fönsterbågar följer öppningens form. Lämpligt är småspröjsidelade, sidohängda träfönster.

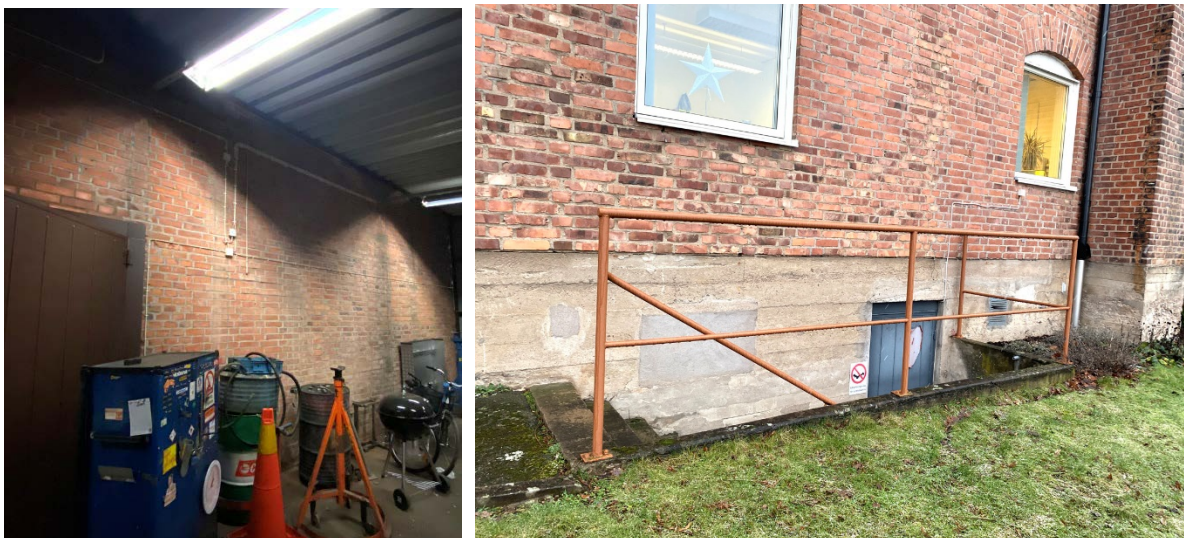
Fasaderna är täckta med rött handslaget tegel, troligen tillverkat i tegelbruket beläget sydost om byggnaden. Variationen på teglets kulör är stor vilket ger fasaderna ett brokigt uttryck. Den norra gaveln är uppförd med modernare maskinslaget tegel då halva byggnaden revs 1983.

Figur 16. Byggnadens norra gavel är uppförd delvis med modernt tegel efter ombyggnaden 1983. Den del av byggnaden som försetts med källarvåning har en grund av platsgjuten betong

- Vid lagning av tegelfasader skall handslaget tegel användas, teglet ska vara i samma kulör som ursprungligt tegel.

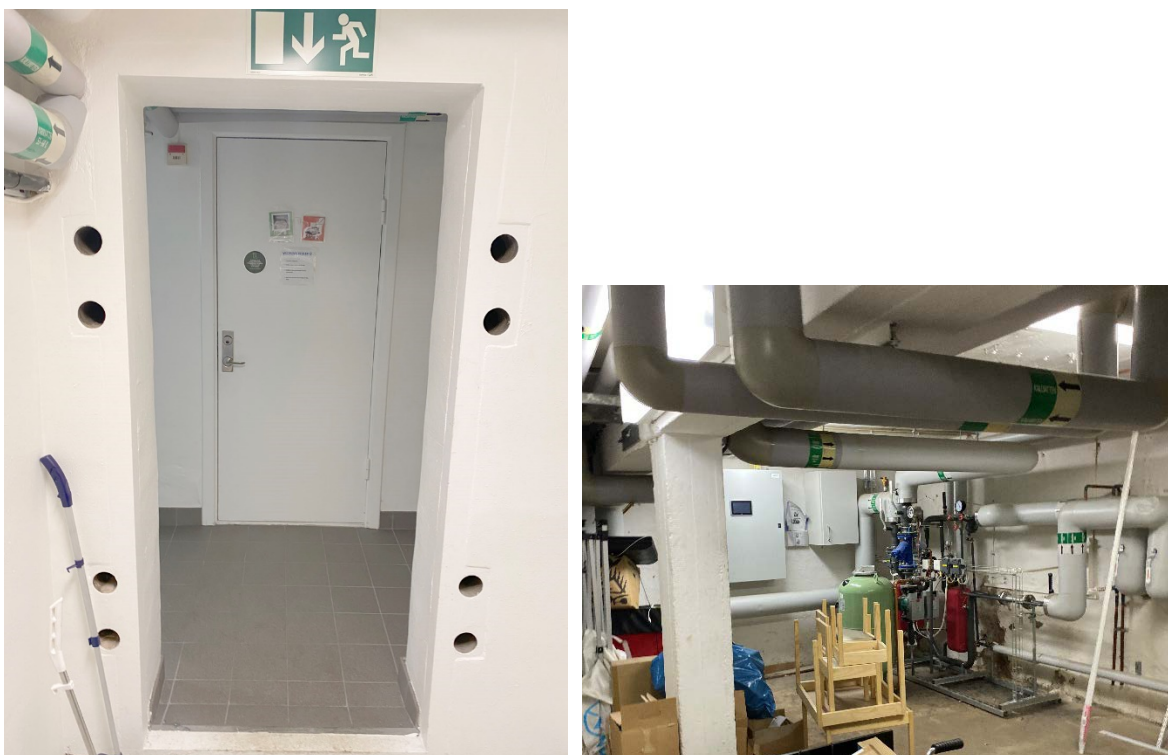
Figur 17. Foton från byggnadens källarvåning, till vänster syns ett f.d. skyddsrum och till höger ett teknikutrymme.

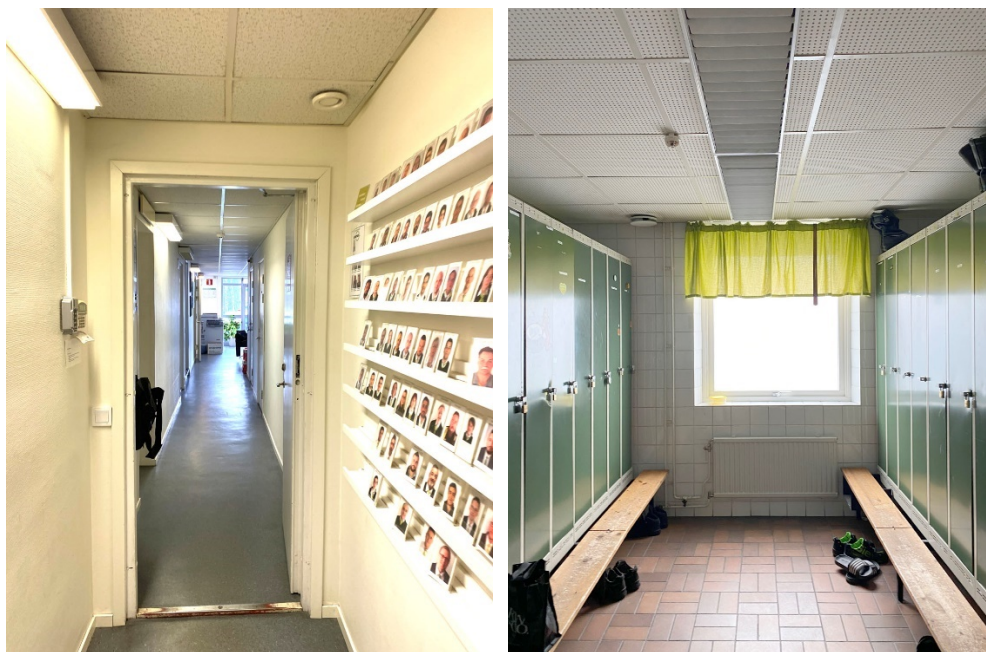
*Figur 18. Interiören består delvis av kontor och personalutrymmen.*

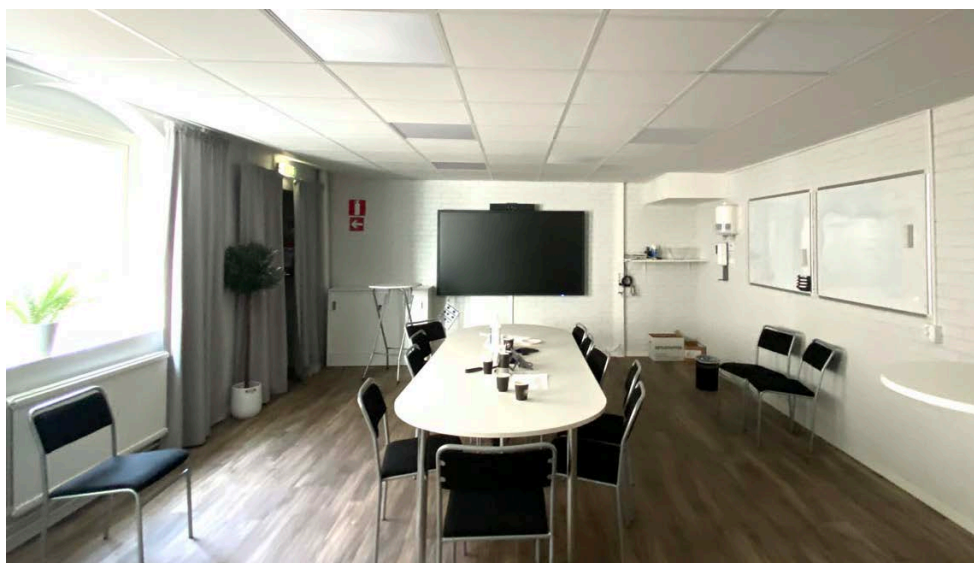
*Figur 19. Delar av inredningen på bottenplan består delvis av kontors-och mötesrum.*

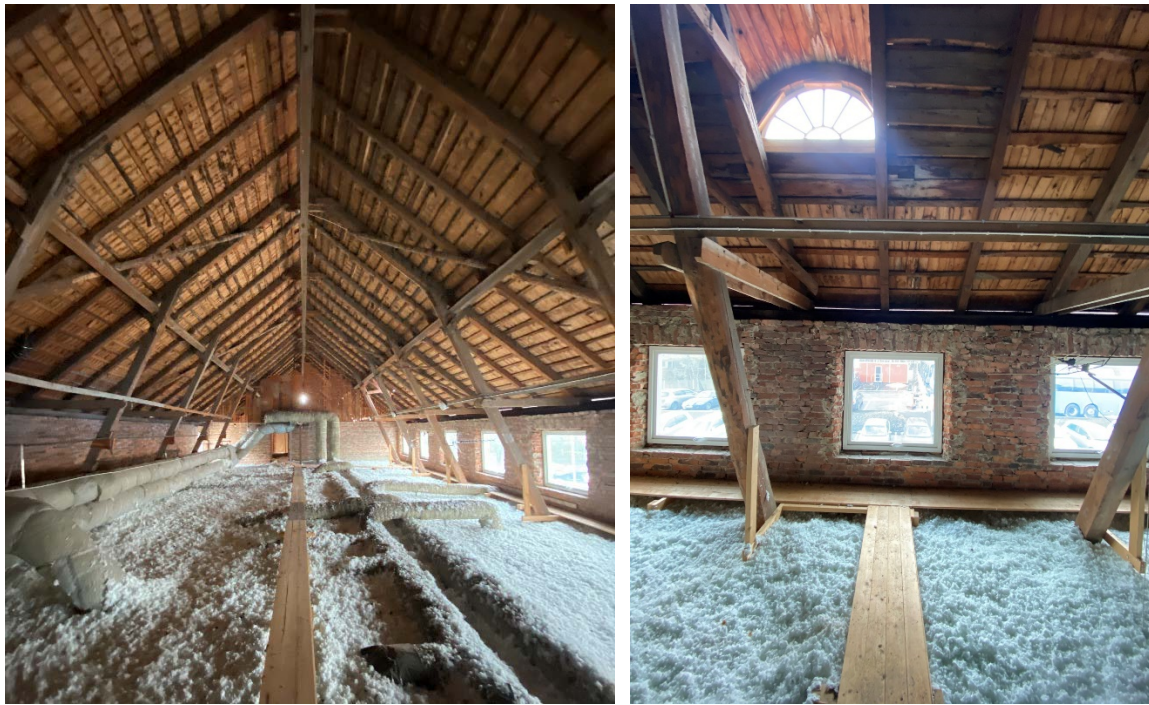
Vindsvåningen består till övervägande del av ett sammanhängande utrymme avdelat med murar och plank. Här finns uppmurade fläkt/ventilationsrum. Ventilationsledningar löper över golvbjälklaget som sedan 1983 är isolerat ner mot bottenvåningen. Takstolar och undertak är ursprungliga.

*Figur 20. Vindsvåningen har på många sätt en ursprunglig karaktär. Takstolar, undertaket och lunettfönster bedöms som ursprungliga. Både fönsteröppningar och fönstren är sentida, så även isoleringen som täcker hela golvbjälklaget.*

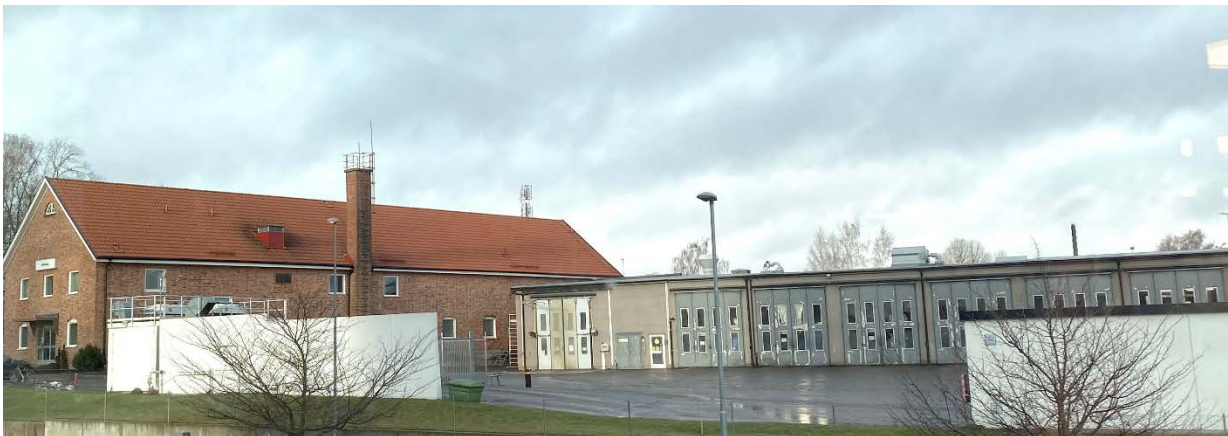
*Figur 21. Depåbyggnaden är synlig till höger i bild. Fasaden täcks av flertalet vikkörrar som är av industrikaraktär.*

Det är önskvärt att byggnaden kan återfå något av sin ursprungliga karaktär som friliggande byggnad utan tillbyggda depåhallar och verkstäder. Nuvarande tillbyggnader bör rivas så att byggnadens ursprungliga volym blir mer avläsbar. Vid framtida behov av tillbyggnad bör detta ske mot norr. En eventuell tillbyggnad sker, ur ett historiskt perspektiv, lämpligen inom byggnadens ursprungliga utbredning. En tillbyggnad bör inte överstiga byggnadens nuvarande höjd, bredd eller form.

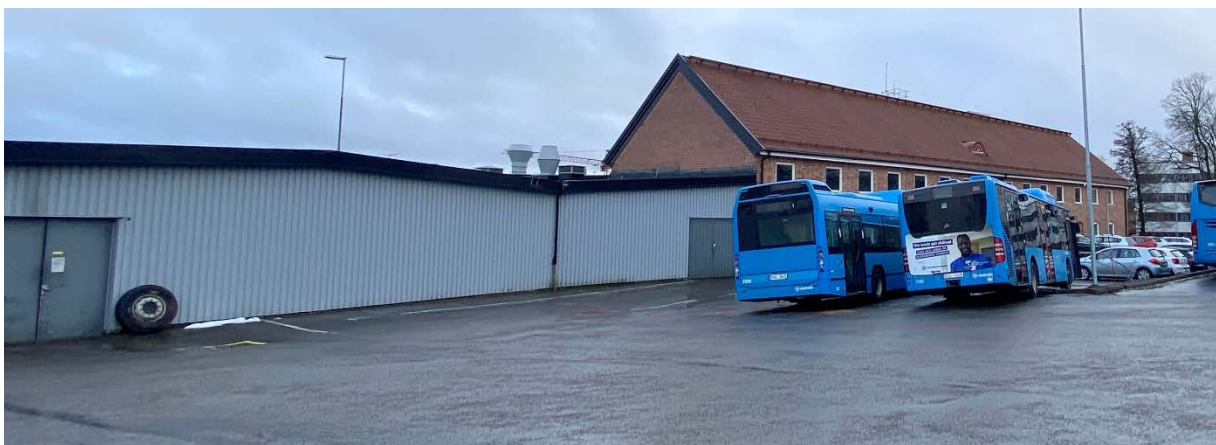
*Figur 22. Kallförrådet som är tillbyggt mot byggnadens norra gavel har ett enkelt formspråk, som en sentida industribyggnad. Fasaderna är täckta med korrugerad plåt. Här syns även ladugårdsbyggnadens norra gavelparti som murats upp med modernt tegel.*
