# Skövde Kommun

Efterbehandling på Karlsro och återvinning  
av rödfyrsmassor på Risatorp

## Slutrapport av kontrollprogram

| Datum: 2023-12-15 | Rev. Datum: | Uppdragsnummer: 2562094 |

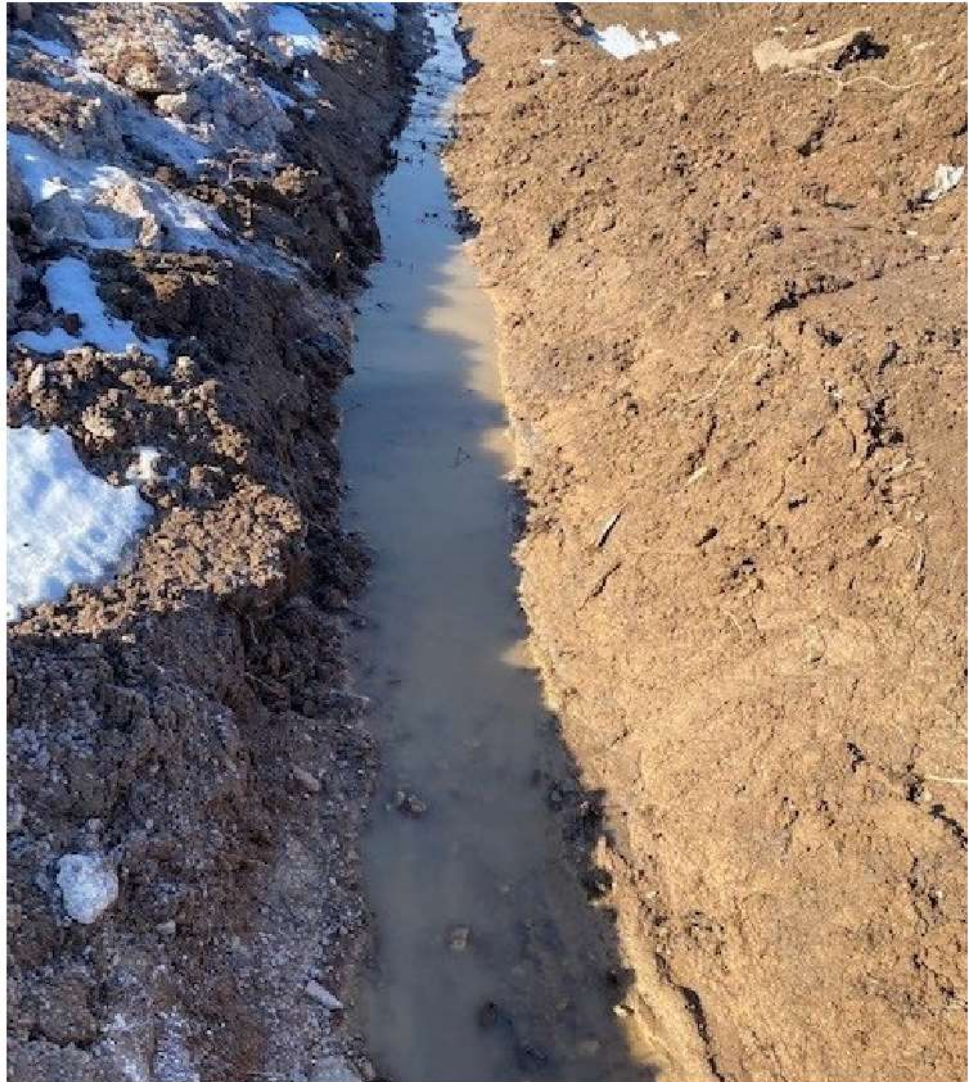
urlakning av tungmetaller till det tillfälliga dagvattensystemet. Detta bedömdes av Mitta kräva ytterligare utredning på grund av placeringen av rödfyr i direkt anslutning till det tillfälliga dagvattensystemet, se figur 1 nedan.

**Figur 1.** Rödfyr (på vänster sidan) bredvid tillfälligt dagvattensystemet vid Risatorp, 2023-03-16

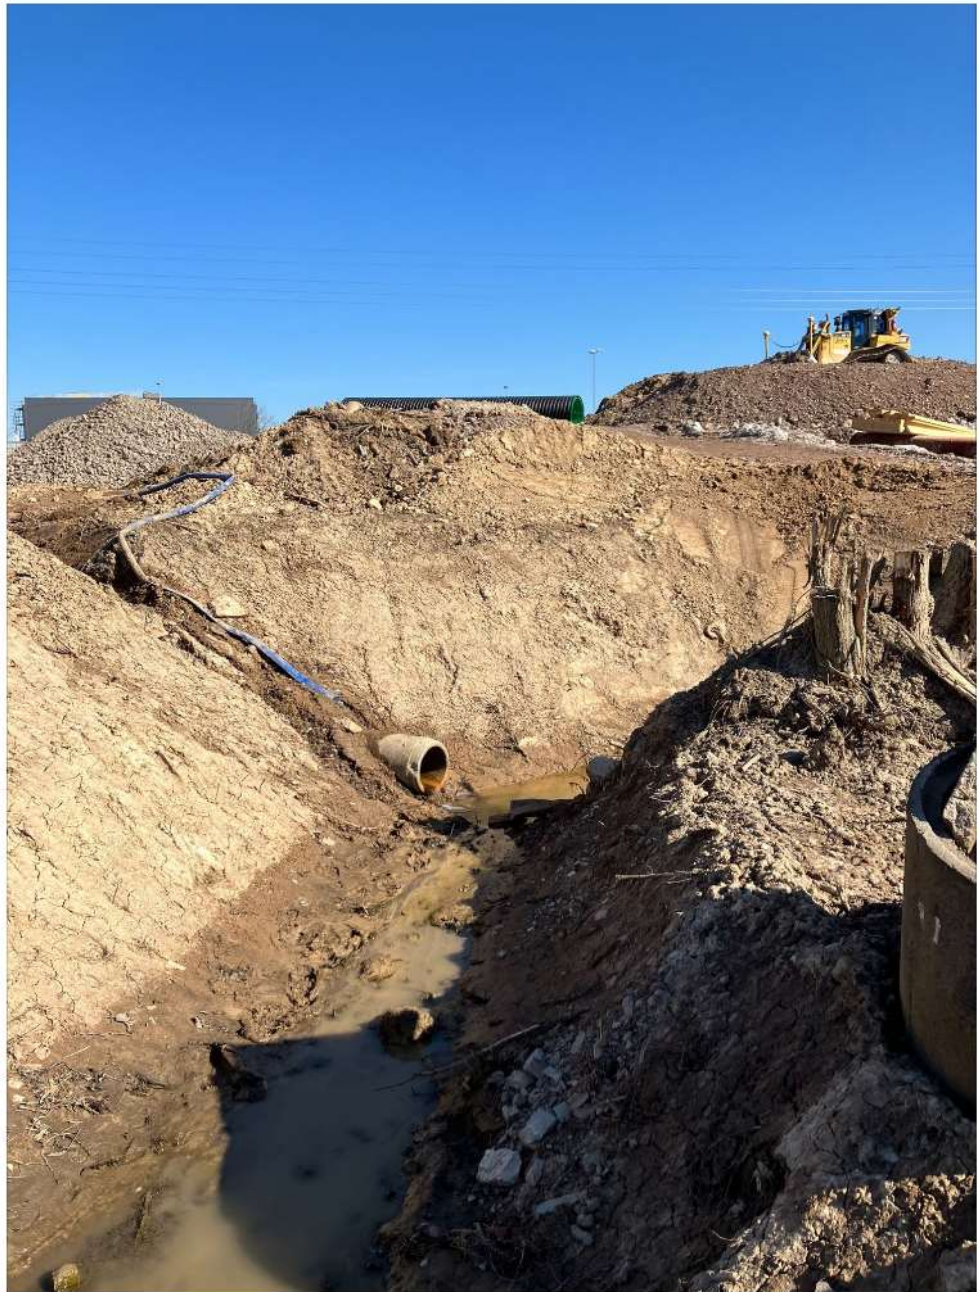
Figur 2. Provpunkt DV1, 2023-04-17.

Analysresultaten visade ingen signifikant påverkan på dagvattnet från projektet, se bilaga 3. Analysrapporter från laboratoriet återfinns i bilaga 4.

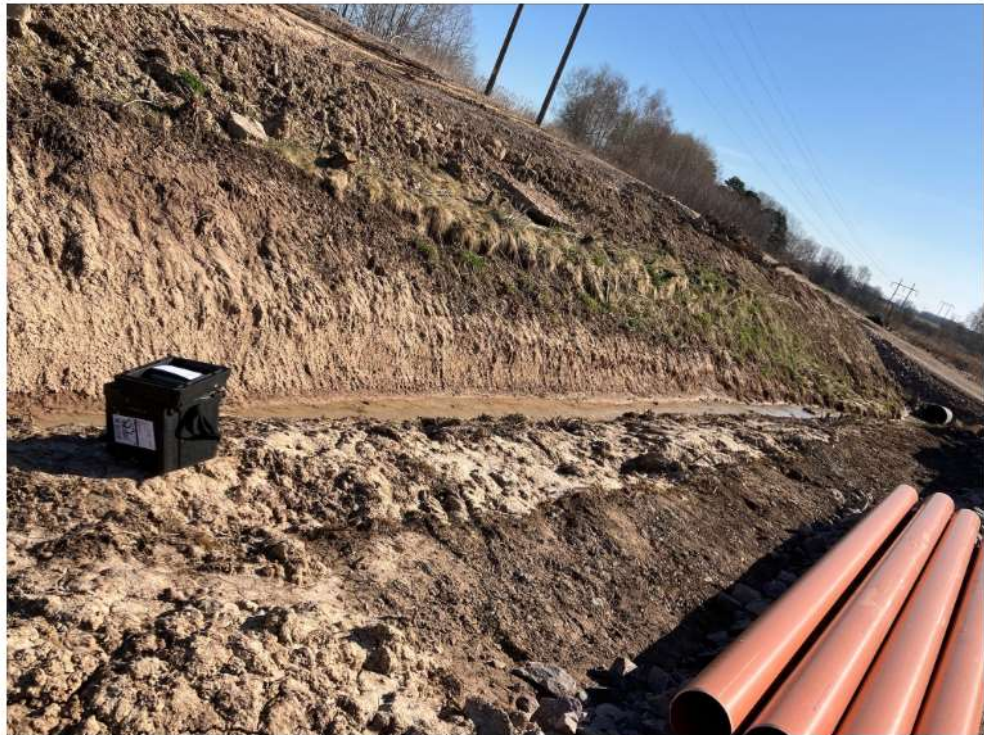
Figur 3. Provpunkt DV2, 2023-04-17.

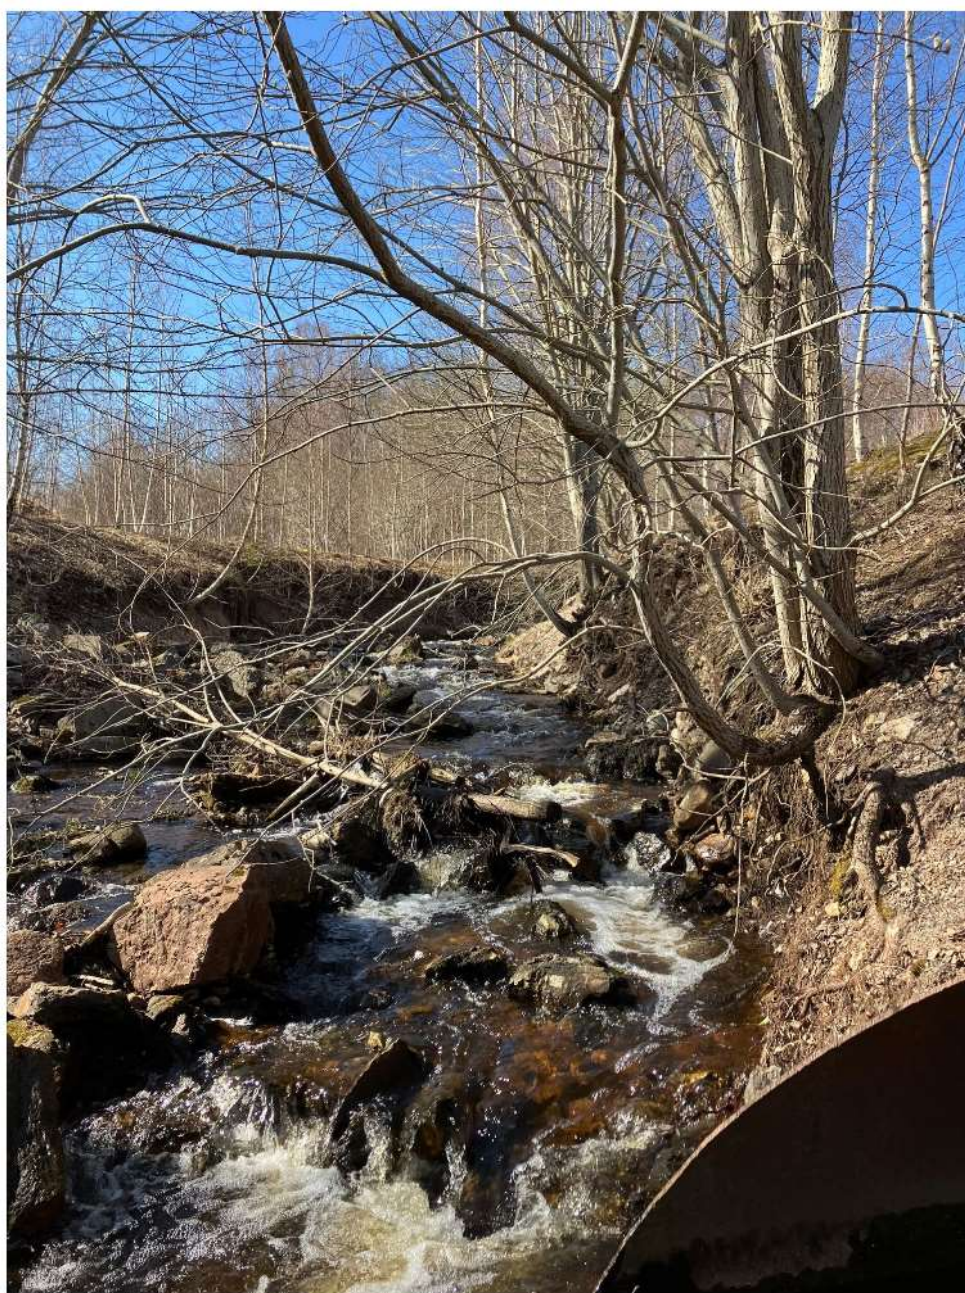
Vid den första besiktningen av projektområdet i Karlsro bedömes det föreligga en potentiell risk för påverkan på vattendraget Våmbobäcken, som rinner cirka 75 m söder om projektområdet (se figur 18 nedan). Risken för påverkan på recipienten från platsverksamheten bedömdes generellt sett vara mycket låg, med störst risk att rödfyr faller ur lastbilar som kör längs vägen i anslutning till vattendraget.

Figur 18. Våmbobäcken som ligger närmast Karlsro projektområdet, foto tagit 2023-04-17

Regelbundna inspektioner av vattendraget genomfördes utan att någon misstänkt påverkan observerades.

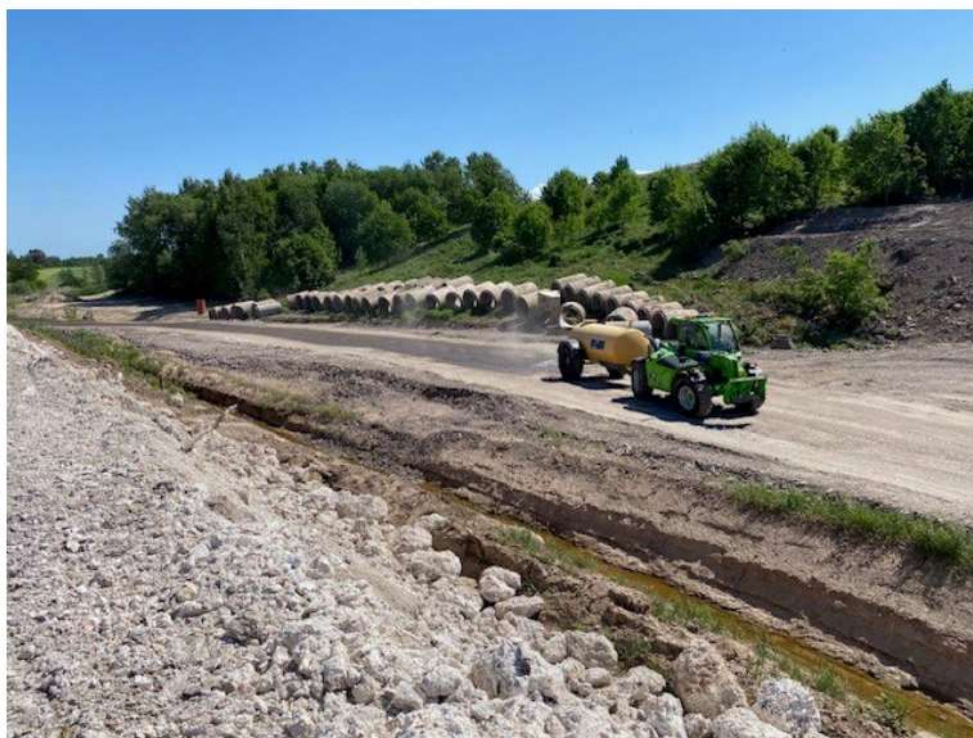
Uppkomsten av damm kontrollerades på ett fullgott sätt av huvudentreprenören under hela projektet. Den första indikationen på att damning, orsakat av projektaktiviteter på båda platserna, skulle utgöra ett potentiellt problem identifierades under inspektionen den 2023-03-06. Detta diskuterades med huvudentreprenören. Oacceptabla nivåer av genererat damm identifierades av Mitta:s endast vid tre tillfällen under projektet och vid varje tillfälle vidtogs omedelbara åtgärder av huvudentreprenören. Exempel på dammhantering genom vattning kan ses i figur 19 och 20 nedan.

Figur 19. Dammhantering, 2023-05-31

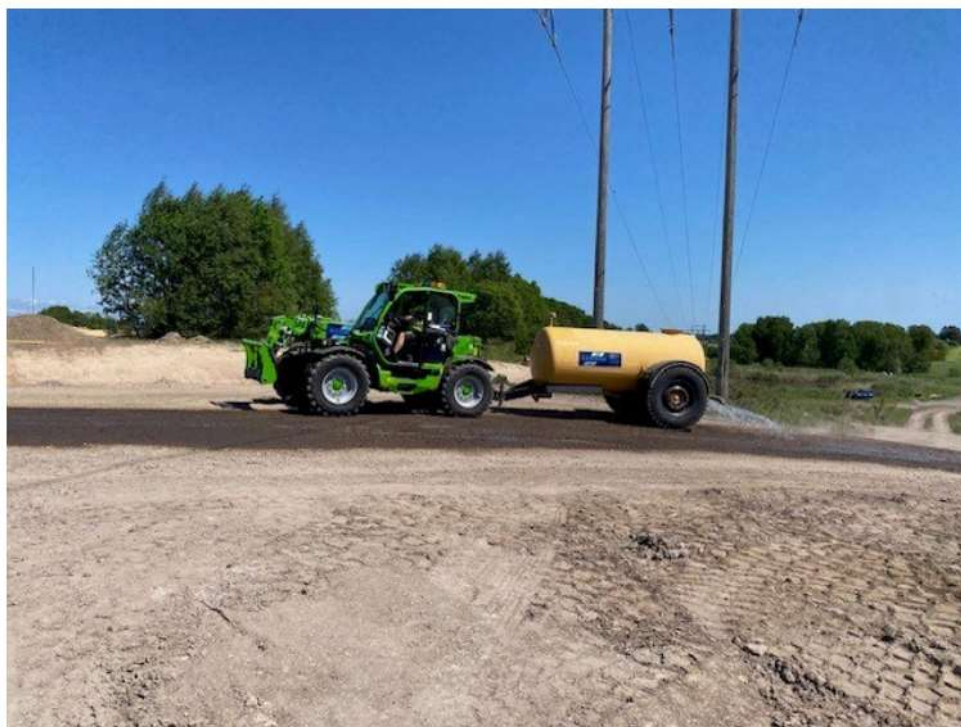
Figur 20. Dammhantering, 2023-05-31

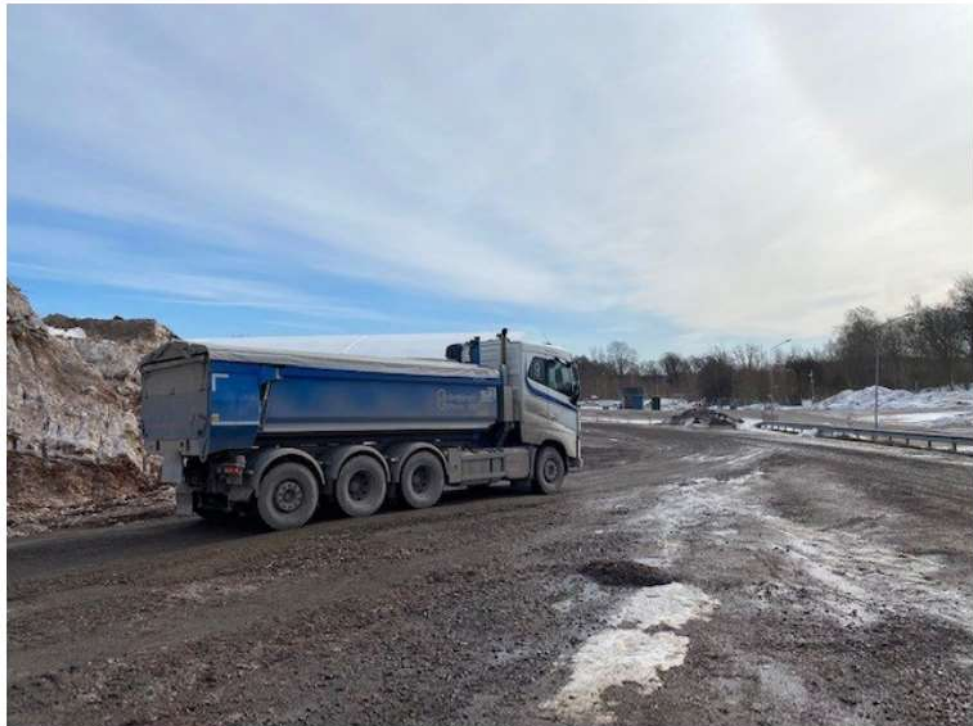
Totalt besiktades 44 lastbilar på Karlsro vid kontrollbesiktningar. Alla observerades vara täckta innan de lämnade platsen. Figurerna 21 och 22 visar täckta lastbilar på Karlsro.

Figur 21. Täckte lastbil, 2023-03-16

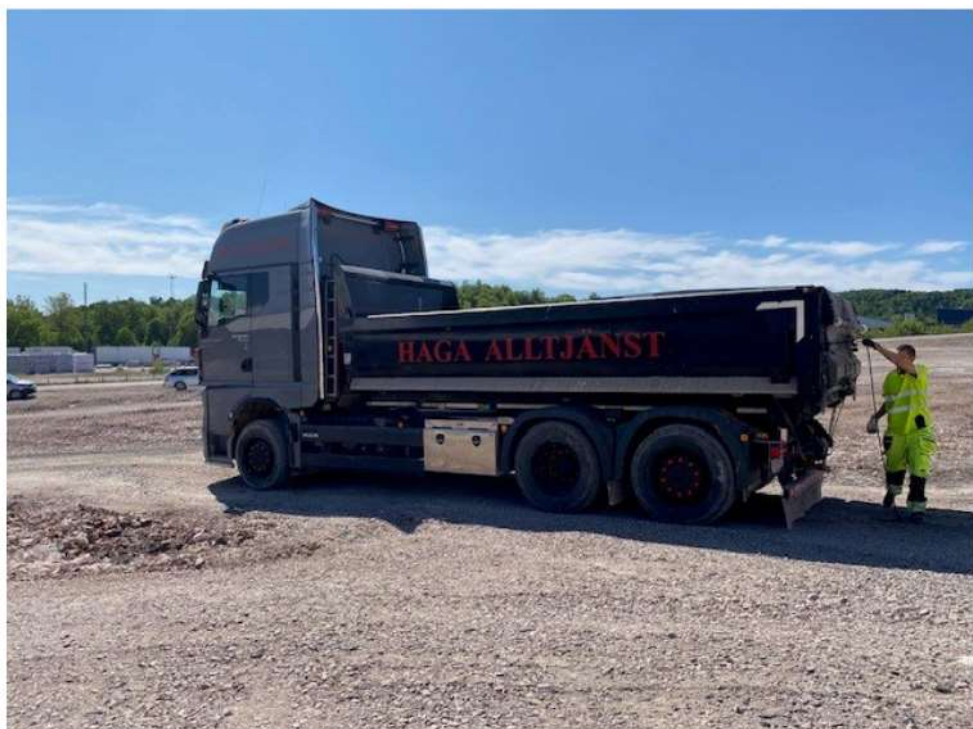
Figur 22. Täckte lastbil, 2023-05-31

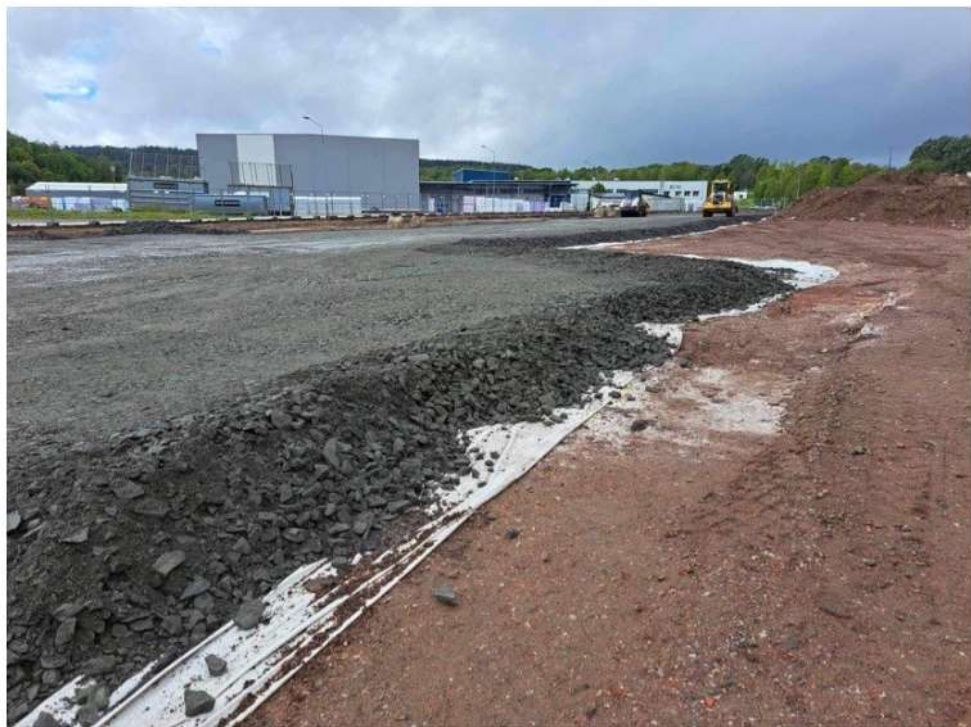
Efterbehandling på Karlsro påbörjades vecka 38, 2023. Placering av geotextil och rent fyllnadsmaterial i erforderlig lagertjocklek kontrollerades okulärt av Mitta, se figur 23 och 24 nedan. Se PEAB Anläggning AB:s dokumentation<sup>12</sup> för utformning av den slutliga konstruktionen och efterbehandling av fastigheten.

Figur 23. Efterbehandling, Karlsro

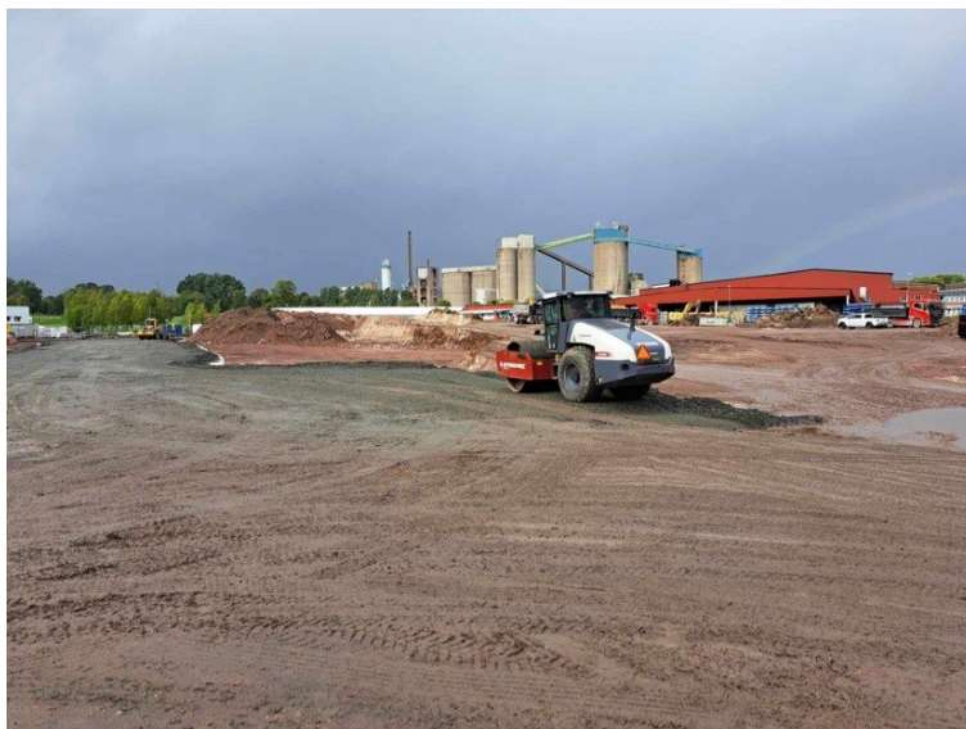
Figur 24. Efterbehandling, Karlsro

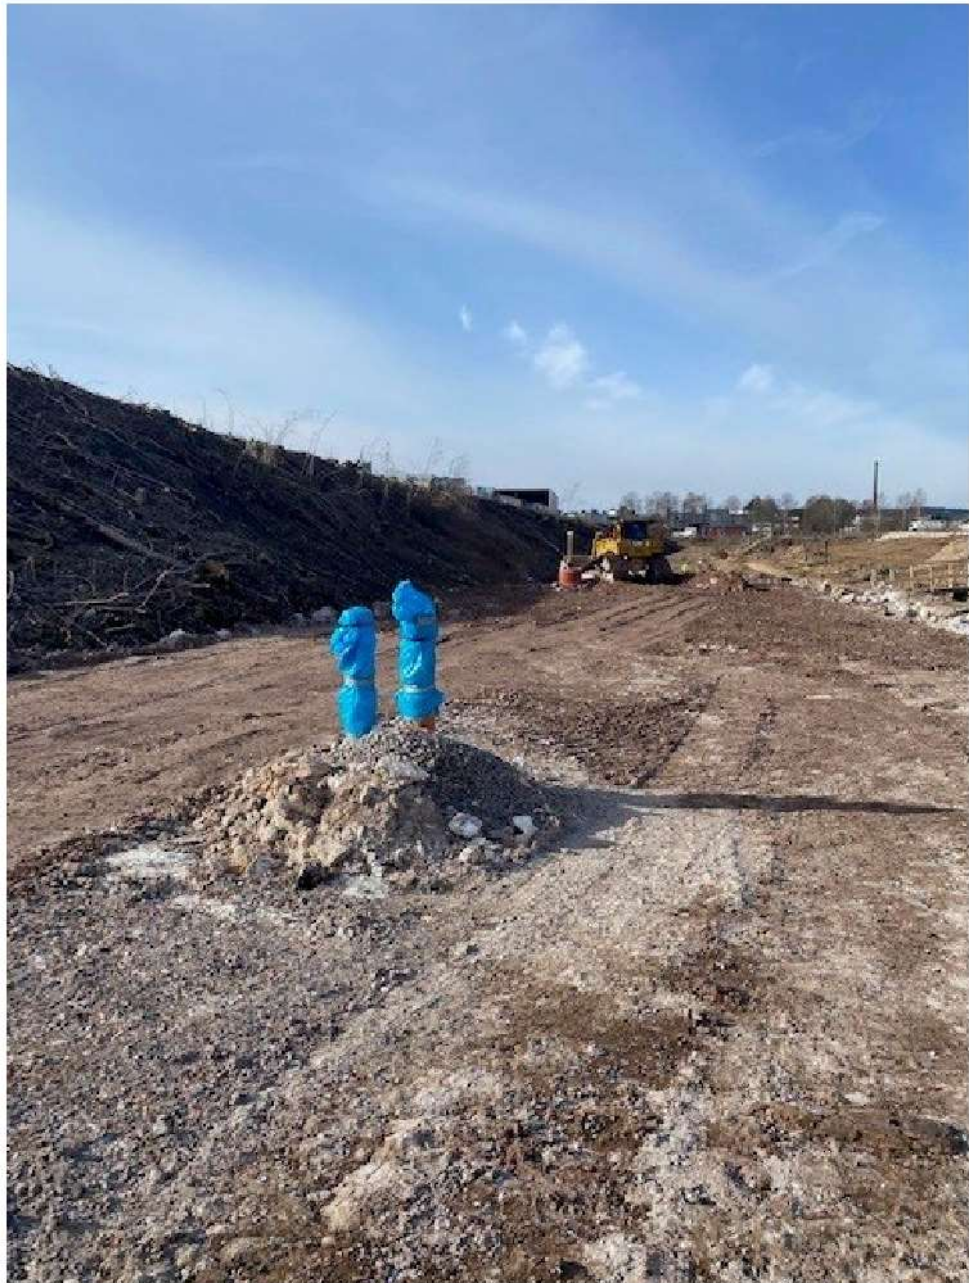
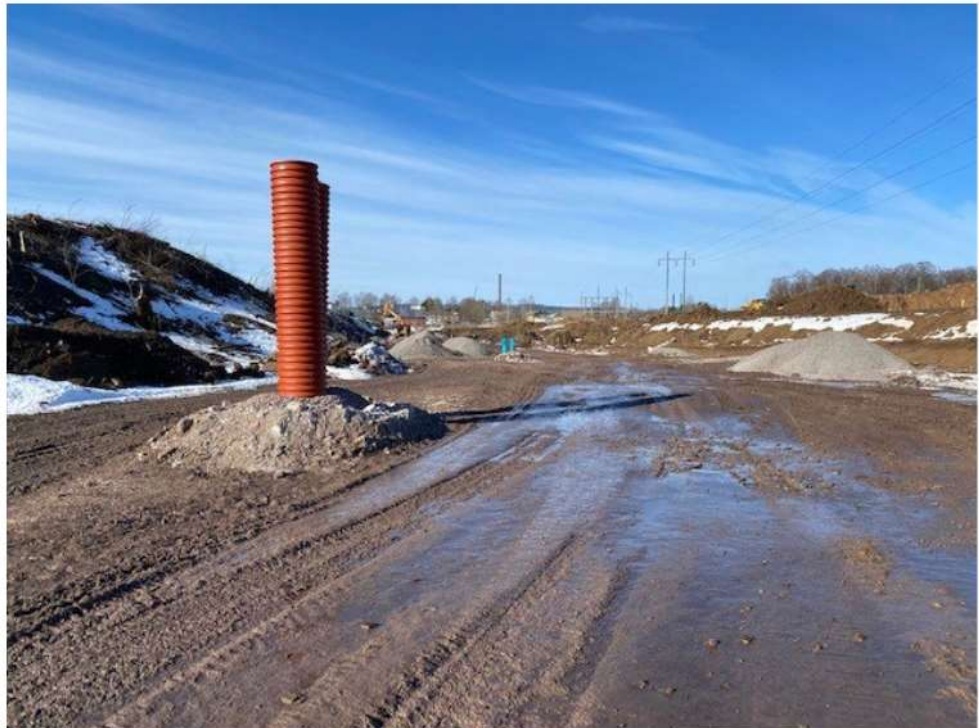
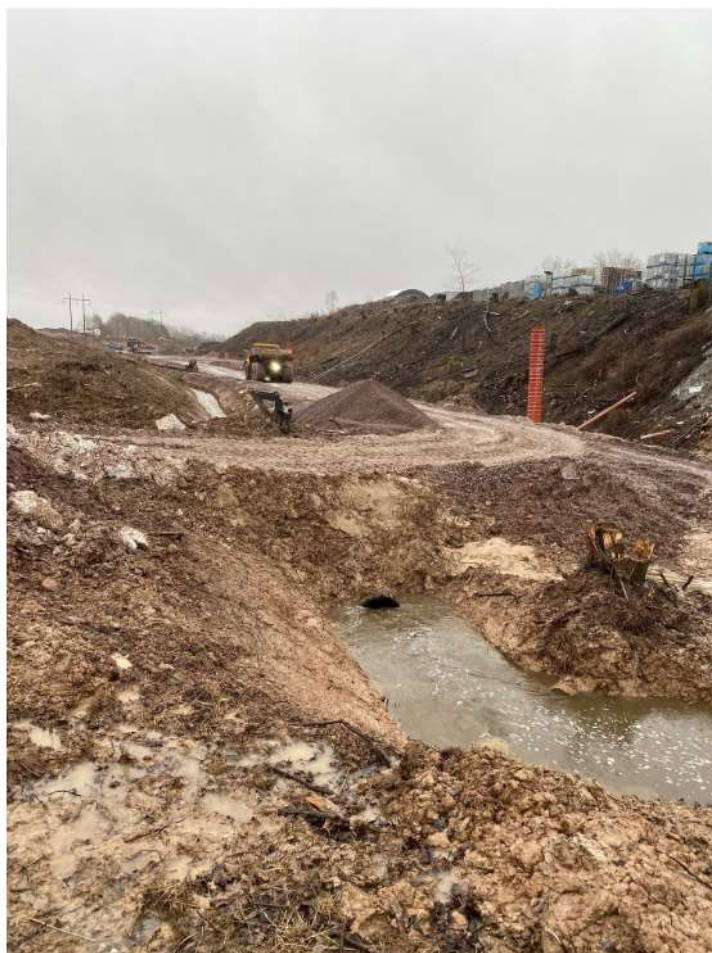
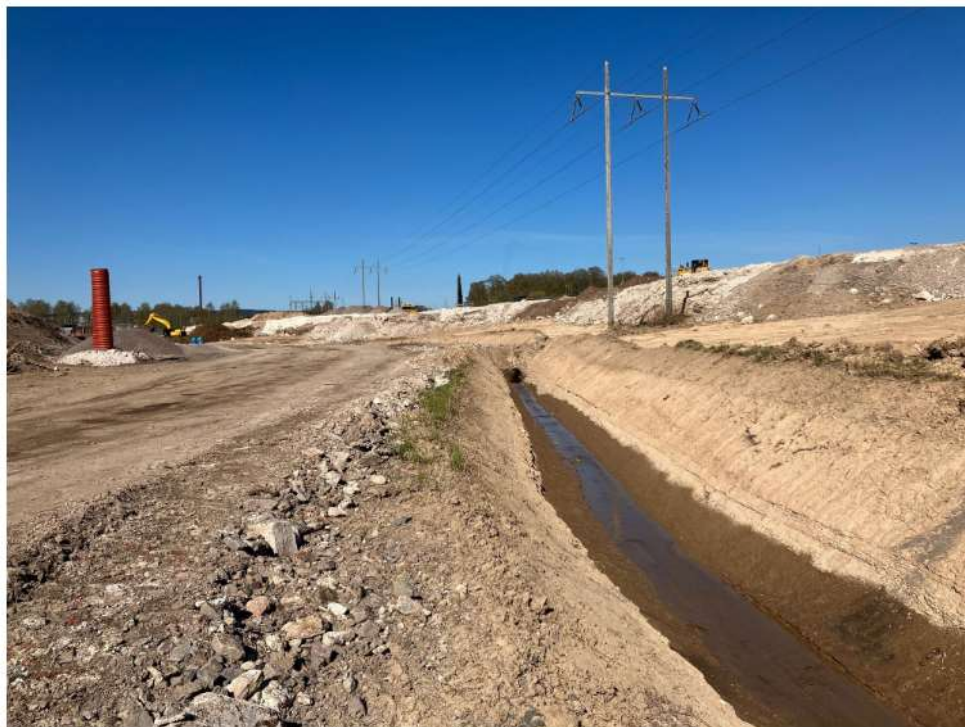
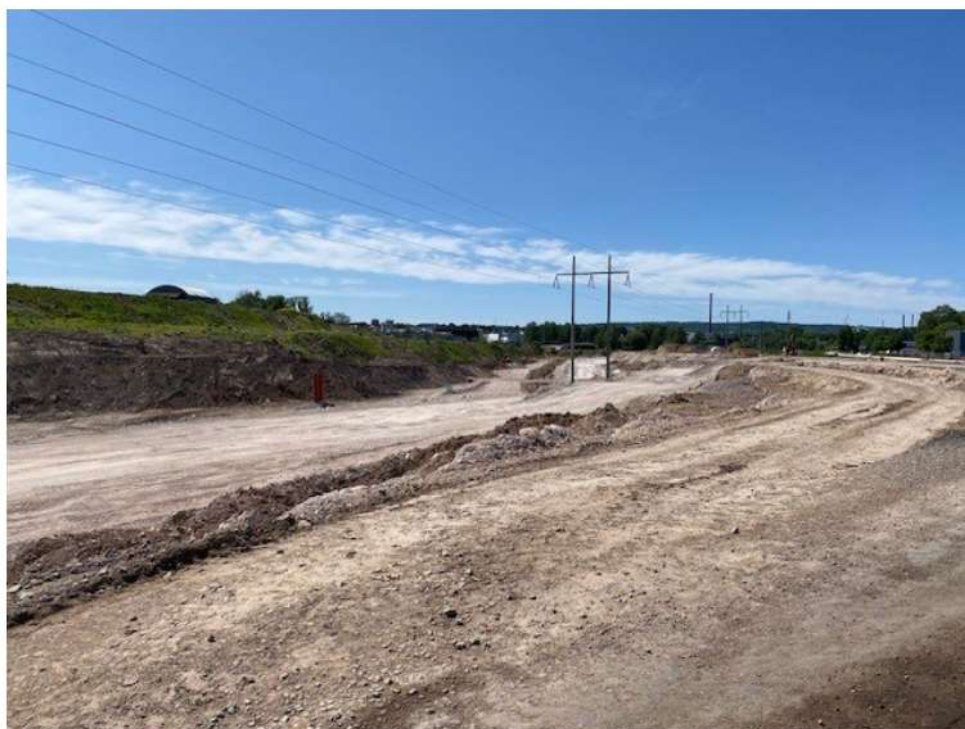
Stående vatten vid släntfoten till angränsande deponi har ej observerats vid någon besiktning. Fotografier av projektområdet i anslutning till deponin från olika besiktningstillfällen kan ses i figurerna 25–29 nedan.
