KÄLLEGÅRDEN

OMRÅDESHISTORIK

delområde väst

delområde öst

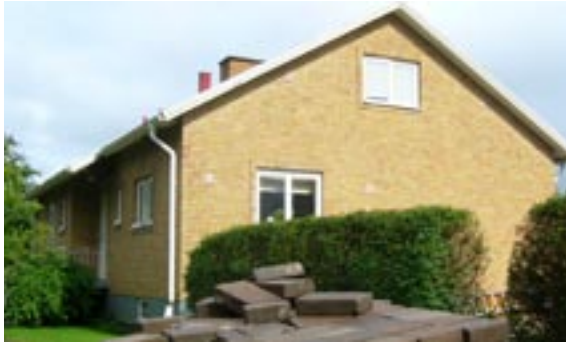
Ekeskogshagen 1

Enfamiljshus, 3 rok + källare, 1 rum på senare inredd vind

Ändringar: 1955 Inredning av rum på vindsvåning, 1957 Hägnad, ____ Inglasad altan

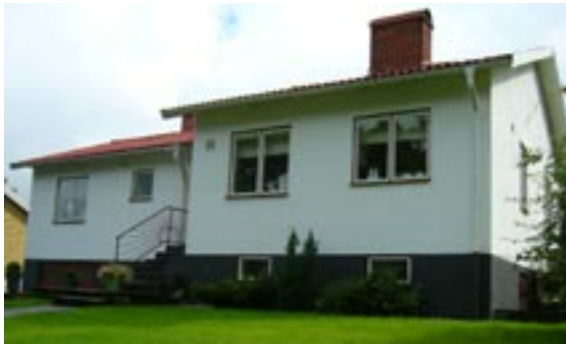
Ekeskogshagen 2

Enfamiljshus, 4 rok + källare

1954

Svenska Stenhus, Skövde

Ändringar: 1955 Mur, ____ Skorstenskupa, Nytt tak betongpannor

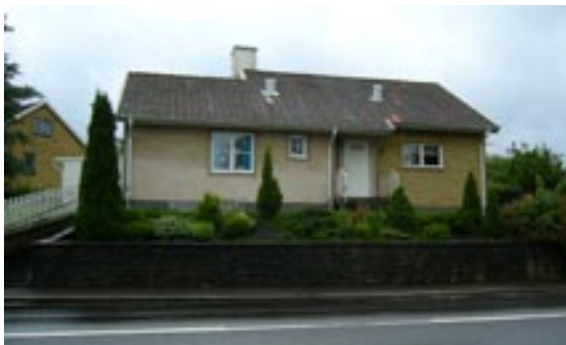
Ekeskogshagen 3

Enfamiljshus, 3 rok + källare

1954

Olofsson, Andersson Arkitektkontor, Skövde

Ändringar: 1954 Mur, ____ Plåtinklädd vindskiva, Uthus

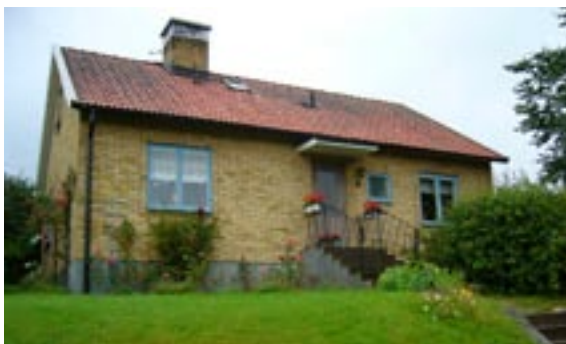
Ekeskogshagen 4

Enfamiljshus, 3 rok + källare, 2 rum på senare inredd vind

1954

AB Götene Träindustri

Ändringar: 1955 Mur, 1956 Vindsinredning

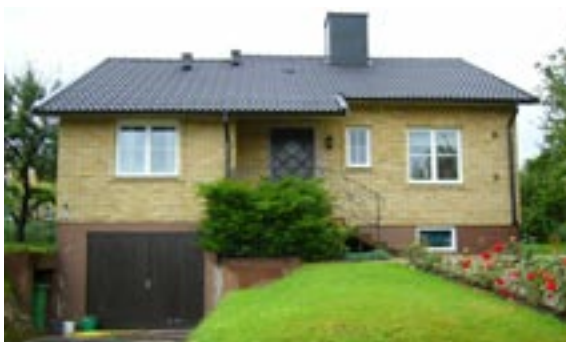
Ekeskogshagen 5

Enfamiljshus, 2 rok, 1,5-plan + källare

1954

Olofsson, Andersson Arkitektkontor, Skövde

Ändringar: 1955 Mur, 1957 Utförd ändring Olofsson, Andersson Arkitektkontor, 1959 Toalett på vindsvåning, 2006 Utvändig ändring Vet ej om utförd, ____ Inklädd skorsten, Nytt tak svarta betongpannor

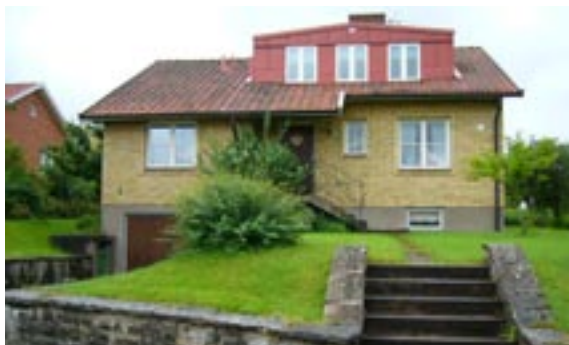
Ekeskogshagen 6

Enfamiljshus, 3 rok + källare, 2 rum på senare inredd vind

1954

Olofsson, Andersson Arkitektkontor, Skövde

Ändringar: 1955 Mur, 1981 Inredning av vind samt uppförande av vindskupor

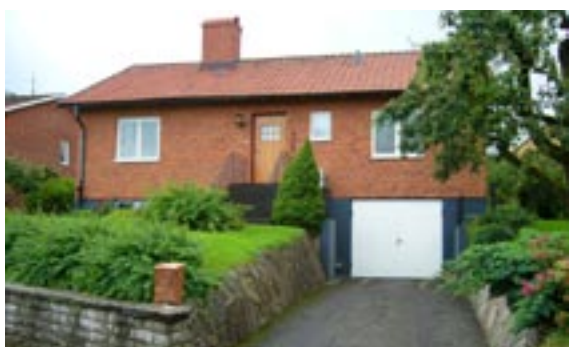
Ekeskogshagen 7

Enfamiljshus, 4 rok + källare

1954

AB Svenska Stenhus, Skövde

Ändringar: 1955 Mur, 1959 Utökning av VA-installation, ____ Skorstenskupa

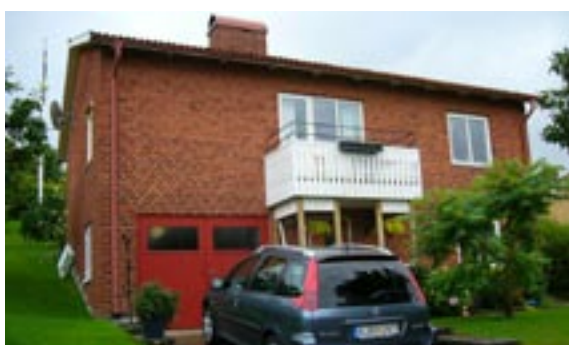
Ekeskogshagen 8

Enfamiljshus, 3 rok + suterräng

1954

Geges Ingenjörbyrå, Skövde

Ändringar: 1955 Mur, ____ Skorstenskupa, Ändrad entré

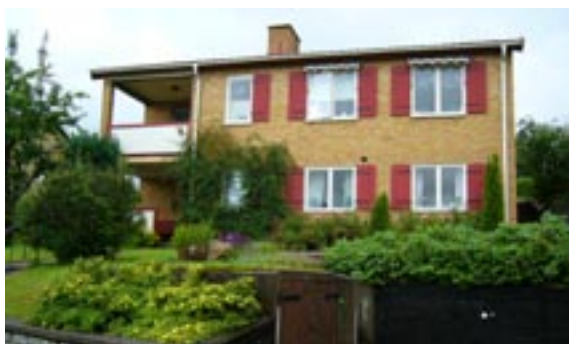
Ekeskogshagen 9

Enfamiljshus, 4 rok + suterräng

1954

Geges Ingenjörbyrå, Skövde

Ändringar: 1955 Mur, 1996 Ändringsarbete igensatt garageport skapar allrum i suterrängplan, 2004 Tillbyggnad inglasad altan

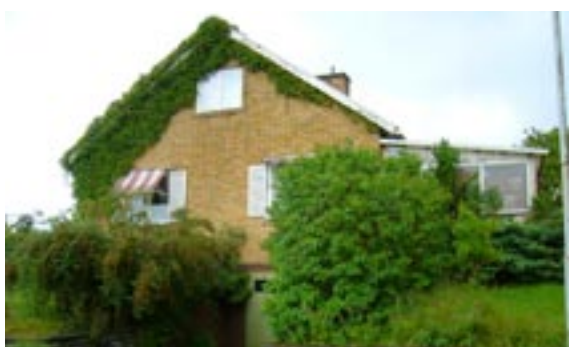
Ekeskogshagen 10

Enfamiljshus, 3 rok + källare, 2 rum på senare inredd vind

1954

AB Götene Träindustri

Ändringar: 1956 Mur, 1957 Inredning av två sovrum och toalett på vindsvåning, ____ Inglasad altan, Utökat viloplan i entrétrappan

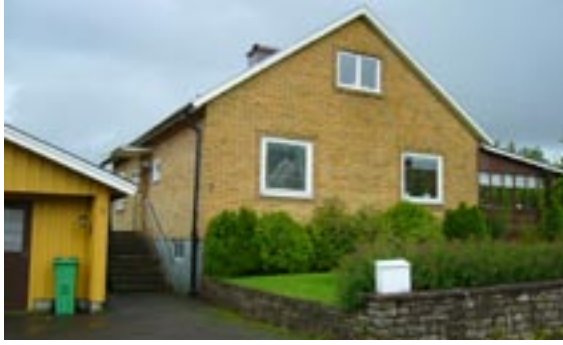
Ekeskogshagen 11

Enfamiljshus, 3 rok + halvsuterräng, 2 rum på senare inredd vind

1954

AB Götene Träindustri

Ändringar: 1955 Ändring av sockeln, 1956 Vindsinredning, 1957 Mur, 1987 Garage, ____ Inklädd skorsten, Inglasad altan

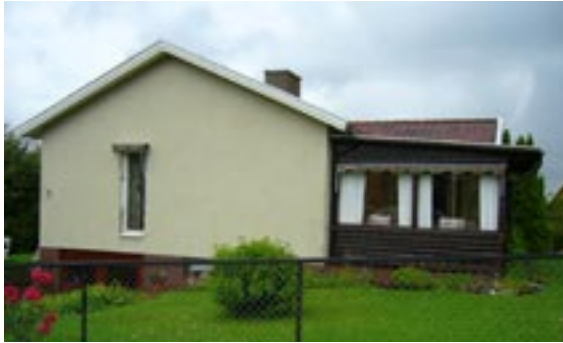
Ekeskogshagen 12

Enfamiljshus, 3 rok + källare

1953

AB Svenska Stenhus, Skövde

Ändringar: 1959 Staket, ____ Inklädd skorsten, Inglasad altan

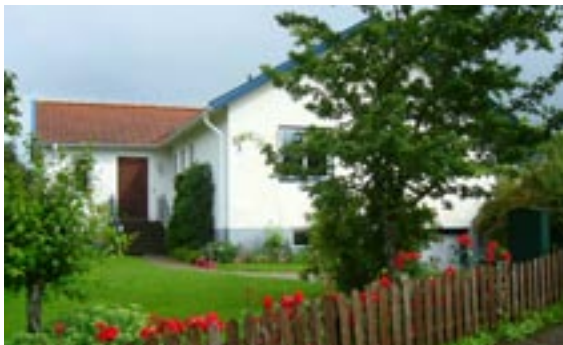
Ekeskogshagen 13

Enfamiljshus, 4 rok + källare

1954

AB Svenska Stenhus, Skövde

Ändringar: 1972 VA-installation, 1993 Om- och tillbyggnad, större kök, ____ Inglasad altan, Uthus, Bytta fönster, Inklädda vindskivor

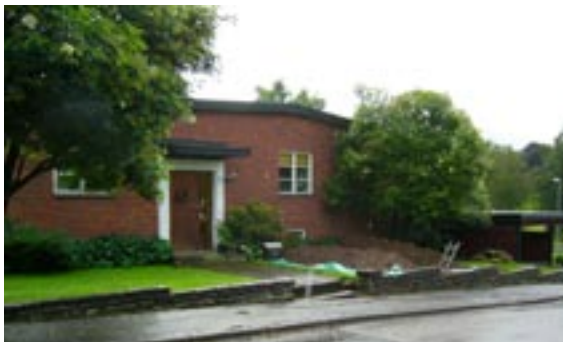
Gläntan 2

Enfamiljshus, 4 rok + källare

1964

AB Svenska Stenhus, Skövde

Ändringar: 1985 Carport, ____ Inglasad altan, Växthus, Bytta fönster, Uthus/Lekstuga

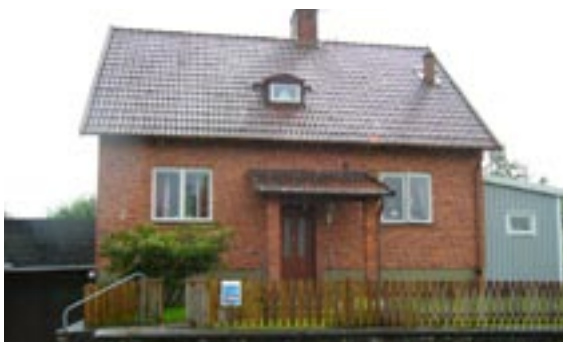
Gläntan 3

Enfamiljshus, 6 rok, 1,5-plan + källare

1954

AB Standardhus, Hultsfred

Ändringar: 1957 Mur, 2004 Tillbyggnad förrådsbyggnad, 2006 Installation av braskamin

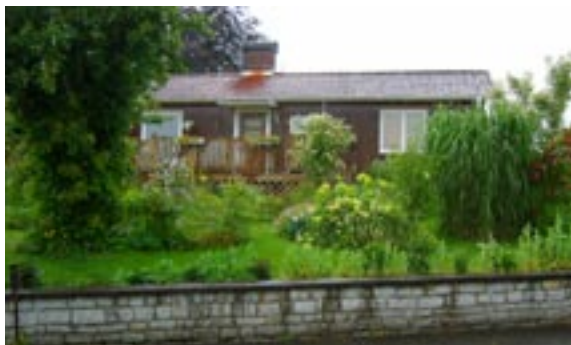
Gläntan 4

Enfamiljshus, 3 + källare

1954

AB Standardhus, Hultsfred

Ändringar: 1958 Mur, _____ Skorstenkupa, Altan

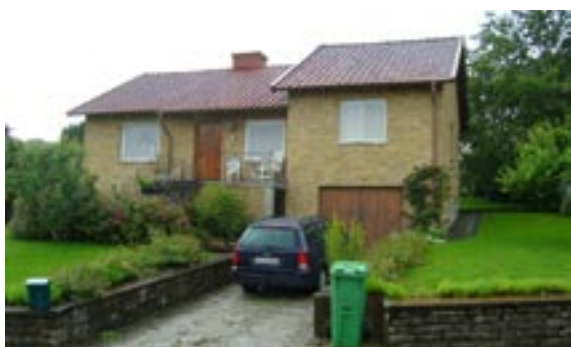
Gläntan 5

Enfamiljshus, 3 rok + källare

1953

AB Svenska Stenhus, Skövde

Ändringar: 1956 Ändringsarbeten, 1957 Mur

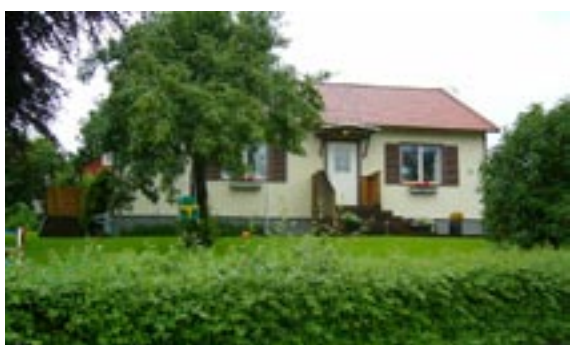
Gläntan 6

Enfamiljshus, 4 rok + källare

Ändringar: 1983 Fasadbeklädnad, _____ Altan,

Ändrad entré (tak original)

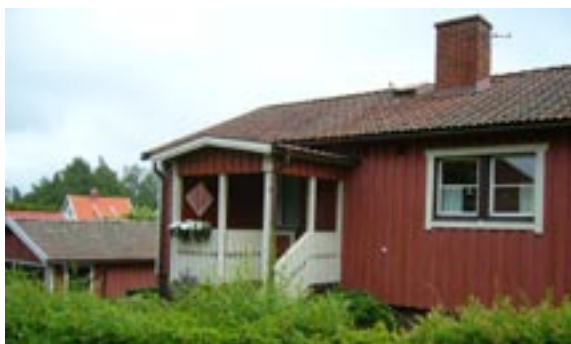
Lyckan 1
Hentorpsvägen 1
Enfamiljshus, 3 rok + källare
1953
Åmåls Sågverks AB
Byggherre: Å Boström
Ändringar: 1956 Mur och häck, 1980 Garage,
Ändring av fasadbeklädnad, 1999 Tillbyggnad,
2007 Tillbyggnad inglasat uterum, ____ Mycket
ändrad entré, Eventuellt tilläggsisolering

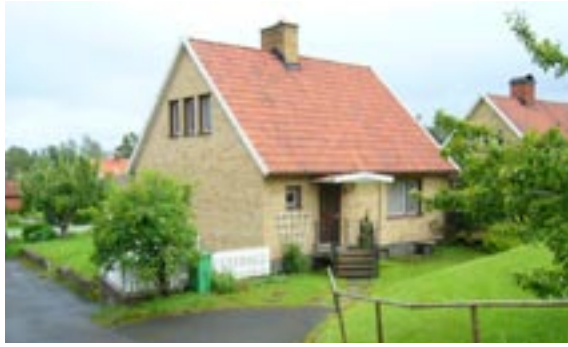
Lyckan 2
Hentorpsvägen 3
Enfamiljshus, 4 rok, 1,5-plan + källare
1955
Borohus, Landsbro
Byggherre: G Fäger
Ändringar:

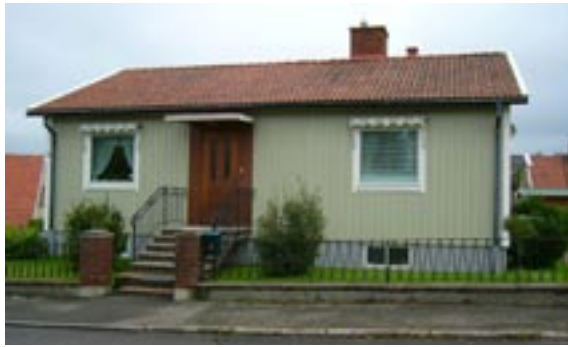
Lyckan 3
Hentorpsvägen 5
Enfamiljshus, 3 rok + källare
1954
AB Götene Träindustri
Byggherre: S Gustafsson
Ändringar: 1955 Mur och staket, 1964 Förvaring
av brandfarlig vara, 1972 Uteplats, ____ Bytta
fönster

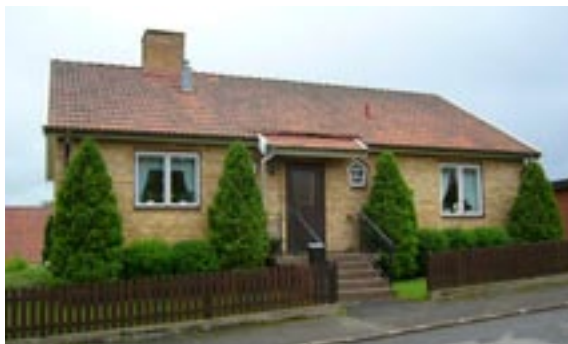
Lyckan 4
Hentorpsvägen 7
Enfamiljshus, 4 rok + källare
1955
Vetlandahus
Byggherre: E Axelsson
Ändringar: 1959 Staket, ____ Växthus

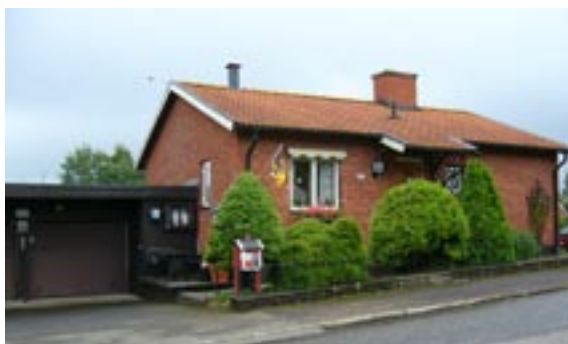
Lyckan 5
Hentorpsvägen 9
Enfamiljshus, 3 rok + källare
1954
Geges Ingenjörbyrå
Byggherre: K-E Axelsson
Ändringar: 1956 Hägnad, 1978 Garage O H Olofs-
son Arkitektkontor, ____ Inglasad altan, Uthus

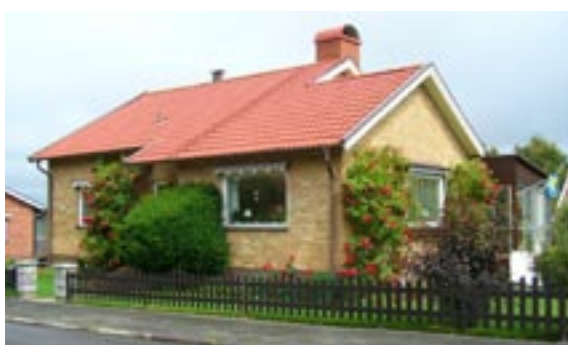
Lyckan 6
Hentorpsvägen 11
Enfamiljshus, 4 rok, 1,5-plan + källare
1954
AB WST-hus
Byggherre: L Hultberg
Ändringar: 1955 Ändring av terass, 1959 Staket,
____ Skorstenskupa, Nytt tak betongpannor, Bytta
fönster, Inglasad altan

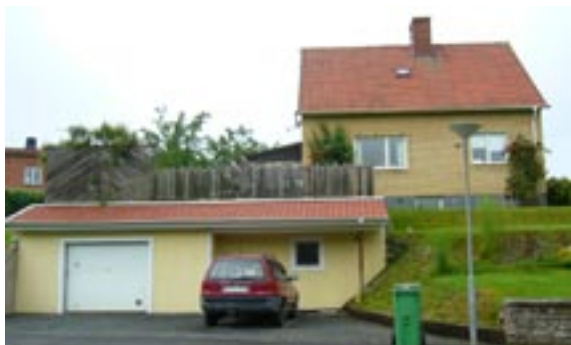
Lyckan 7
Mossvägen 16
Enfamiljshus, 5 rok, 1,5-plan + källare
1953

Byggherre: T Kilström
Ändringar: 1956 Staket, 1967 Garage O H Olofsson Arkitektkontor, 1970 Ändrad fasadbeklädnad, 1996 Nybyggnad av garage-skyddsrum samt rivning av garage, ____ Inglasad altan

Starkt dominerande garage

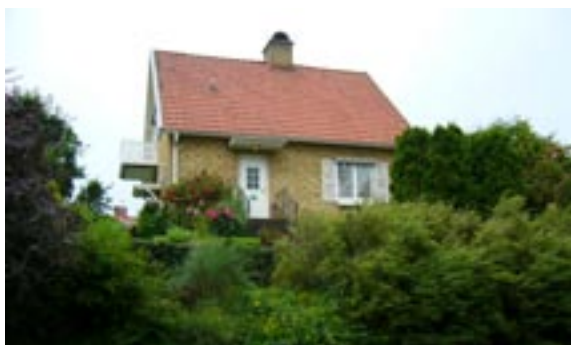
Lyckan 9
Mossvägen 12
Enfamiljshus, 5 rok, 1,5-plan + källare
1953

O Palmgren, P O Ljungmark Arkitektkontor, Skövde
Byggherre: R Larsson
Ändringar: 1954 Olovligt byggnadsarbete, 1965 Veranda, 1971 Tillbyggnad Stig Aspemyr, ____ Nytt tak grå betongpannor, Altaner, Målat tegel, Ändrad entré, Bytta fönster

Starkt förändrat

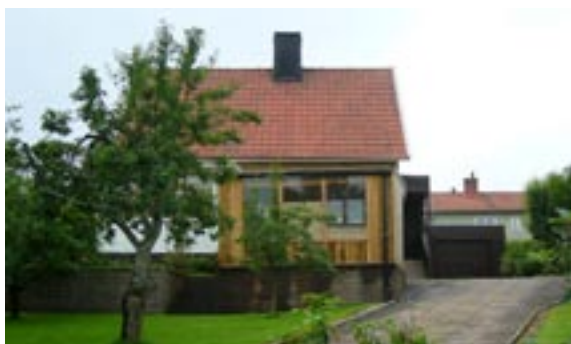
Lyckan 10
Mossvägen 10
Enfamiljshus, 5 rok, 1,5-plan + källare
1953

O Palmgren, P O Ljungmark Arkitektkontor, Skövde
Byggherre: G Flodin
Ändringar: 1964 Förvaring av brandfarlig vara, 1974 Garagebyggnad, Överbyggnad av altan båda av Jan Olofsson, 1977 Uppförande av solfångare, ____ Ändrad entré, Inklädd skorsten, Inglasad altan

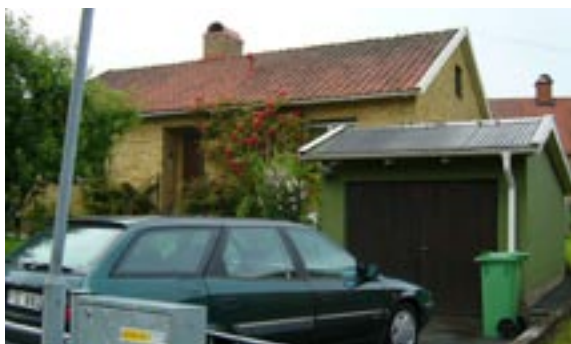
Lyckan 11
Mossvägen 8
Enfamiljshus, 4 rok + källare
1953

Borohus, Landsbro
Byggherre: D Carlsson
Ändringar: 1956 Ändringsarbete i källaren, Staket, 1960 Garage, putsad lättbetong och taktegel Mats Karlsson, ____ Inglasad altan, Växthus, Skorstenskupa

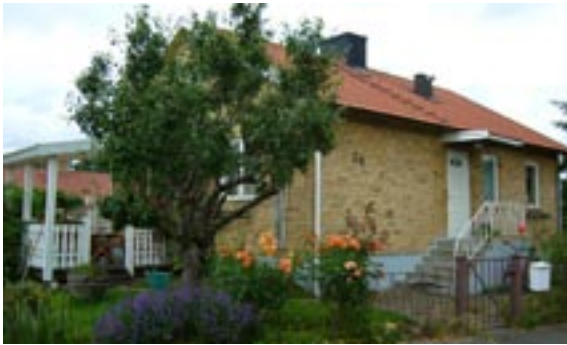
Slåttern 8

Åkervägen 26

Enfamiljshus, 3 rok + källare

1951

Ändringar: ____ Inklädd skorsten, Altan

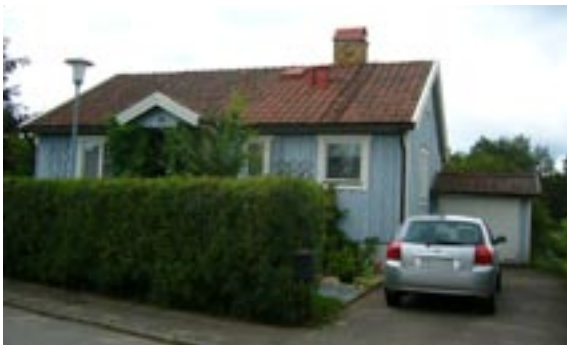
Slåttern 9

Åkervägen 24

Enfamiljshus, 4 rok + källare

1952

Ändringar: 1965 Garage taktegel och panel, 1969 Fasadbeklädnad, 1990 Fasadändring, 1992 Om- och tillbyggnad sovrums, ____ Skorstenskupa, Mycket ändrad entré

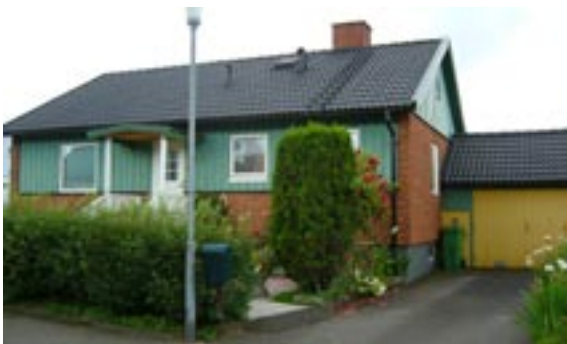
Slåttern 10

Åkervägen 22

Enfamiljshus, 4 rok + källare

1952

Ändringar: 1971 Garage taktegel och liggande panel, 1979 Fasadbeklädnad av enbostadshus, Överbyggnad av altan, ____ Nytt tak svarta betongpannor, Bytta fönster, Ändrad entré

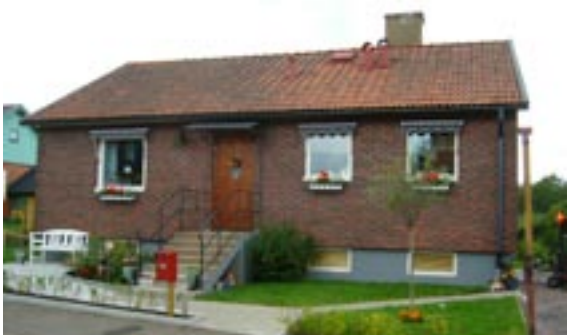
Slåttern 11

Åkervägen 20

Enfamiljshus, 4 rok + källare

1952

Ändringar: 1973 Altan, Beklädnad med fasadtegel korrugerat plasttak Bo R Wilsson, ____ Inklädd skorsten, Delvis bytta fönster

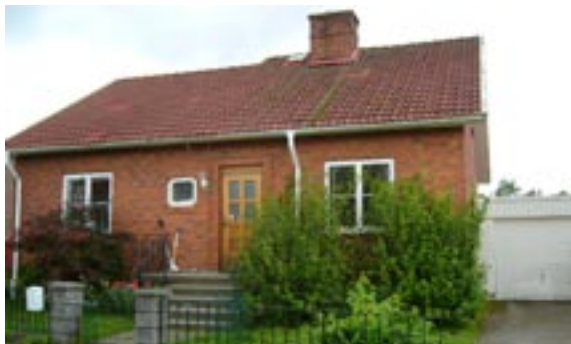
Slåttern 12

Åkervägen 18

Enfamiljshus, 3 rok + källare, 2 rum på senare inredd vind

1952

Ändringar: 1954 Mur, 1958 Vindsinredning

Olofsson, Andersson Arkitektkontor, 1960 Ändringsarbeten, 1966 Garage liggande panel och takpapp Valter Andersson Arkitektkontor

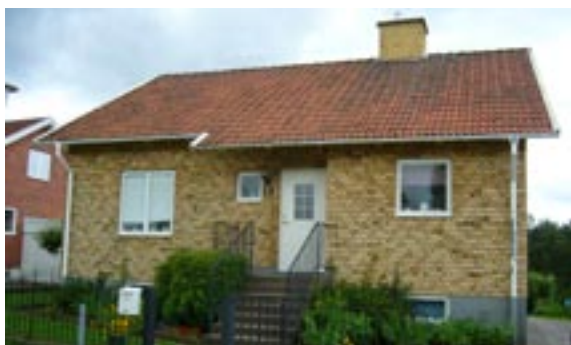
Slåttern 13

Åkervägen 16

Enfamiljshus, 3 rok + källare, 1 rum på senare inredd vind

1952

Ändringar: 1953 Staket, 1954 Vindsinredning

Olofsson, Andersson Arkitektkontor, 1957 Garage i källaren Olofsson, Andersson Arkitektkontor, 2002 Tillbyggnad altan, ____ Uthus/Vedbod

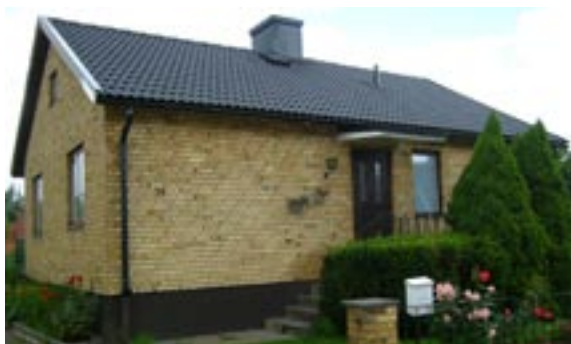
Slåttern 14

Åkervägen 14

Enfamiljshus, 3 rok + källare

1951

Ändringar: 1954 Staket, 1955 Garage i källarplan

Olofsson, Andersson Arkitektkontor, ____ Inklädd skorsten, Nytt tak svarta betongpannor

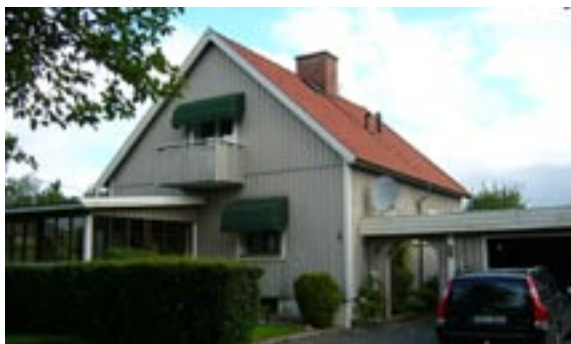
Stugan 1

Bivägen 4

Enfamiljshus, 5 rok, 1,5-plan + källare

1949

Ändringar: 1964 Förvaring av brandfarlig vara, 1972 Fasadbeklädnad, 1980 Fasadändring, 1988 Carport, ____ Inglasad altan, Tilläggsisolerad

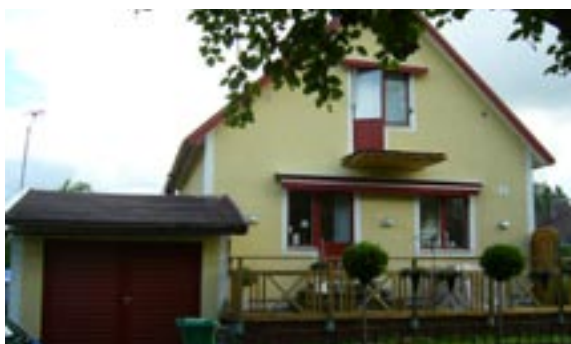
Stugan 2

Bivägen 2

Enfamiljshus, 5 rok, 1,5-plan + källare

1949

Ändringar: 1951 Mur, 1960 Garage och cykelbod R Saariste, 1964 och 1969 Förvaring av brandfarlig vara, 1965 Fasadbeklädnad, 1983 Oljecistern sandfyllt, 2004 Ändring av fasad, ____ Spröjs i nock på vindskivan, Altan, Eventuellt tilläggsisolering

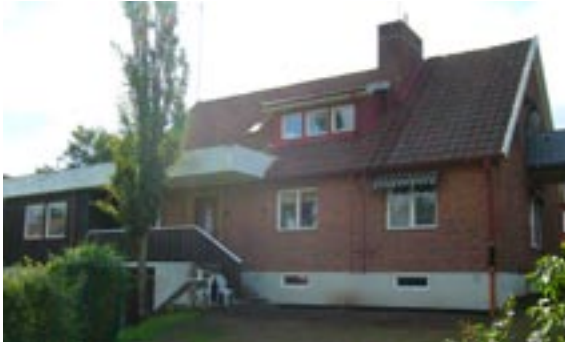
Tjället 1

Källegårdsvägen 51

Enfamiljshus, 3 rok i bottenplan, 2 rok i vindsplan + källare

1953

Ändringar: 1954 Staket, 1964 Förvaring av brandfarlig vara, 1968 Tillbyggnad och ändringsarbete allrum, sovrum mm O H Olofsson Arkitektkontor, ____ Inglasad altan

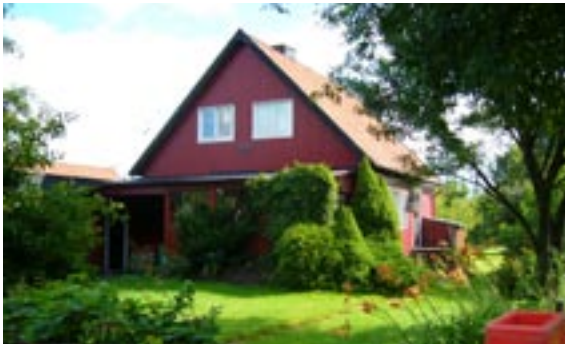
Tjället 2

Källegårdsvägen 53

Enfamiljshus, 5 rok, 1,5-plan + källare

1953

Ändringar: 1956 Staket, 1974 Garage, 1979 Fasadbeklädnad, 1987 Förråd, ____ Inglasad altan, Inklädd skorsten

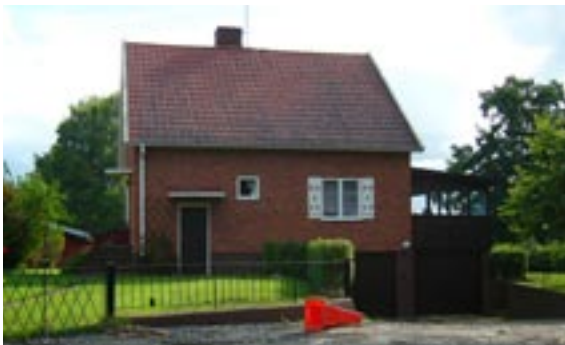
Tjället 3

Källegårdsvägen 55

Enfamiljshus, 5 rok, 1,5-plan + källare

1954

Ändringar: 1954 Garage AB Götene Träindustri, 1955 Mur, 1987 Förråd, 1988 Altan, 1999 Garage stående lockpanel

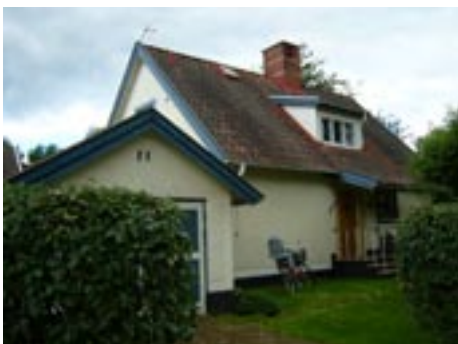
Vårbäcken 1

Svedjevägen 6

Småhus, 5 rok, 1,5-plan + källare, garage i markplan

1952

Ändringar: 1960 Inkörsport till garage jämte entréparti till bef.byggnad O H Olofsson, 1977 Installation av toalett och dusch O H Olofsson Arkitektkontor

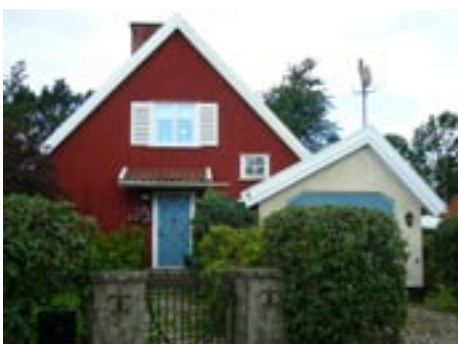
Vårbäcken 2

Svedjevägen 4

Enfamiljshus, 6 rok, 1,5-plan + källare, garage i markplan

1951

Ändringar: 1956 Grindparti, 1971 Tillbyggnad matrum stående lockpanel och takpapp Valter Andersson Arkitektkontor
