## Projekterings-PM/Geoteknik

## Bangårdsgatan - Bangårdsparken

### Skövde

### Detaljplan

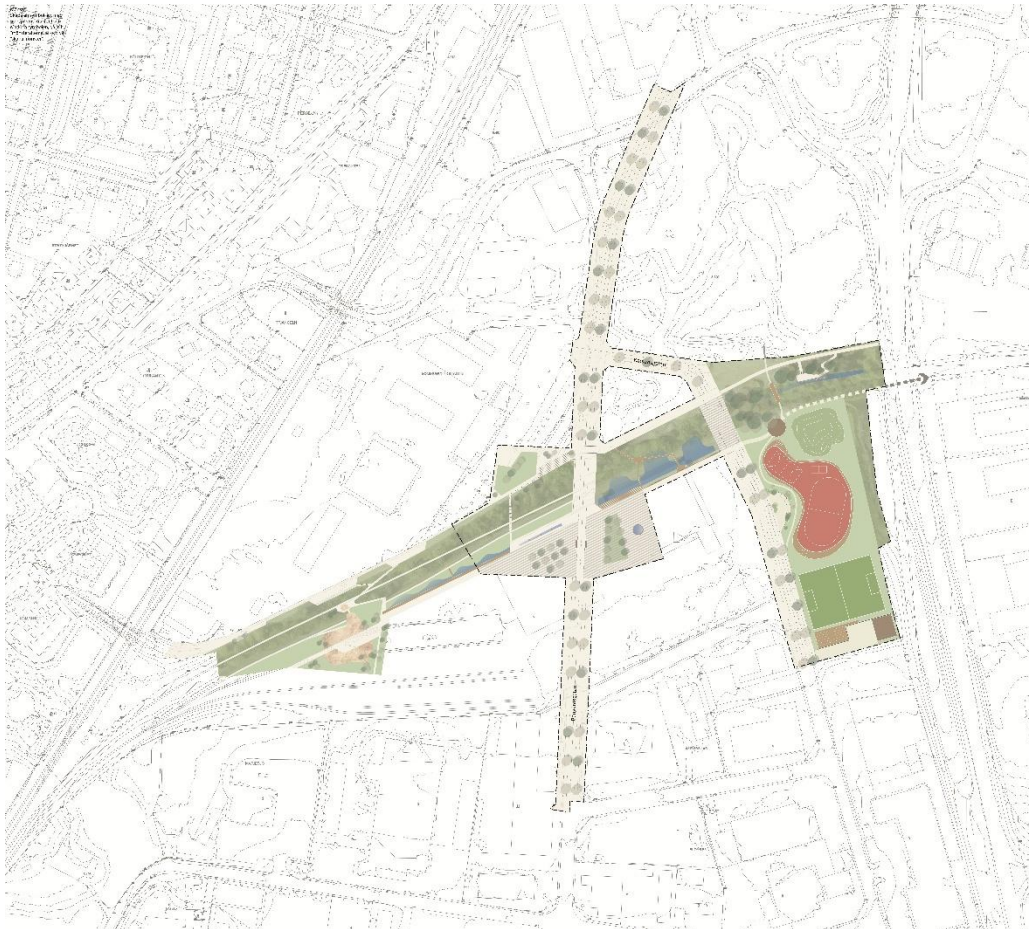
**Figur 4-1. Illustration baserad på gestaltungsprogram.**

Området avses att utvecklas till en stadsdelspark. Dagvatten ska fördröjas genom öppna dagvattendammar och kanaler. Området ska i nordsydlig riktning genomkorsas av Bangårdsgatan. Se planens utformning utifrån illustration baserad på gestaltningsprogram enligt Figur 4-1 samt på ritning G501.

Det södra hörnet av samma område avses att användas för en sopsugsanläggning, vars bottenplatta planeras till +127,0, dvs. ca 3 m under nuvarande markyta. Läget för sopsugsstationen finns markerad i Figur 4-1 och i ritning G501. Sopsugsstationens utförande finns framgår av Figur 4-2.

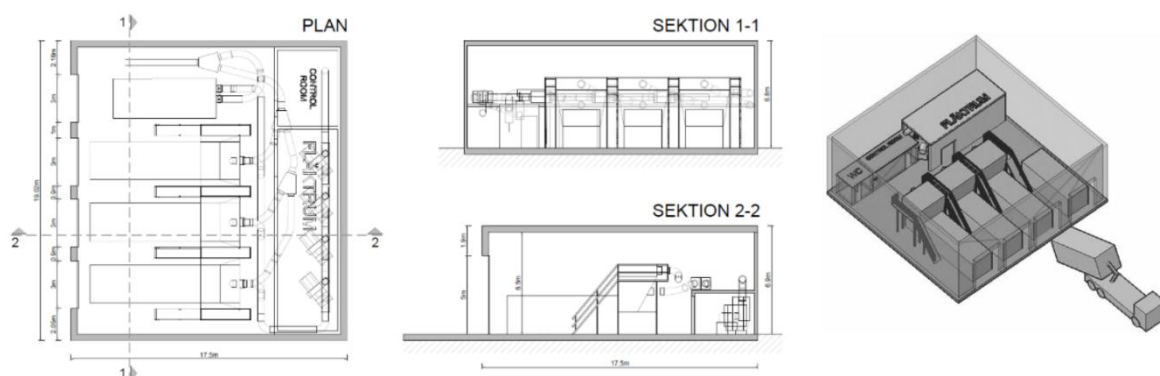
Exempelskisser med rangering utomhus.

**Figur 4-2. Planerad sopsugsstation.**

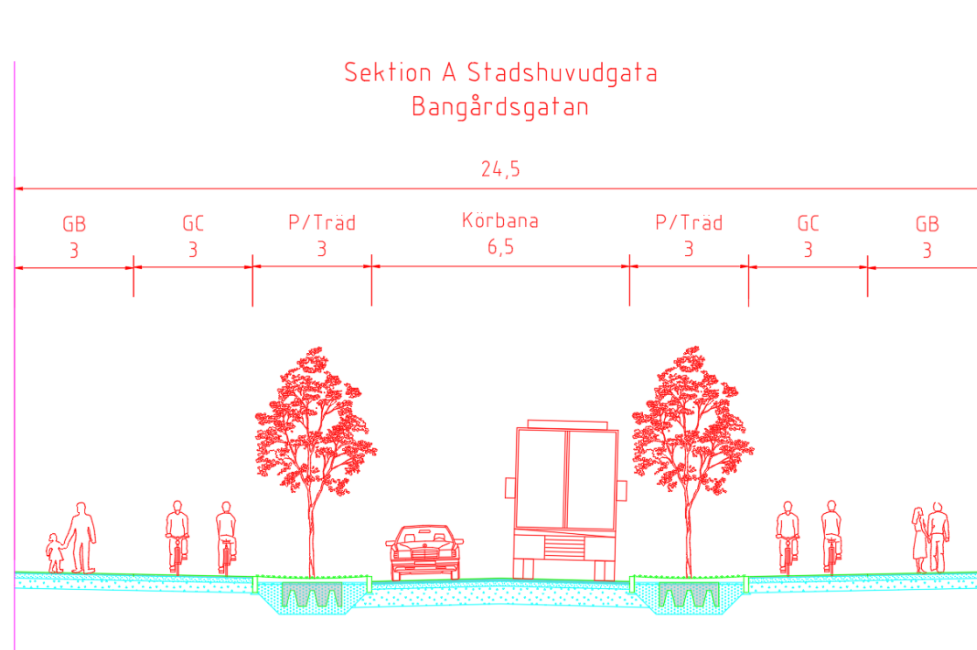
**Figur 4-3. Utformning av nya Bangårdsgatan.**

Den nya Bangårdsgatan kommer att omfatta två gång- och cykelvägar, två rader med trädplanteringar samt en mittre körbana för fordonstrafik. Total bredd utan vägslänter inräknad är 24,5 m. Se utformning i Figur 4-3. Vägslänterna avser man att utföra i lutning 1:4.

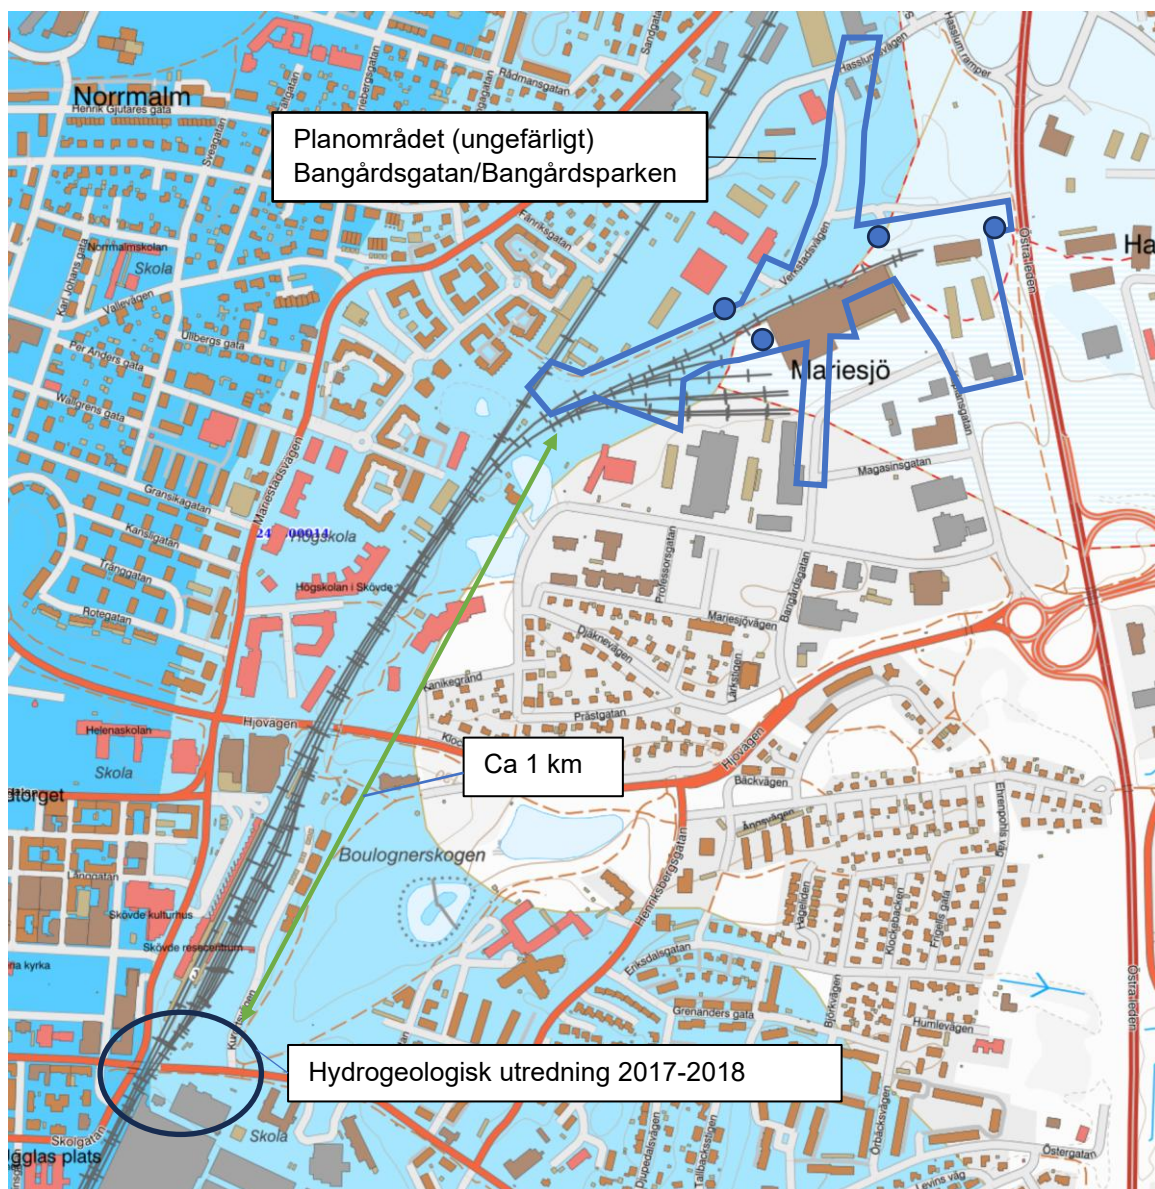
**Figur 5-1. Utklipp ur SGU:s karta över grundvattenmagasin. Blåa, fyllda cirklar markerar punkter med grundvattenmätningar.**

Grundvattennivån har uppmätts i de övre friktionsjordslagren av sand och silt i fyra punkter inom detaljplaneområdet; 24B003, 24B013, 24B010 och 24B113. Spetsarna är belägna på mellan ca 6 och 9 m djup under markytan. Trycknivån har uppmätts vara belägen på nivå ca +125 i öster och ca +131,5 i väster. Inom de lägre belägna partierna betyder detta att grundvattenytan ligger ytligt, nära markytans nivå. Inom de högre belägna partierna i väster vid Verkstadsvägen, ligger grundvattenytan på ca 4 m djup under markytan. Grundvattennivån varierar relativt lite under mätperioden med en variationsbredd på ca 0,3 m. Planområdet är i huvudsak beläget inom ett område med stora och långsamreagerande grundvattenmagasin, kopplat till den typiska geologin i Skövde med bildningar av omfattande isälvsavlagringar inom området. I Figur 5-1 redovisas ett utklipp ur SGU:s karta över

2017 utförde Bohusgeo tillsammans med Bergab en hydrogeologisk utredning för Pentaporten, belägen ca 1 km söder om planområdet, se Figur 5-1. Den hydrogeologiska utredningen omfattade ett flertal grundvattenmätningar i samma grundvattenmagasin som delvis finns inom planområdet för Bangårdsgatan/Bangårdsparken samt hydrauliska tester, se Figur 5-1. De utförda mätningarna som pågick mellan november 2017 och september 2018 visade på mycket måttliga nivåförändringar under mätperioden, se Figur 5-2. Liknande fluktuationsmönster ses i de nu utförda grundvattenmätningarna. Se MUR 2025-11-12.

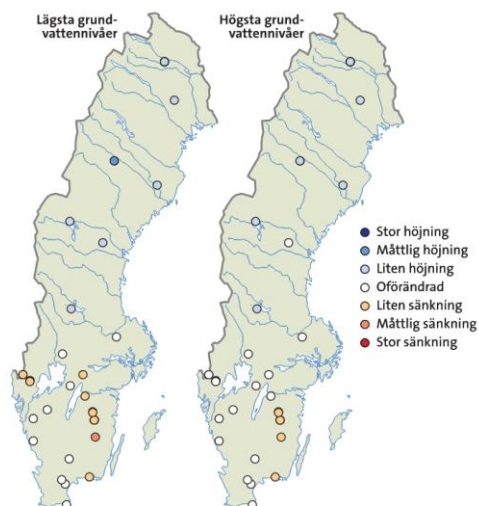
**Figur 14. Långsamreagerande grundvattenmagasin för scenariot RCP 8.5 och perioden 2069–2098. Till vänster: förändringen av de lägsta grundvattennivåerna. Till höger: förändringen av de högsta grundvattennivåerna.**

**Figur 5-3. Förändring i lägsta och högsta grundvattennivåer, perioden 2069–2098 (SGU Rapport 2015:19).**

Vid utredning av släntstabilitet ska grundvattennivåerna bestämmas för både dagens klimatförhållanden och framtida klimatförhållanden. I SGU rapport 2015: 19 *Grundvattennivåer i ett förändrat klimat* finns redovisat hur grundvattennivåer kan förväntas att förändras kopplat till klimatscenarier och olika tidsintervall. För stora, långsamreagerande grundvattenmagasin förväntas de lägsta och högsta grundvattennivåerna bli oförändrade i den sydvästra delen av Sverige där Västergötland är beläget. Se redovisning i Figur 5-3.

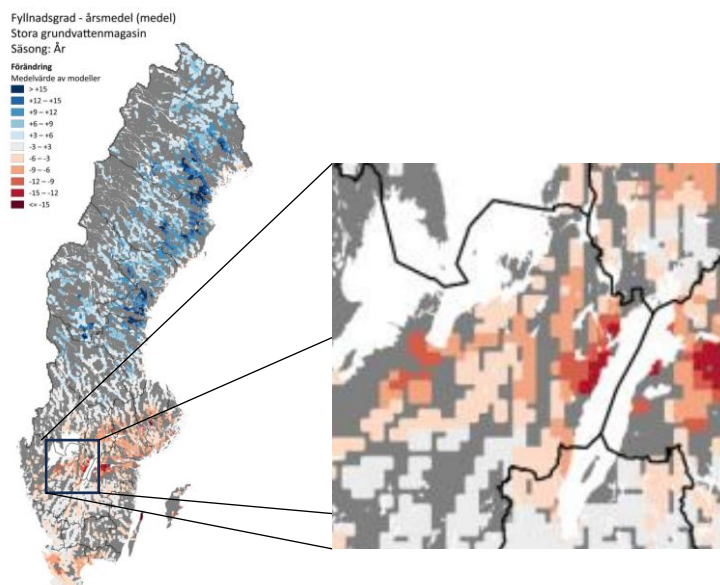
**Figur 5-4. Förväntad förändring i medelfyllnadsgrad för stora grundvattenmagasin för perioden 2071–2100 jämfört med 1971–2000, beräknad utifrån klimatscenarion RCP 4,5 (Från SGU RR 2025:01 Grundvatten i framtida klimat).**

Enligt SGU RR 2025:01 *Grundvatten i framtida klimat*, förväntas fyllnadsgraden för stora grundvattenmagasin minska under 2071–2100 jämfört med 1971–2000 och använt klimatscenarion RCP 4,5, se Figur 5-4.

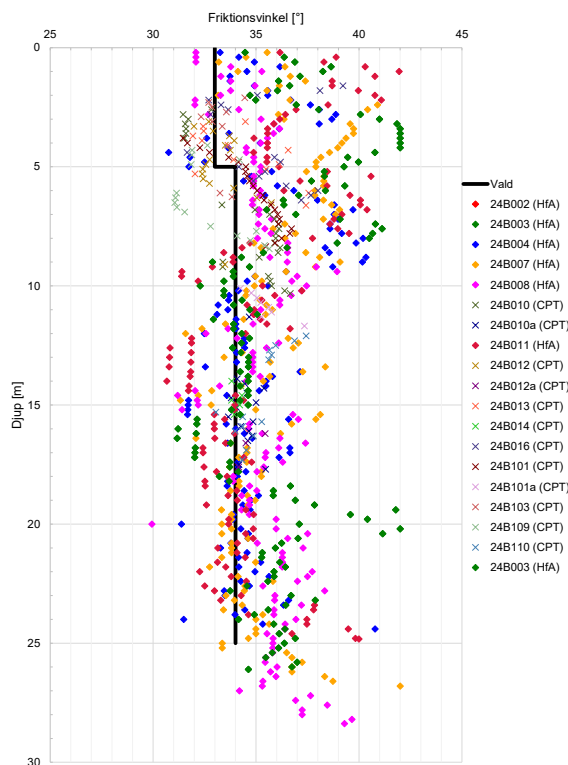
**Figur 6-1. Vald friktionsvinkel vid stabilitetsberäkningar.**

Den utvärderade friktionsvinkeln från CPT-sondering och hejarsondering för sand och silt har en relativt stor spridning, framför allt i den övre delen av jordprofilen. Ett något försiktigt val ger 33° till 5 m djup och därunder 34°, se Figur 6-1.

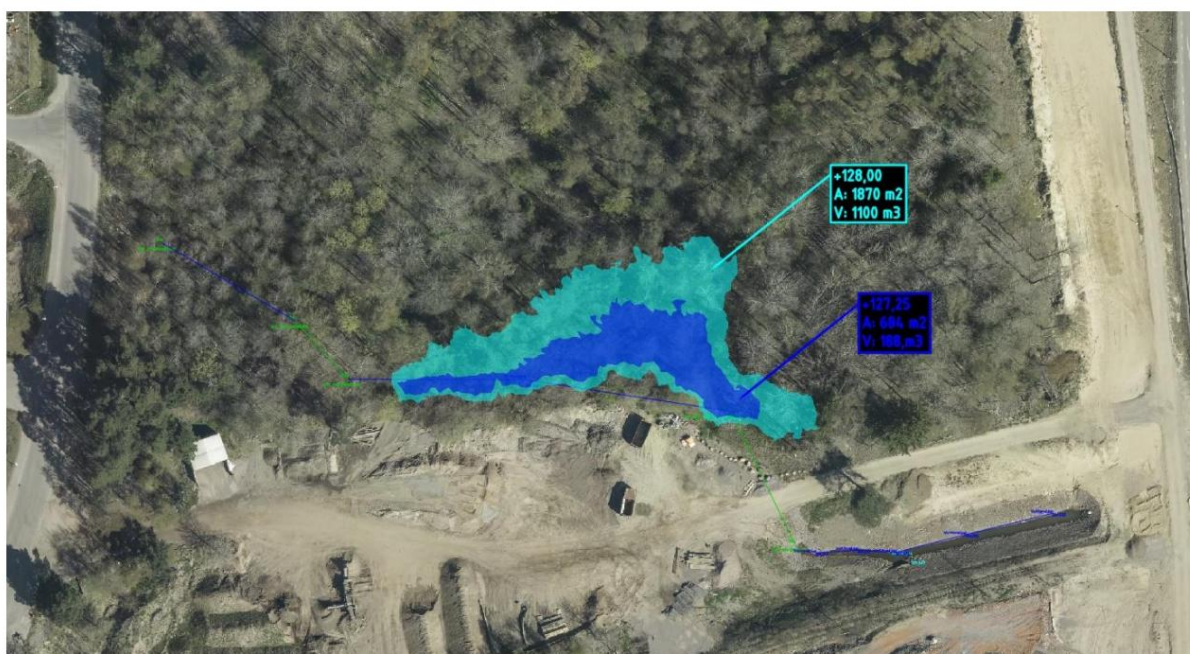
*Figur 9-1. Utklipp från TerrVias dagvattenutredning (2025) som visar skogsdammen norr om planområdet (bäckområdet).*

Utmed bäcken i skogsområdet pågår en viss erosion men erosionen bedöms inte vara aggressiv, se Foto 8–Foto 9. I en dagvattenutredning utförd av TerrVia föreslås utloppet i skogsområdet anpassas så att en permanent vattenspiegel skapas inom och i anslutning till bäckens sträckning, se Figur 9-1 och Bilaga 2. Vid ett 100 års regnsscenario inklusive en klimatfaktor på 1,4 uppgår vattennivån till +128,0. Jordmaterialen vid bäcken är lätteroderade, varför vi anser att bäckslänten på den södra sidan (mot planområdet) ska förses med erosionsskydd. Detta kan förslagsvis utföras med samkross upp till en medelvattennivå och kombineras med en naturanpassad lösning mellan medel- och högvattennivån.

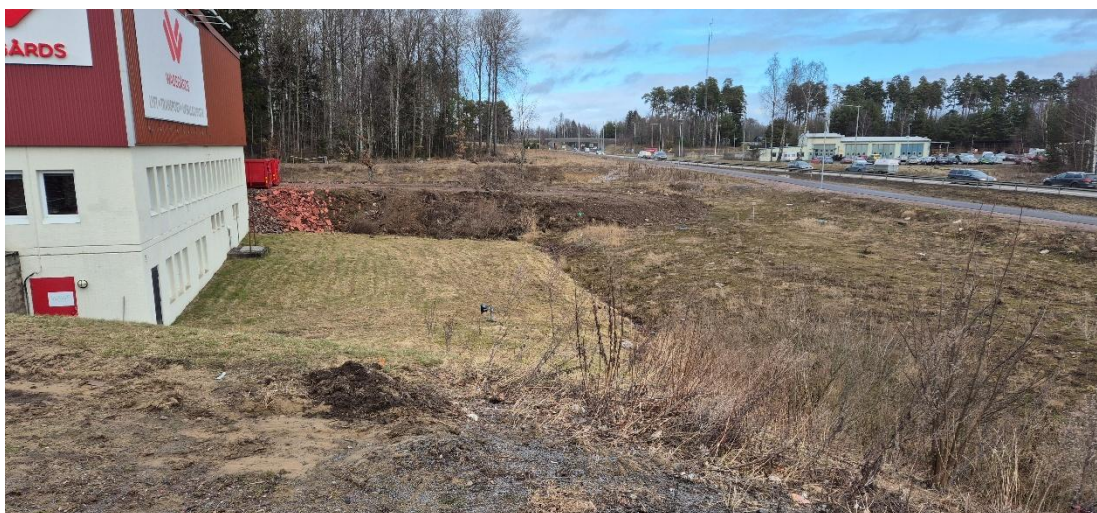
**Foto 4. Planområdets östra del närmast riksväg 26 (Östra leden), till höger i bild. Det nedanför plan området i bilden avses att fyllas upp till nivå ca +130 och byggnaden rivas. En uppfyllnad av en kulle till nivå +133 avses att utföras i den nordöstra delen av det uppfyllda området. Foto taget mot norr.**

Den nordöstra delen av planområde gränsar mot Östra leden i en relativt brant slänt. Se Foto 4 och Foto 5.

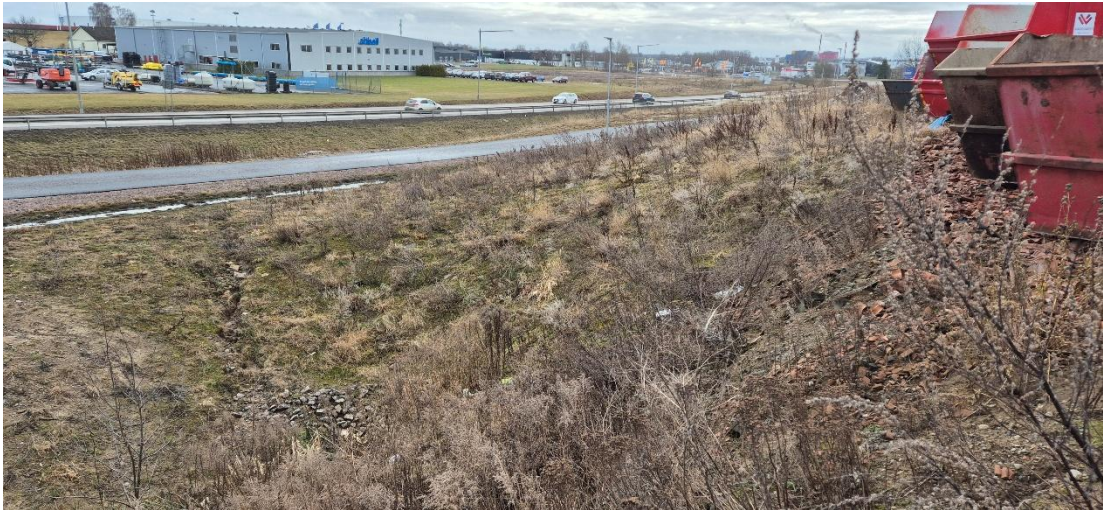
**Foto 5. Brant slänt mot öster i planområdets östra del. En GC-väg och Östra leden skymtar till vänster i bilden. Foto taget mot söder.**

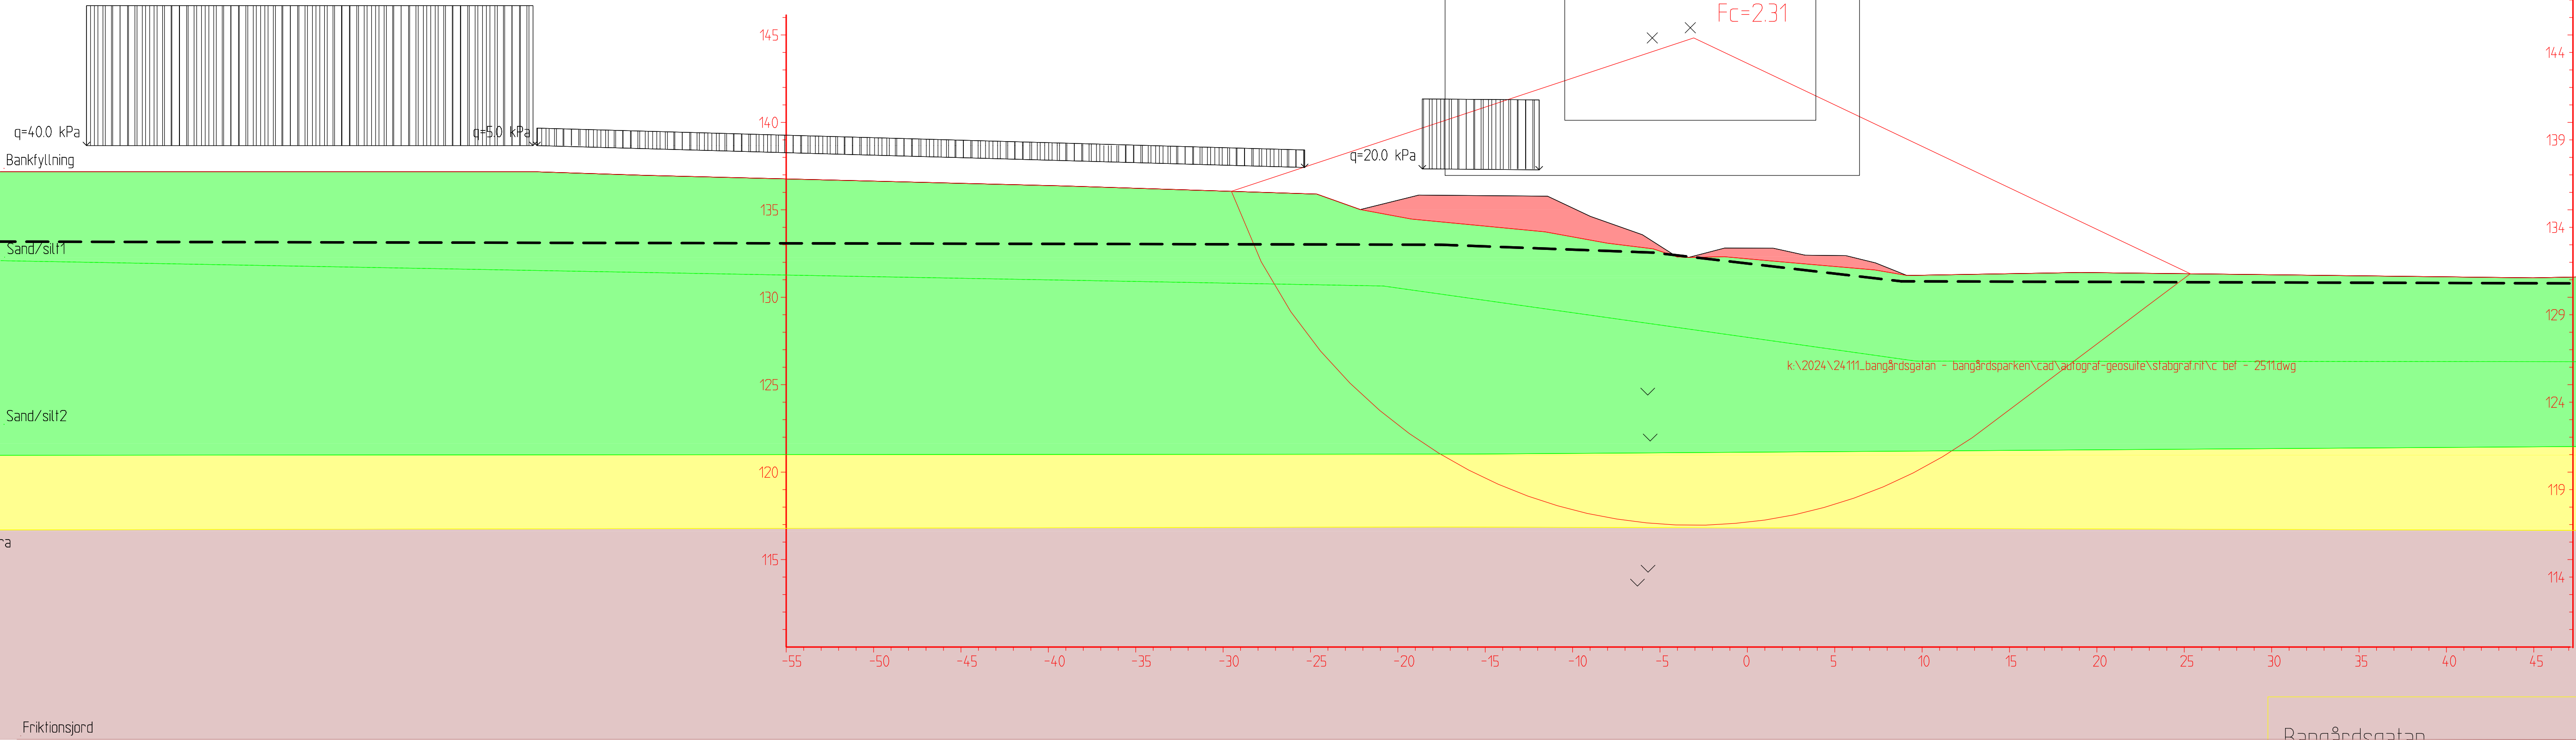
Sektion C  
Befintliga förhållanden

Fkomb=1.66

Fc=1.72

Släntstabiliteten har beräknats i nio sektioner: C, D, F, H, J, K, L, M och P. Se sektionernas placering på ritning G501.

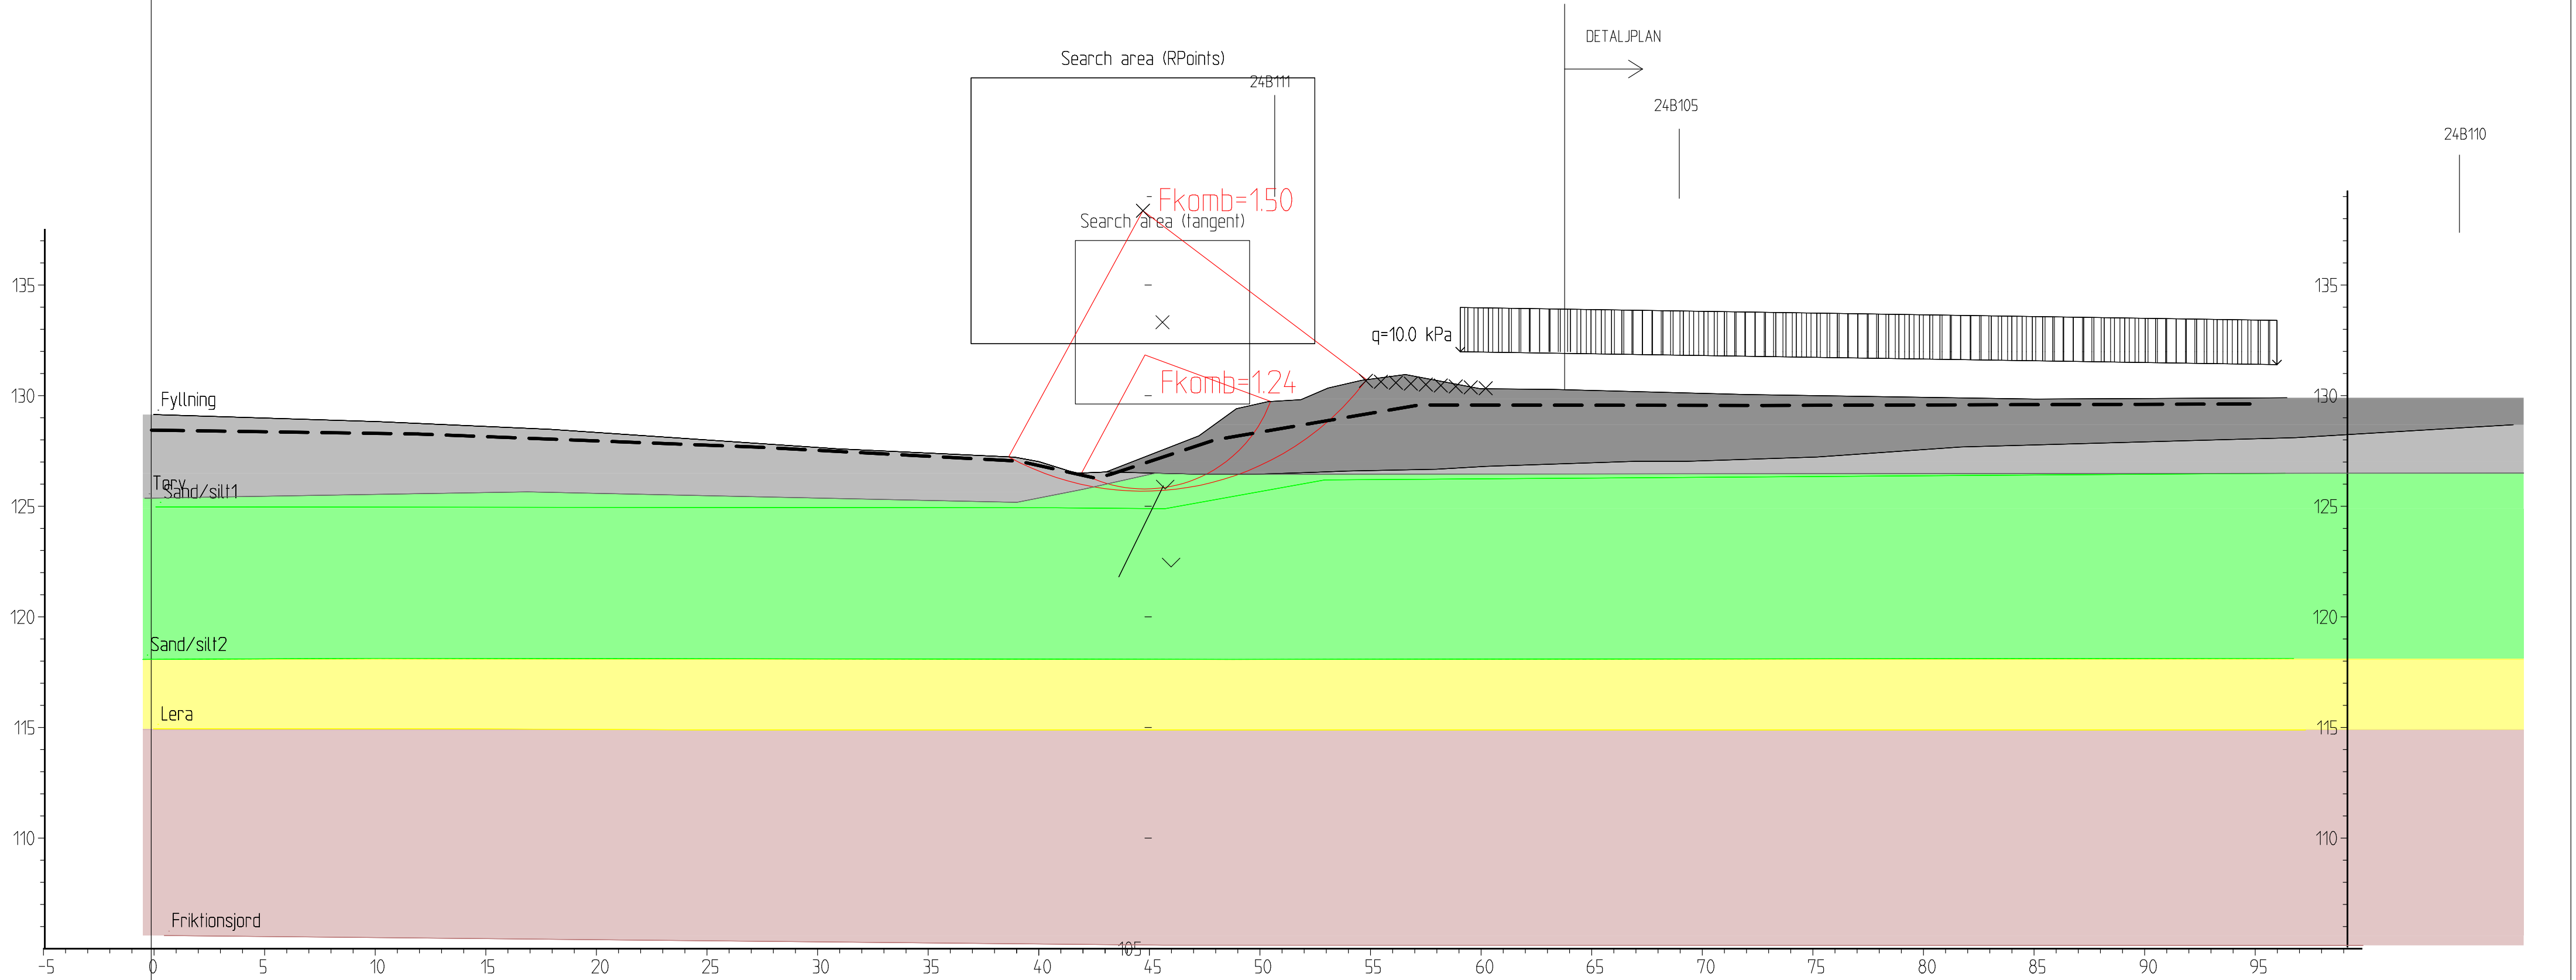
Bangårdsgatan

Sektion K  
Befintliga förhållanden.
