## Projekterings-PM/Geoteknik

## Bangårdsgatan - Bangårdsparken

### Skövde

### Detaljplan

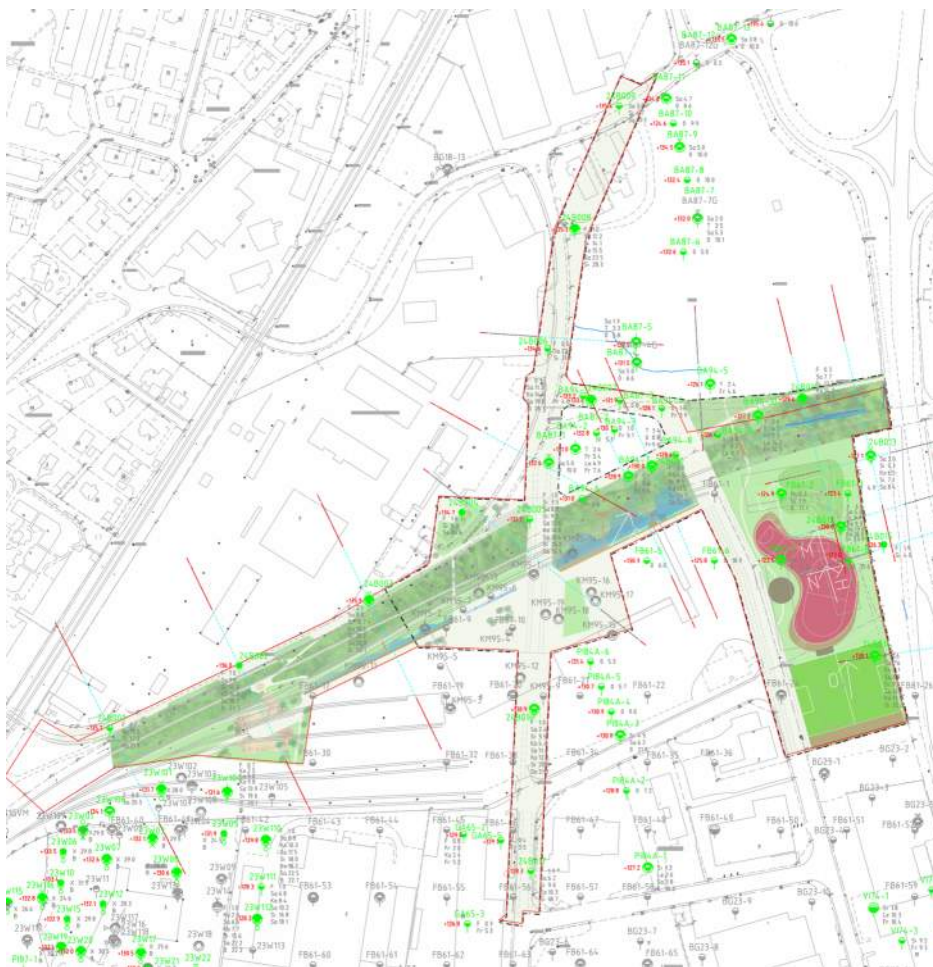
**Figur 4-1. Illustration baserad på gestaltningsprogram samredovisad med geotekniska undersökningar.**

Området avses att utvecklas till en stadsdelspark. Dagvatten ska fördröjas genom öppna dagvattendammar och kanaler. Området ska i nordsydlig riktning genomkorsas av Bangårdsgatan. Se planens utformning utifrån illustration baserad på gestaltungsprogram enligt Figur 4-1.

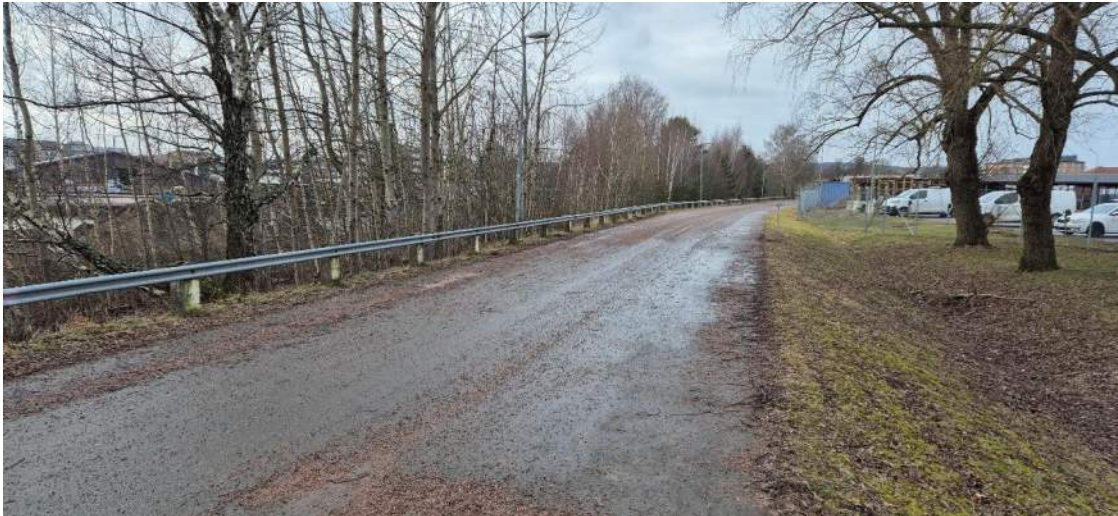
*Foto 1. GC-väg i nordvästra delen av planområdet. Foto taget mot väster.*

Marken stiger mot Verkstadsvägen i norr till nivå +135 till +136. Här återfinns en gång- och cykelväg i Verkstadsvägens förlängning och gång- och cykelvägen passerar under Västra stambanan i en vägport i väster. Se Foto 1–Foto 2 i kapitel 13. Nedanför cykelvägen löper den nedlagda Karlsborgsbanans banvall i öst-västlig riktning. På en ytterligare lägre nivå finns befintliga uppställningsspår och en godsterminalbyggnad. Se Foto 3.

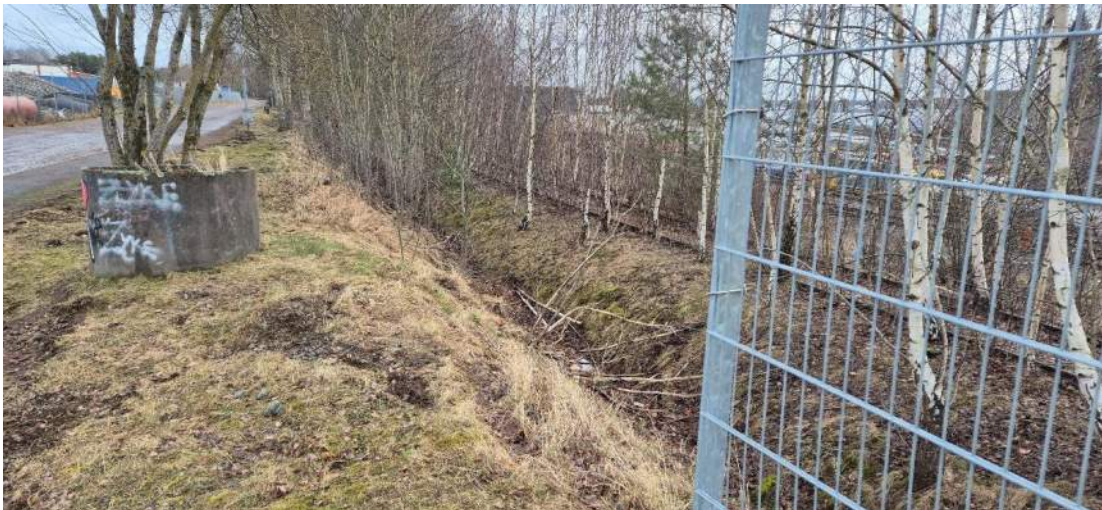
*Foto 2. GC-väg i planområdets nordvästra del. Den nedlagda Karlsborgsbanan skymtar till höger i bilden. Foto taget mot öster.*

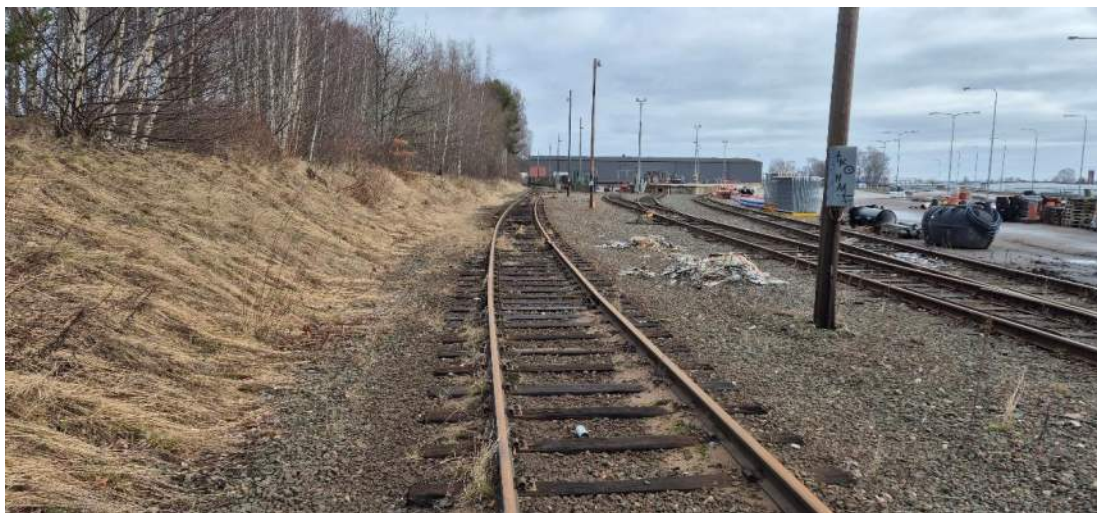
**Foto 3. Planområdets nordvästra del med uppställningsspår. Banvallen för nedlagda Karlsborgsbanan syns till vänster i bilden. I bakgrunden skymtar en godsterminalbyggnad. Foto taget mot öster.**

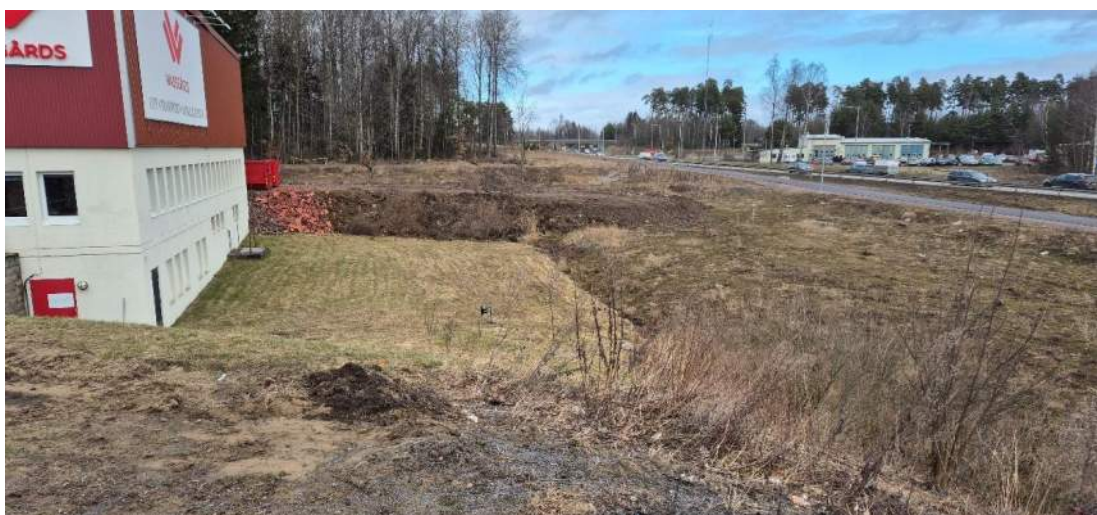
**Foto 4. Planområdets östra del närmast riksväg 26 (Östra leden), till höger i bild. Det nedanför plan området i bilden avses att fyllas upp till nivå ca +130 och byggnaden rivas. En uppfyllnad av en kulle till nivå +133 avses att utföras i den nordöstra delen av det uppfyllda området. Foto taget mot norr.**

Den nordöstra delen av planområde gränsar mot Östra leden i en relativt brant slänt. Se Foto 4 och Foto 5.

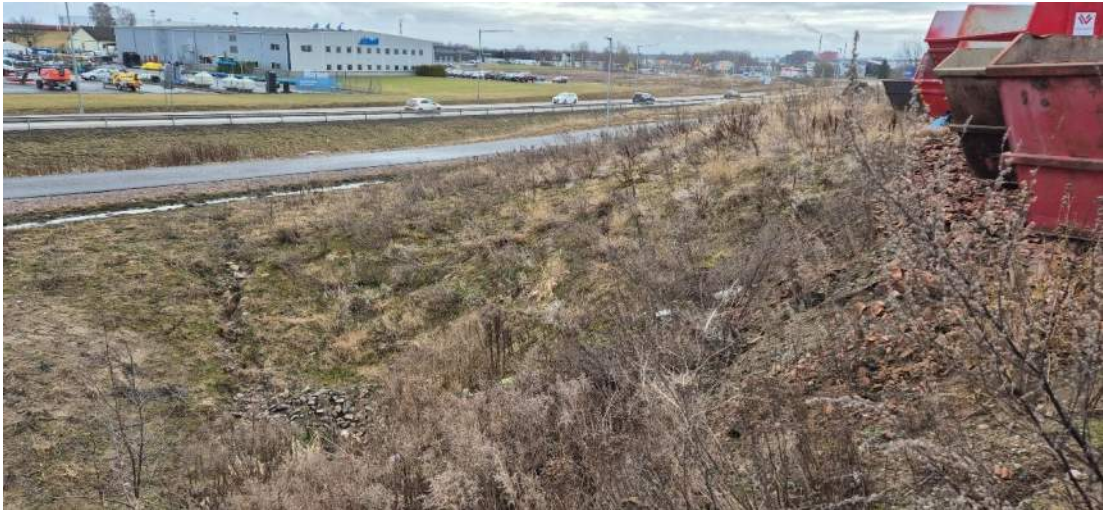
*Foto 5. Brant slänt mot öster i planområdets östra del. En GC-väg och Östra leden skymtar till vänster i bilden. Foto taget mot söder.*

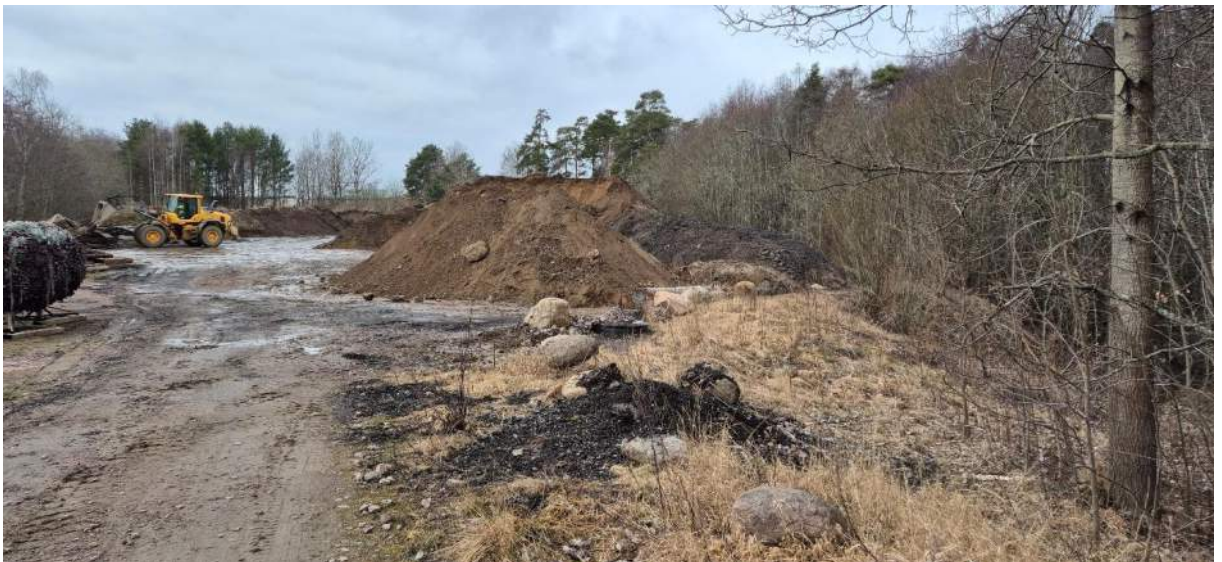
*Foto 6. Plats för upplag närmast skogsområdet och bäcken. Foto taget mot väster.*

Norr och nordväst om detta område finns ett plant område som i norr gränsar till ett skogsområde och en bäckravin. Det plana området är utfyllt och utgör upplag för jordmassor, se Foto 6. Vid besök på platsen upplevdes marken vara vattenmättad.

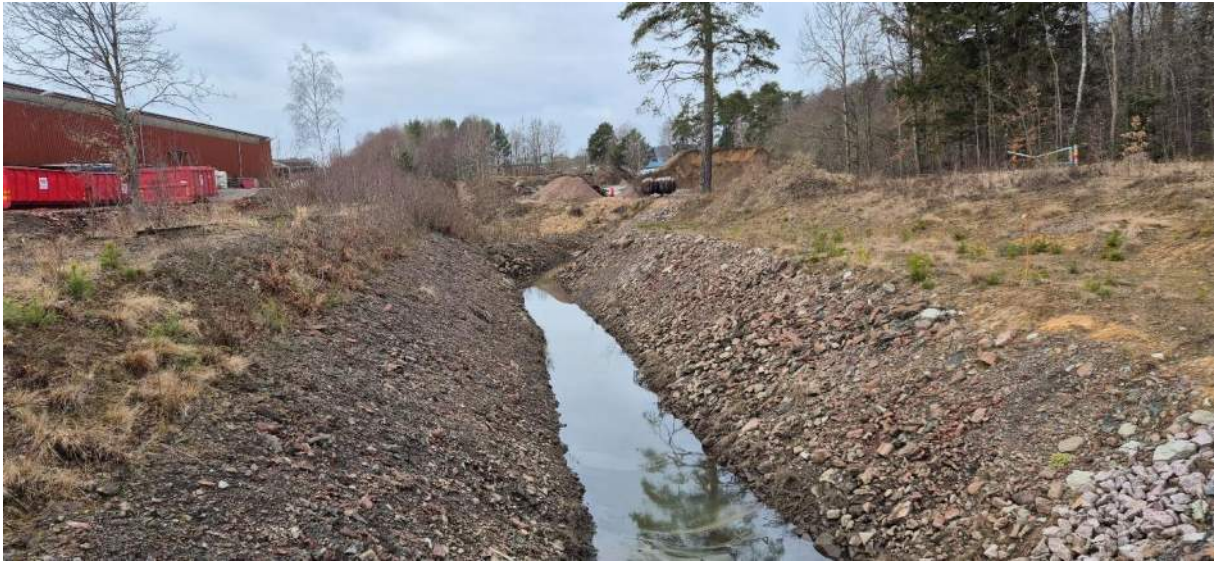
*Foto 7. Dagvattendike i planområdets östra del. Foto taget mot väster.*

Bäcken i skogsområdet rinner från väster mot öster och passerar i planområdets östra del i ett stort, öppet dike. För bilder av skogsområde och bäck, se Foto 7–Foto 9. Vattnet leds vidare öster ut i en trumma under riksväg 26.

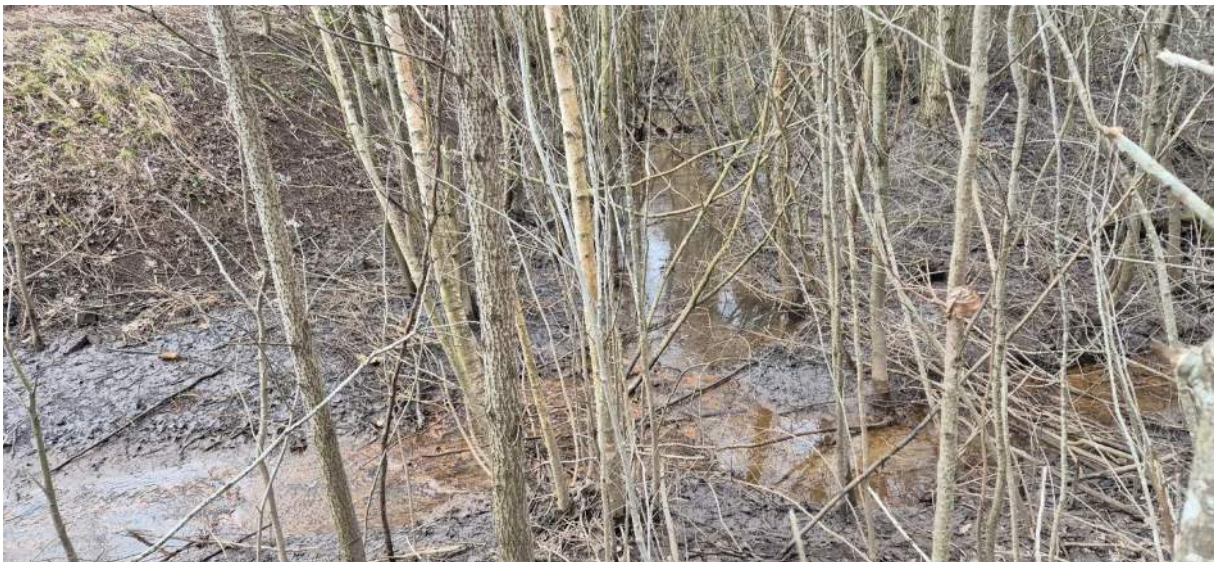
*Foto 8. Bäck i skogsområdet, nedanför upplagsytan. Viss erosion kan skönjas.*

I bäcken i skogsområdet pågår en viss erosion men erosionen bedöms inte vara aggressiv, se Foto 8–Foto 9. Vi anser att man bör gå över sträckan och använda naturanpassade erosionsskydd där erosion påträffas.

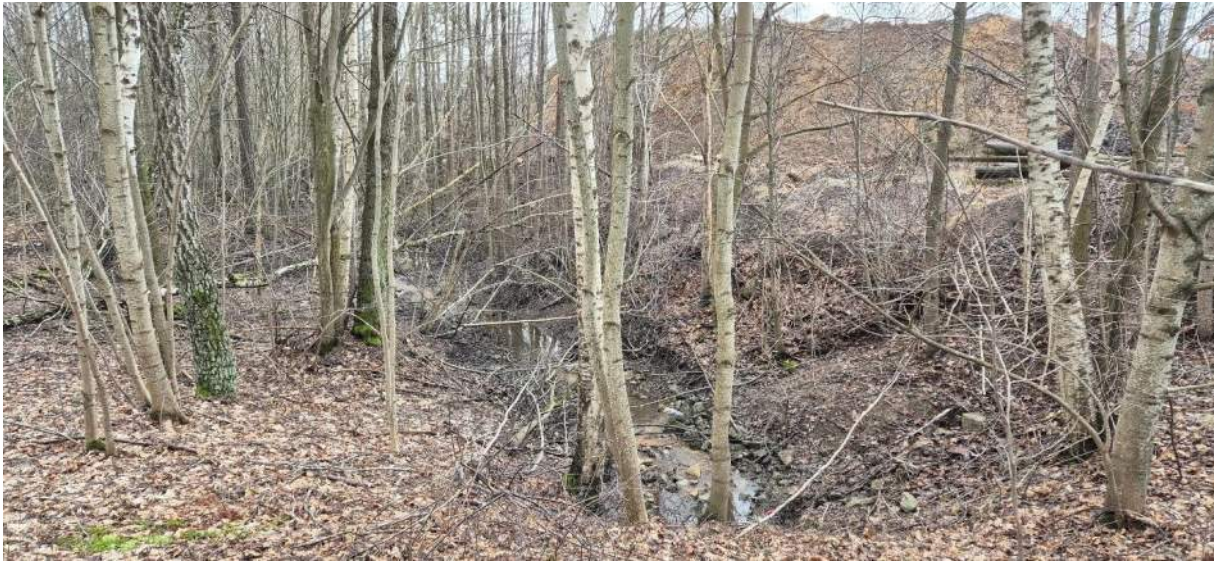
*Foto 9. Bäck i skogsområdet i planområdets norra del. Viss erosion kan skönjas.*
