## Projekterings-PM/Geoteknik

## Bangårdsgatan - Bangårdsparken

### Skövde

### Detaljplan

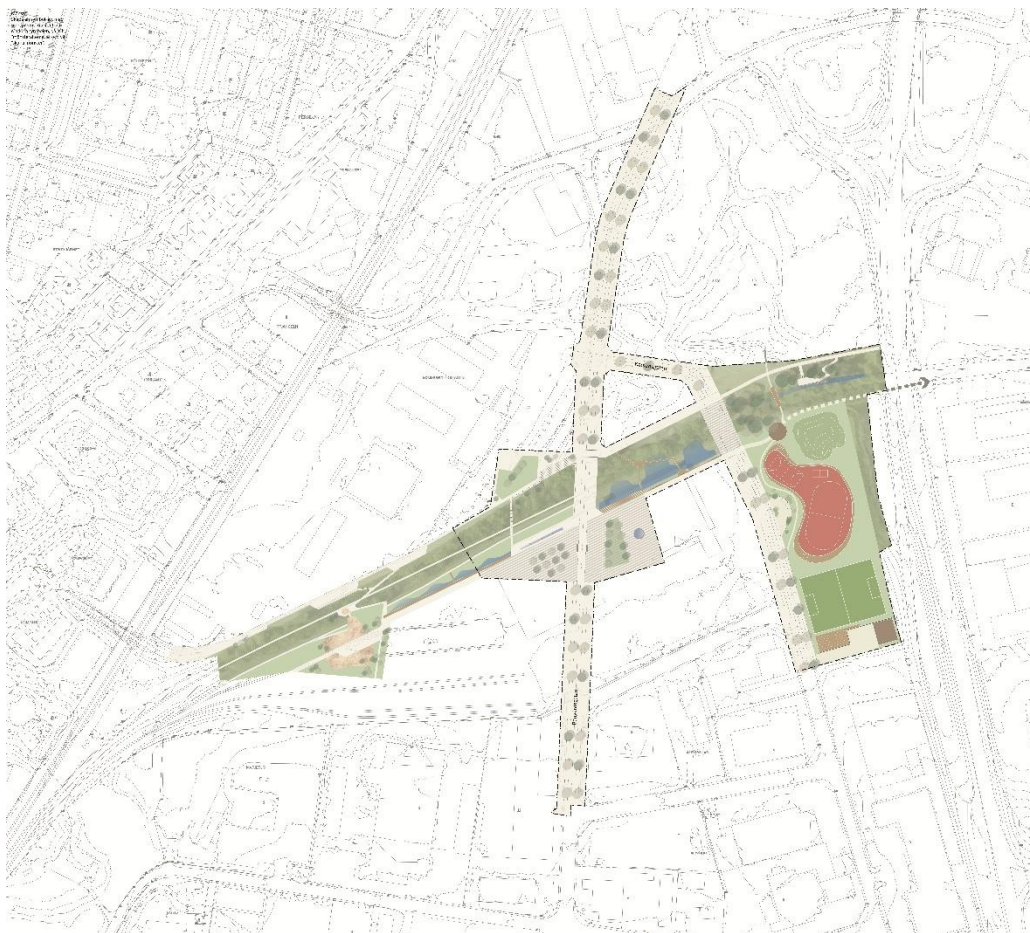
**Figur 4-1. Illustration baserad på gestaltungsprogram.**

Området avses att utvecklas till en stadsdelspark. Dagvatten ska fördröjas genom öppna dagvattendammar och kanaler. Området ska i nordsydlig riktning genomkorsas av Bangårdsgatan. Se planens utformning utifrån illustration baserad på gestaltungsprogram enligt Figur 4-1 samt på ritning G501.

Det södra hörnet av samma område avses att användas för en sopsugsanläggning, vars bottenplatta planeras till +127,0, dvs. ca 3 m under nuvarande markyta. Läget för sopsugsstationen finns markerad i Figur 4-1 och i ritning G501. Sopsugsstationens utförande finns framgår av Figur 4-2.

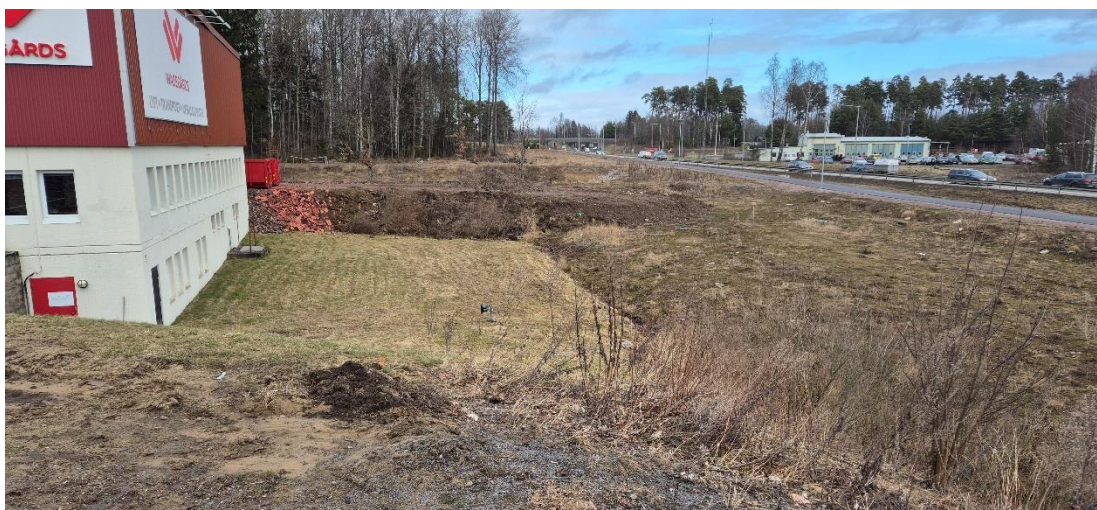
**Foto 4. Planområdets östra del närmast riksväg 26 (Östra leden), till höger i bild. Det nedanför plan området i bilden avses att fyllas upp till nivå ca +130 och byggnaden rivas. En uppfyllnad av en kulle till nivå +133 avses att utföras i den nordöstra delen av det uppfyllda området. Foto taget mot norr.**

Den nordöstra delen av planområde gränsar mot Östra leden i en relativt brant slänt. Se Foto 4 och Foto 5.

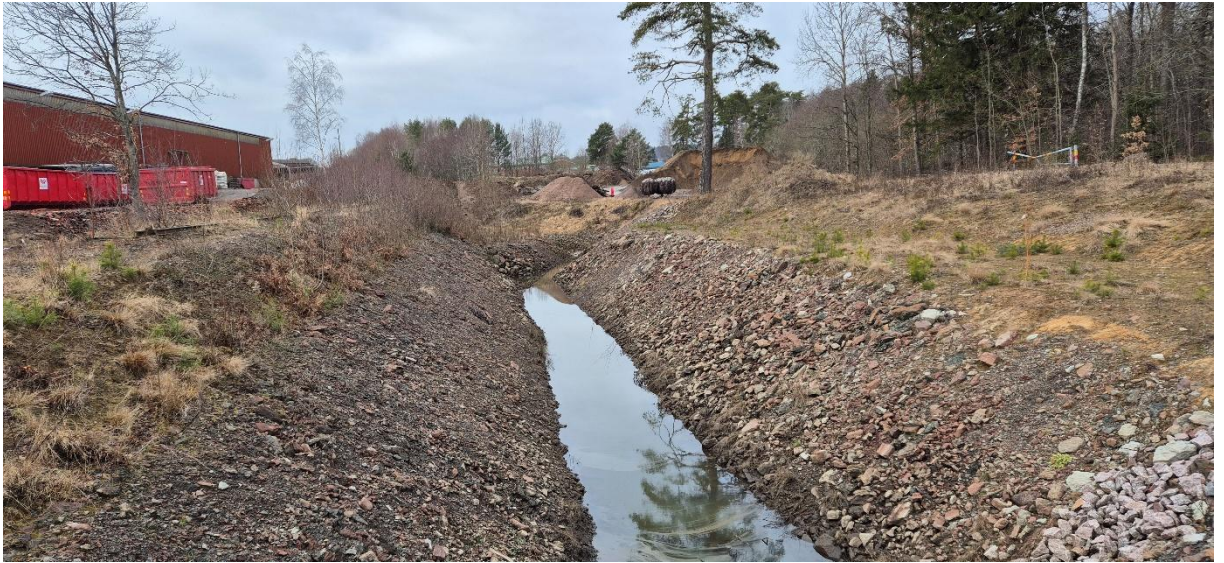
*Foto 7. Dagvattendike i planområdets östra del. Foto taget mot väster.*

Inom dagvattendiket i planområdets östra del är slänterna i gott skick och erosionsskyddade genom att vara beklädda med relativt grovt stenmaterial. Se Foto 7.

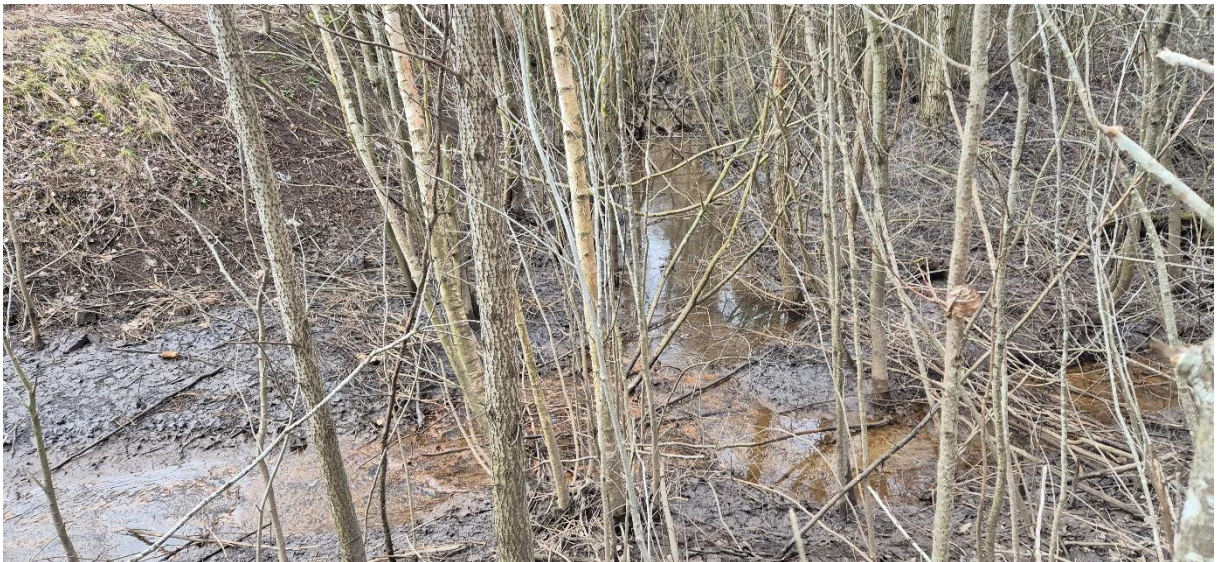
*Foto 8. Bäck i skogsområdet, nedanför upplagsytan. Viss erosion kan skönjas.*

Utmed bäcken i skogsområdet pågår en viss erosion men erosionen bedöms inte vara aggressiv, se Foto 8–Foto 9. I en dagvattenutredning utförd av TerrVia föreslås utloppet i skogsområdet anpassas så att en permanent vattenspiegel skapas inom och i anslutning till bäckens sträckning, se Figur 9-1 och Bilaga 2. Vid ett 100 års regnsscenario inklusive en klimatfaktor på 1,4 uppgår vattennivån till +128,0. Jordmaterialen vid bäcken är lätteroderade, varför vi anser att bäckslänten på den södra sidan (mot planområdet) ska förses med erosionsskydd. Detta kan förslagsvis utföras med samkross upp till en medelvattennivå och kombineras med en naturanpassad lösning mellan medel- och högvattennivån.

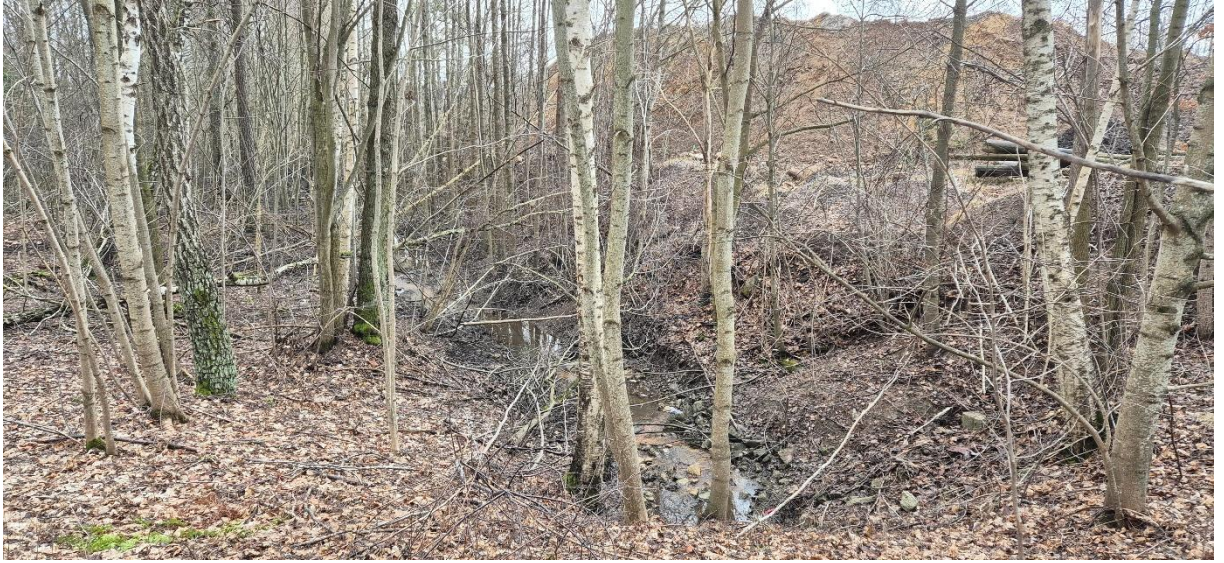
*Foto 9. Bäck i skogsområdet i planområdets norra del. Viss erosion kan skönjas.*

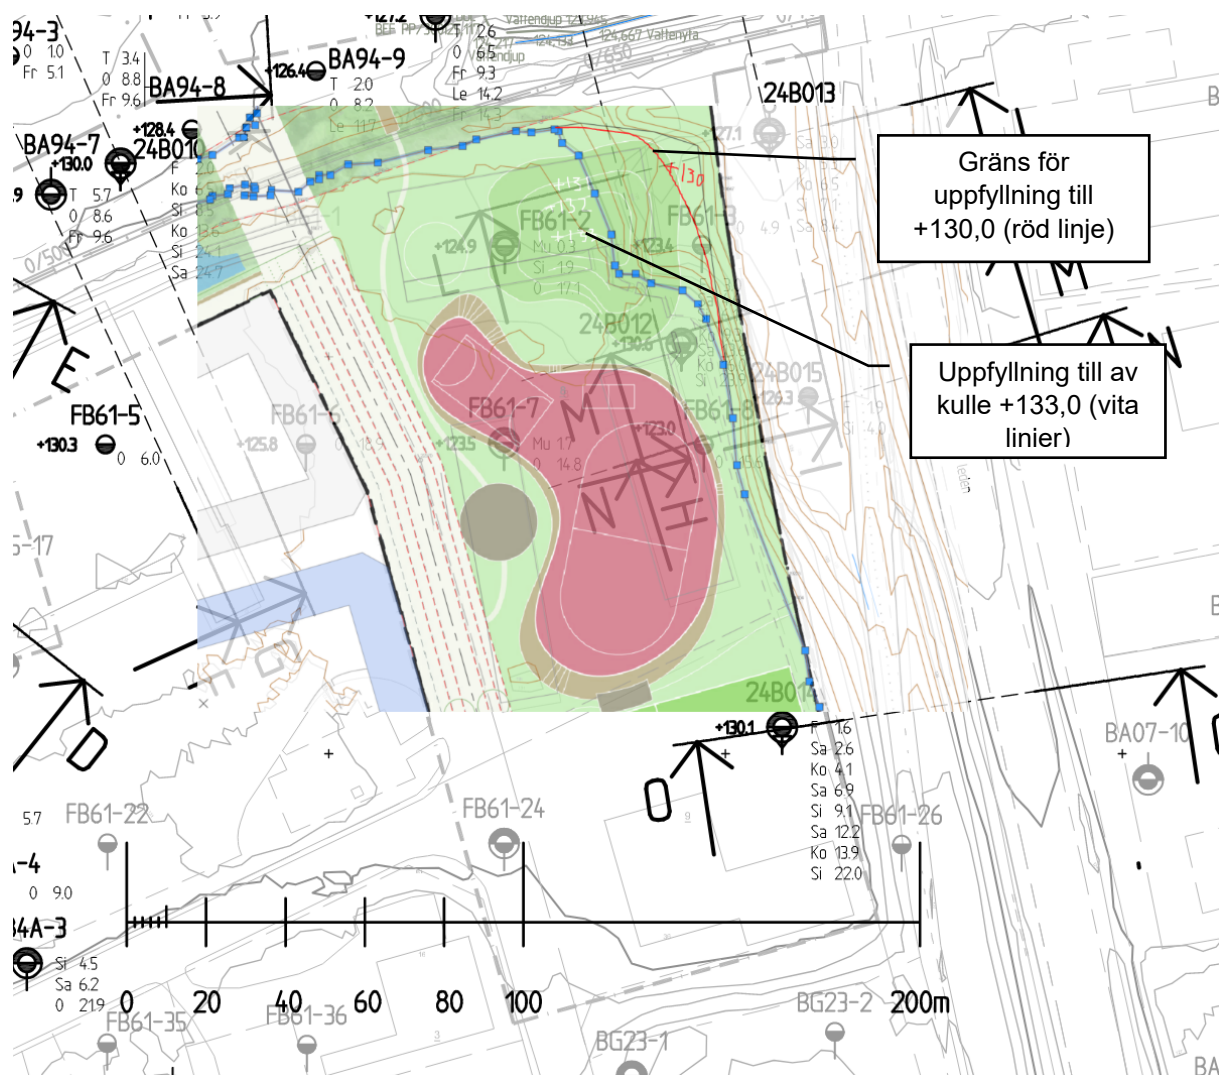
Plan med tänkt uppfyllnad i den östra delen av planområdet. Notera den röda linjen som markerar uppfyllnad till +130,0 samt vita linjer som markerar uppfyllnad av kulle till +133,0.

Den östra slänten närmast väg 26 (Östra leden) avses i sin norra del att höjas till +130,0 och justeras till en likartad utformning som resterande del av slänten. Inom den nordöstra delen av denna del avses en kulle att anläggas. Se vidare i Bilaga 1 och ritning G501.
