Lerdalavägen Projekt AB

# Skyfalls- och dagvattenutredning till detaljplan för Skövde 4:101 mfl

Skyfallsutredning, dagvattenutredning

Rapport 2024-09-05

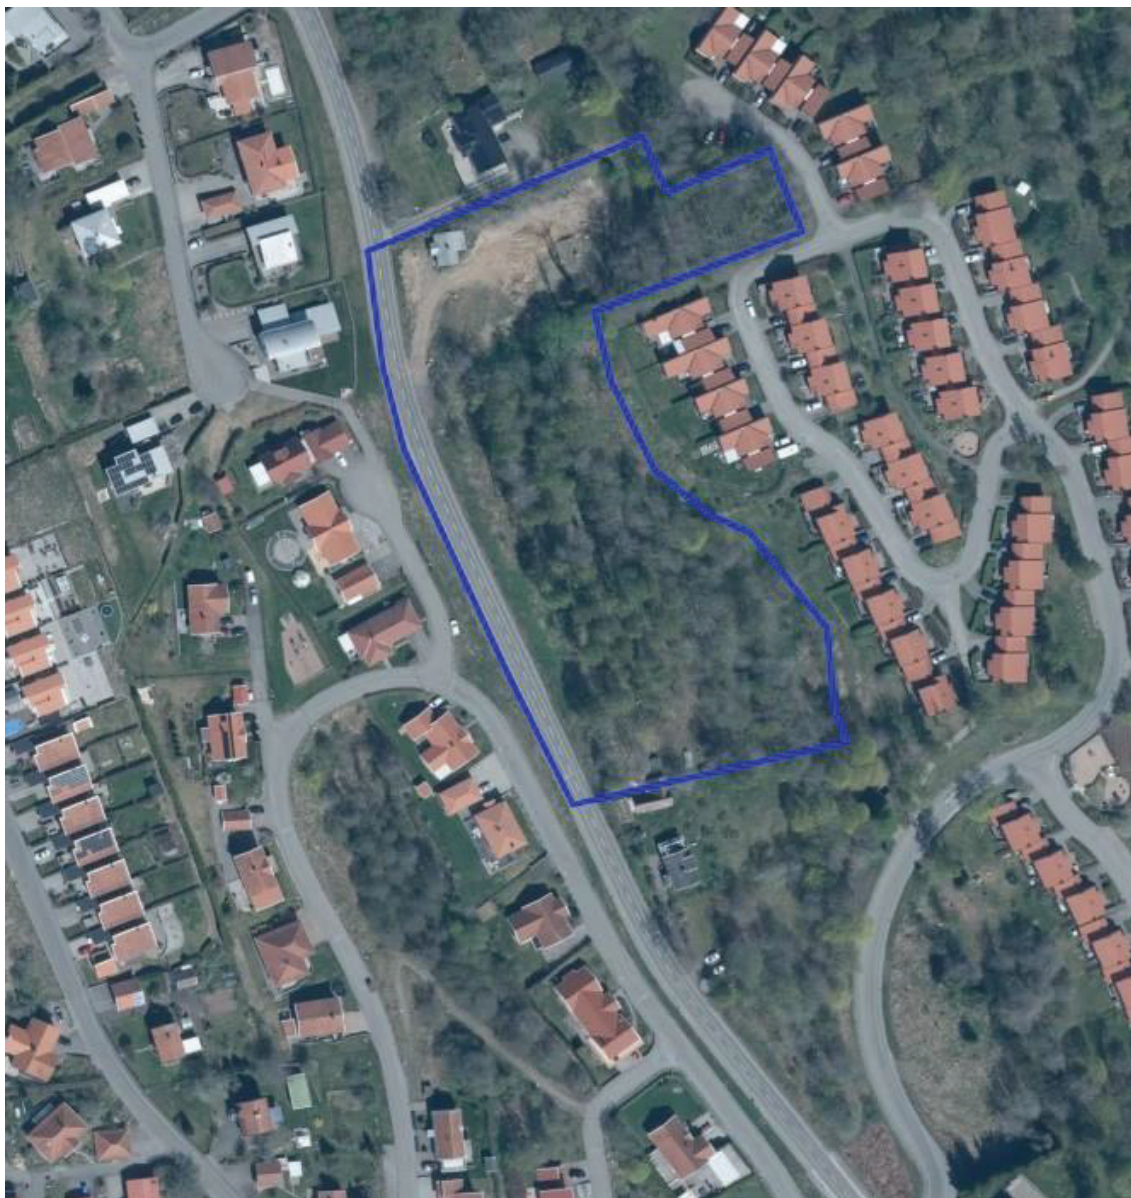
*Figur 4. Satellitbild över planområdet som markeras med blå linje. Planområdet består mestadels av naturmark (skog) med Lerdalavägen längst i väster och ett öde hus uppe i nordvästra hörnet.*

Planområdet är ca 1,5 ha stort och markeras med blå linje i figur 4 nedan, inom planområdet finns mark som ägs av exploatören och mark som ägs av kommunen däribland Lerdalavägen längs västra sidan av planområdet och naturmarken med bäckravinen på östra sidan. Väster, norr och öster om planområdet finns villatomter som också avrinner över planområdet vilket gör total yta för flödesberäkningar till ca 3,7 ha, se markerade avrinningsområden i figur 31. Flöde vid skyfall studeras i en punkt söder om planområdet dit en area på ca 7,5 ha bedöms avrinna, avrinningsarean markeras i figur 29.

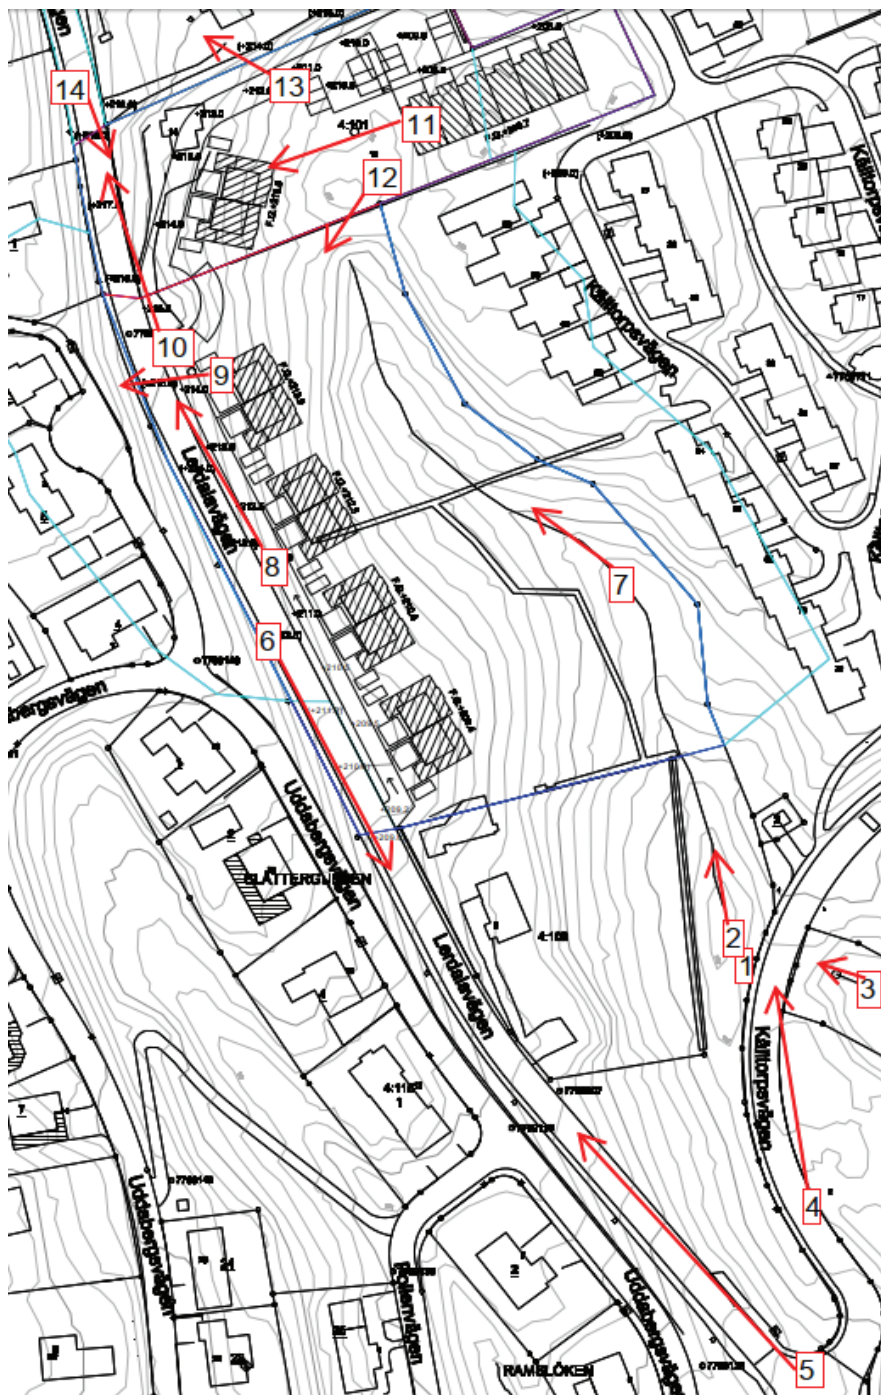
Figur 6. Nummer visar kameraplacering och pil fotoriktning. Planerade bebyggelse skrafferad.

Se bilder nedan och för orientering. Vidare förklaringar i kapitlet om befintlig dagvattenhantering.

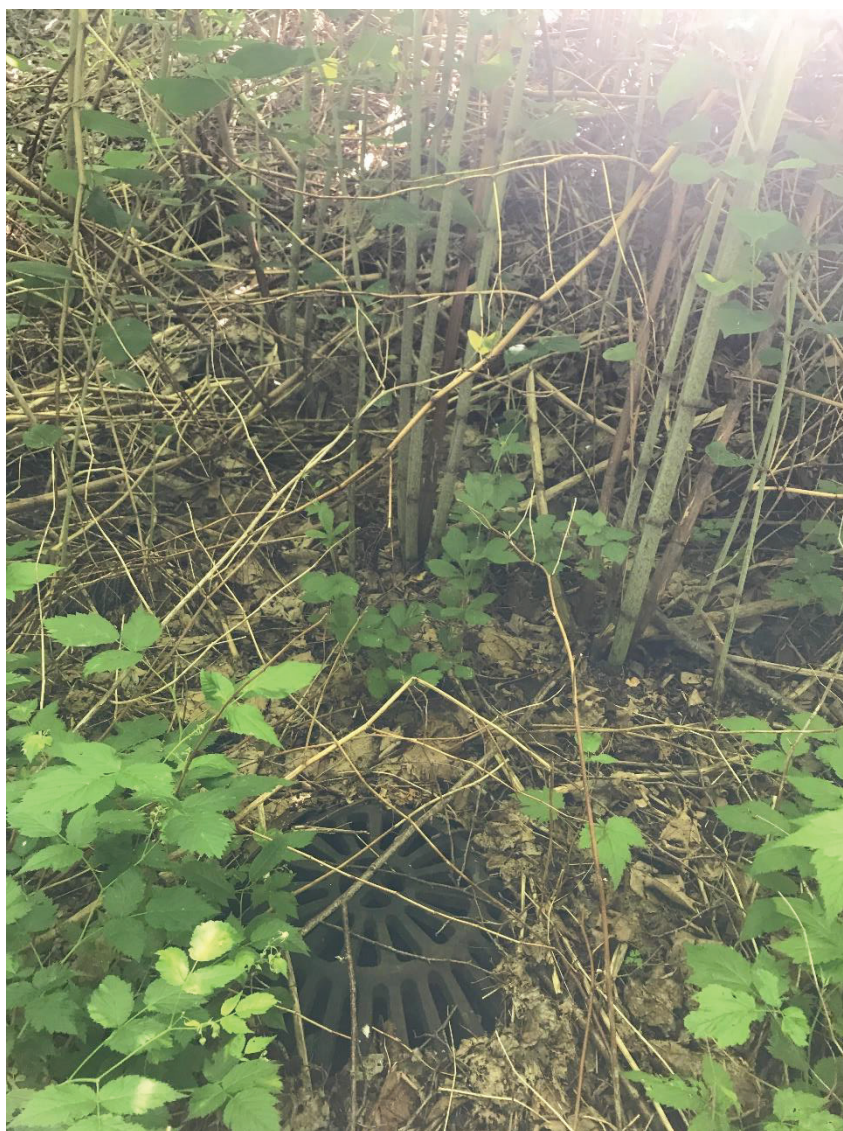
*Figur 7. Bild 1. Visar identifierad brunn i sänkan söder om planområdet och norr om Källtorpsvägen. Bilden är tagen mot vällen upp till Källtorpsvägen.*

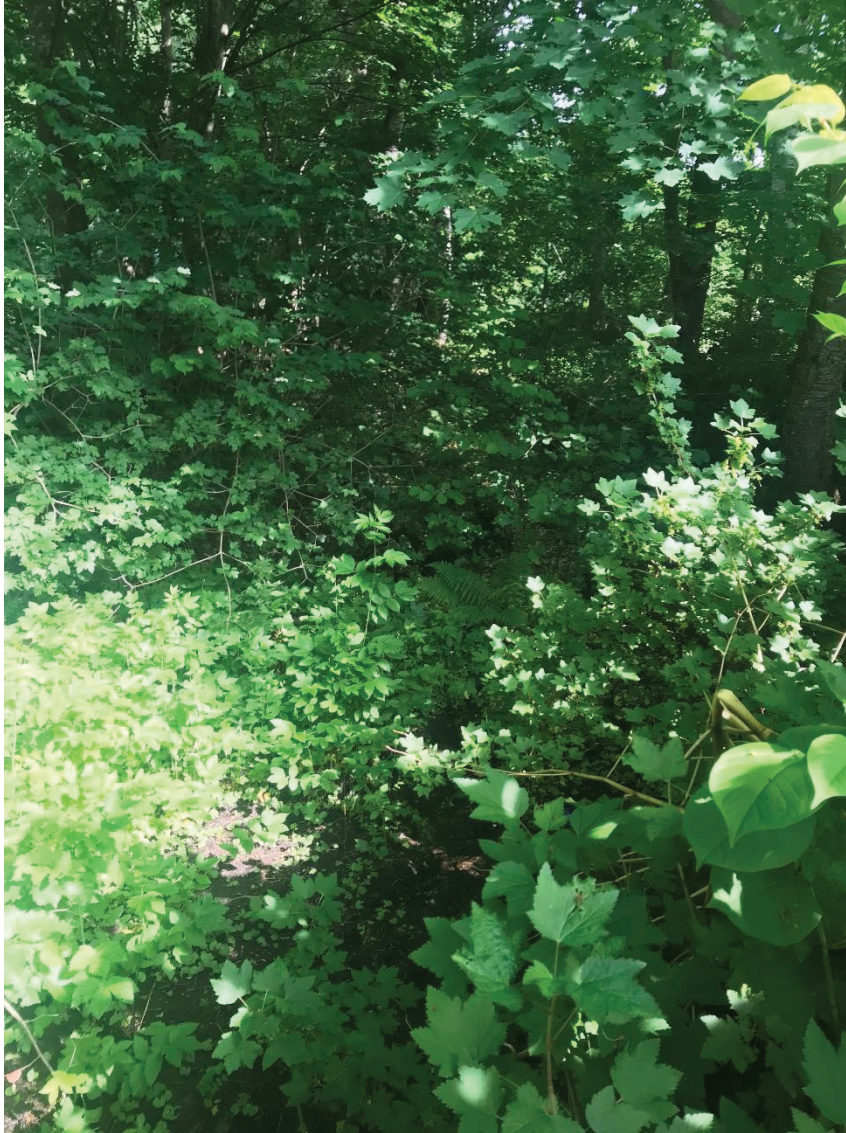
*Figur 8. Bild 2: Tagen i sänkan i riktning norrut mot planområdet. Vid tillfället något fuktigt i botten av sänkan.*

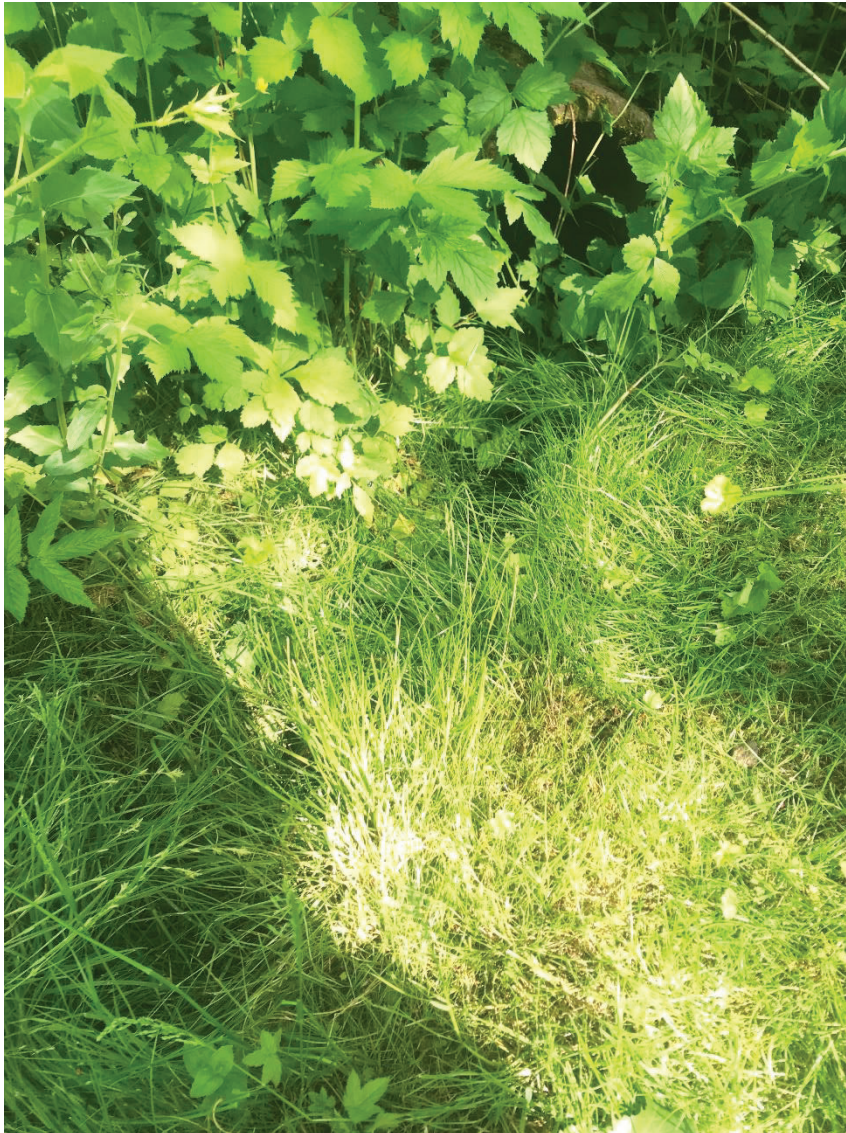
*Figur 9. Bild 3. Uppe till höger skimtar utloppsledningen söder om Källtorpsvägen som antas komma från brunn i sänkan norr om vägen. Neråt i bild löper ett litet dike från röret och vidare mot bäckravinen som löper söderut.*

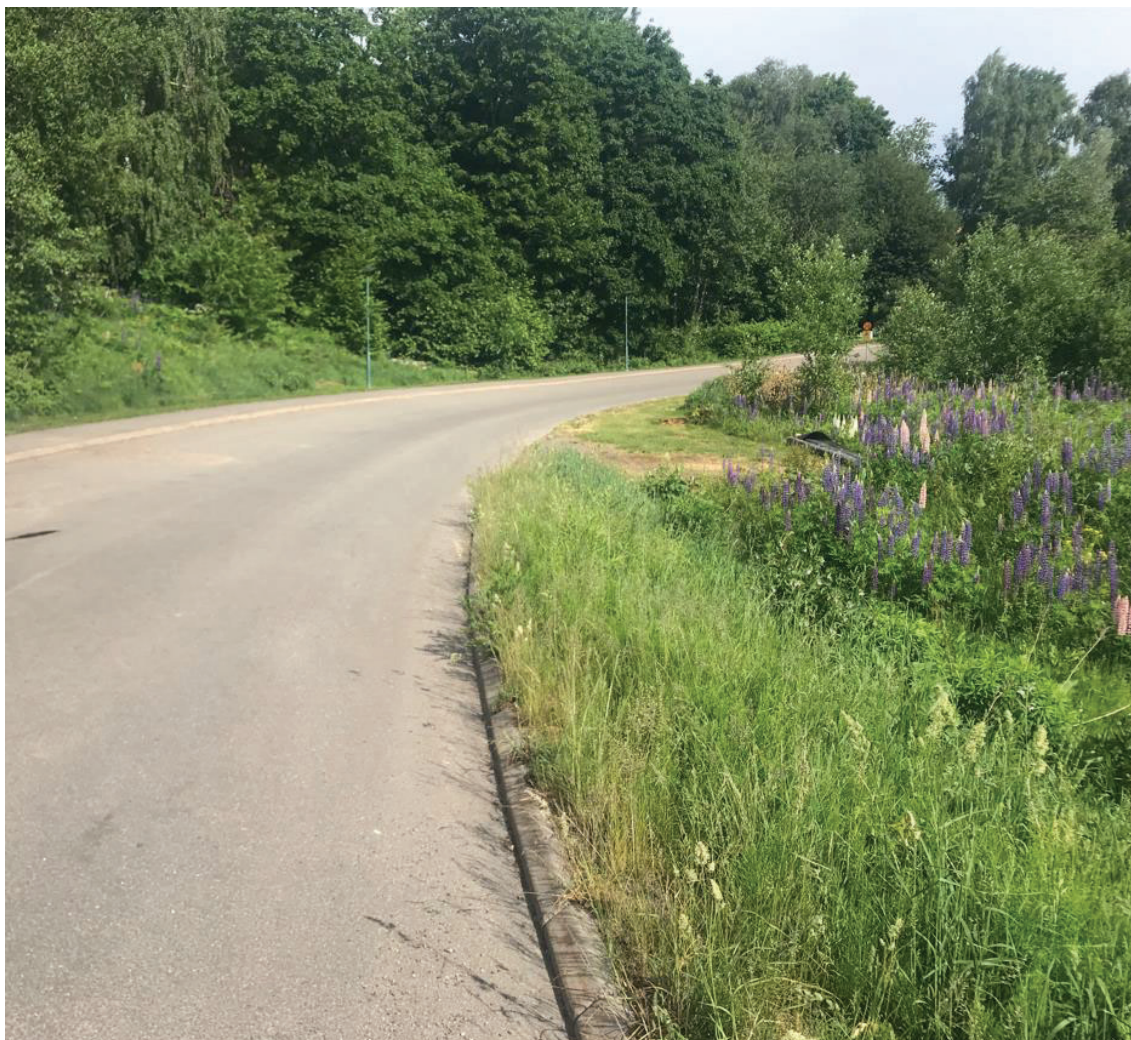
*Figur 10. Bild 4. Vy österut längs Källtorpsvägen. Till vänster (norr om vägen) finns sänkan med brunnen och till höger (söder) om vägen utloppsledningen.*

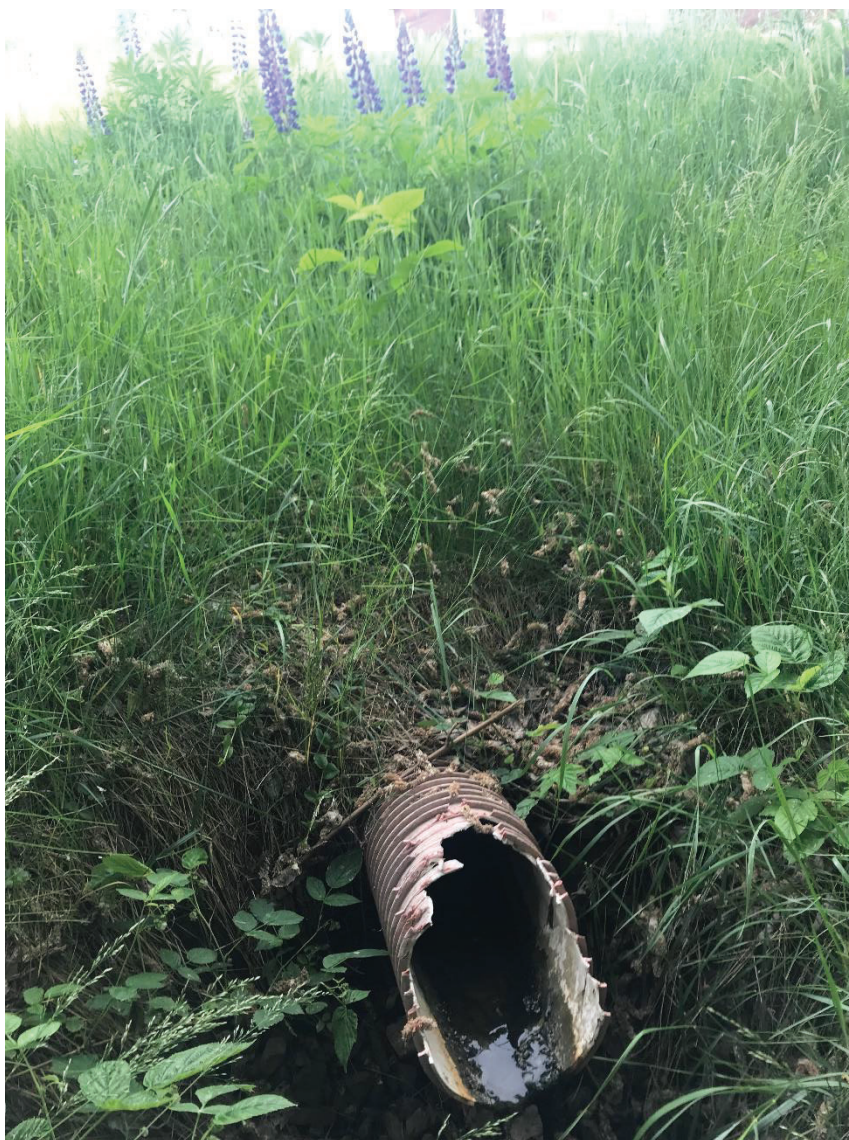
*Figur 15. Bild 9. Utlopp från rör som ansluter ett antal villor väster om Lerdalavägen. Dimensionen bedöms vara 160 mm.*

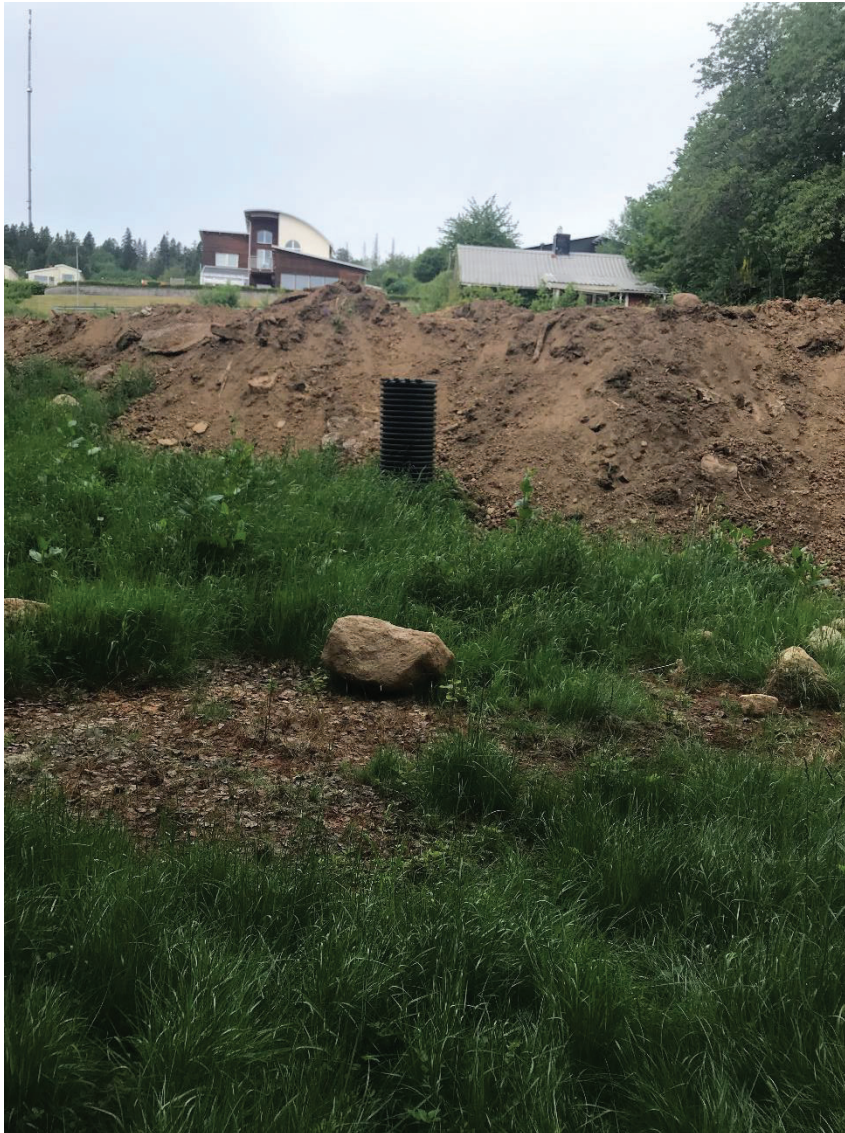
*Figur 17. Bild 11. Vy åt nordväst, i bakgrunden syns villor som ligger väster om Lerdalavägen. Mitt i bild syns brunnen som står mitt på befintligt fastighet (Skövde 4:101). I brunnen bedöms vatten stå ca 0,5 m under marken. I förgrunden syns botten av sänkan som bildas av den gamla vägen. Vid besöksstillfället känns marken fuktig men inte blöt.*

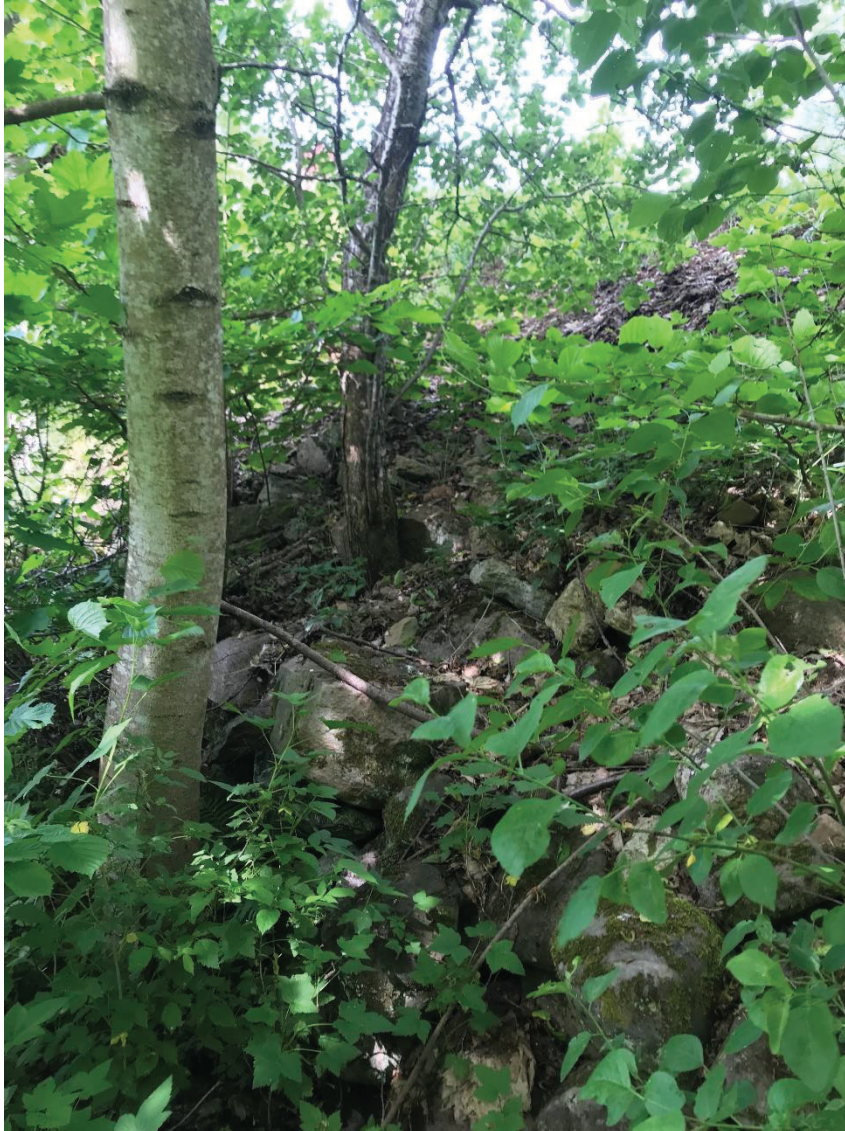
*Figur 19. Bild 13. Vy norrut. Man ser den kraftiga slänten upp mot grannfastighet i norr. Slänten är uppstaggad av stenmur.*

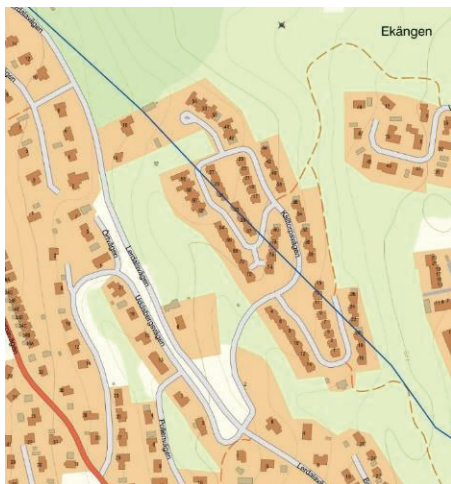
Figur 21. Mörkblått streck på diagonalen uppe från vänstra hörnet visar vattendelare mellan recipienterna Luttran åt norr och Svesån åt söder

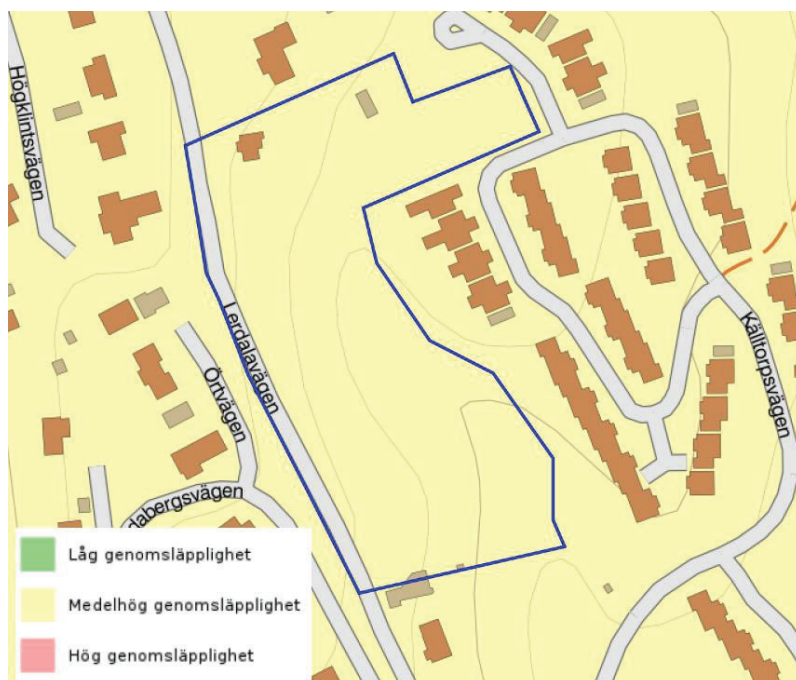
Figur 26. Bilden (SGU Genomsläpplighet) visar planområdet markerat med blått som ligger helt inom ett område där genomsläppligheten bedömts till medelhög.

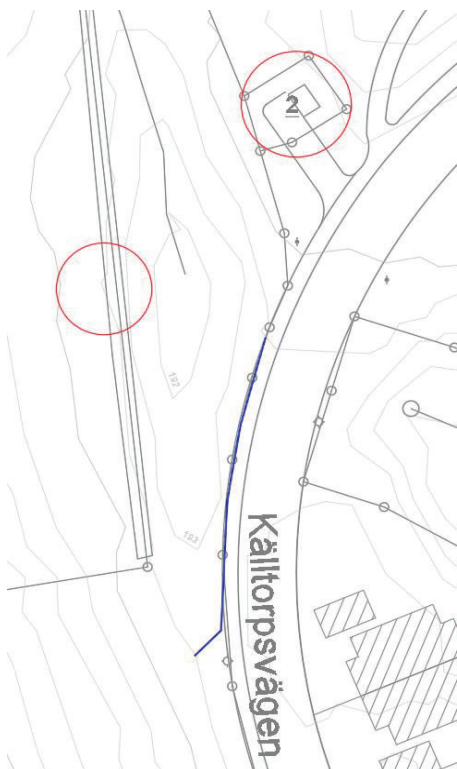
Figur 28. Blå linje markerar ungefär var en vall bedöms kunna öka fördröjningsvolymen då den knyter samman höjdkurvor på +194 m. Röda cirklar markerar befintlig station för fiber och att höjdkurva +194 delvis ligger precis innanför gränsen till fastighet Skövde

Att höja vallen mot Källtorpsvägen behöver också studeras i detalj för att inte riskera att påverka intilliggande fastighet i väster. Fördelningscentral fiber öster om fördjupningen ligger högre men behöver också beaktas liksom de kablar som ligger längs vägen. Sänkan ligger inom område Klass 1 (Högsta naturvärde) enligt naturvårdsinventeringen som utförts för planområdet varpå åtgärder som ändrar bräddningsnivån i sänkan mot nuvarande behöver beakta även sådana intressen. I sänkan nära brunnen finns också Parkslide som får beaktas vid eventuella ingrepp.

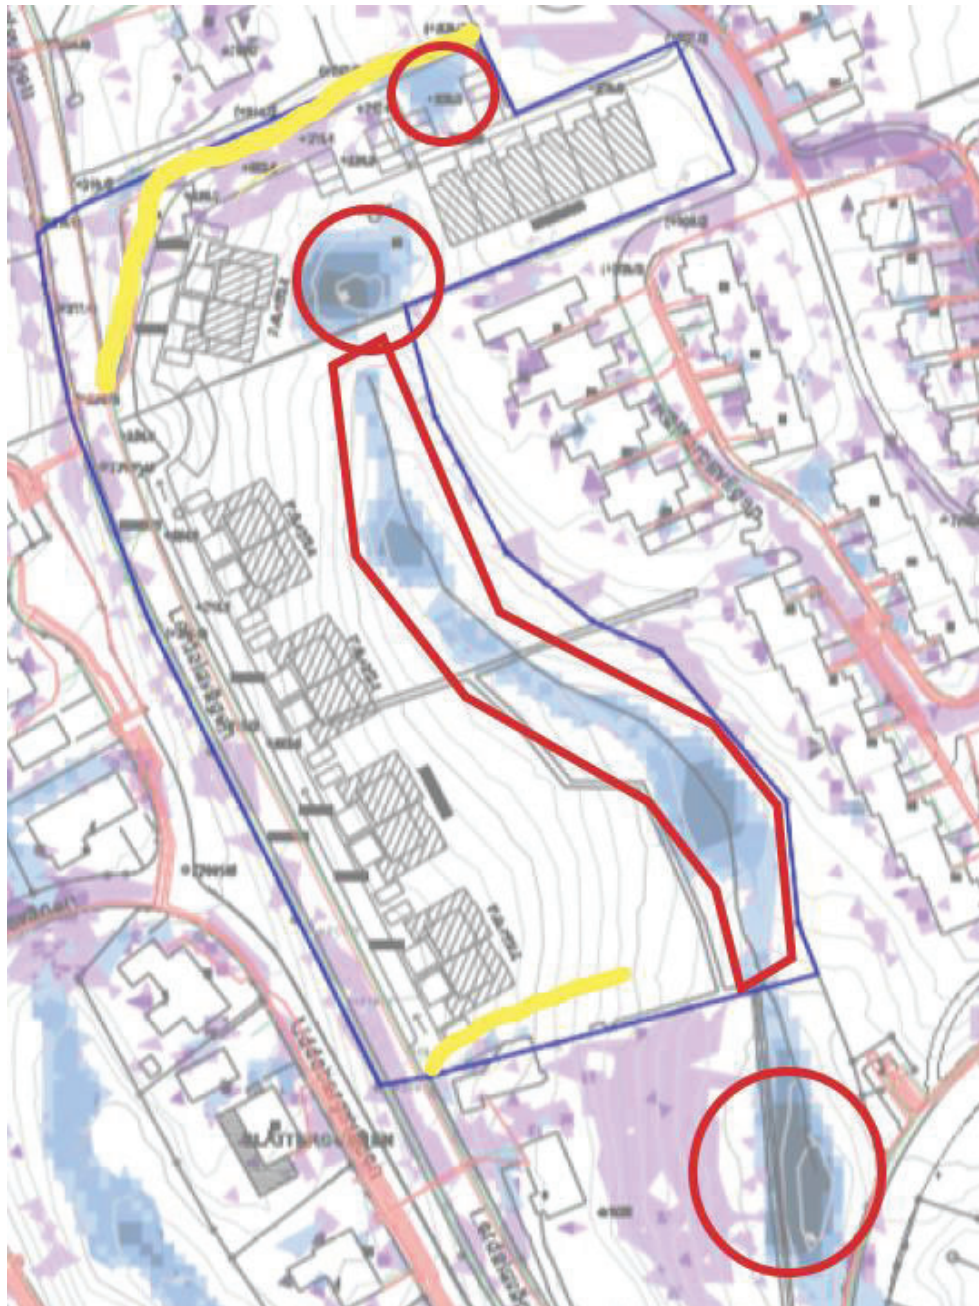
Figur 30. Bilden är ett skärmlapp på DWG:er i Auto-CAD. Planområdet markeras med blå linje. Skyfallsutredning tillhandahållen av Skövde kommun visar vattendjup (blå fält) och vattenhastighet (lila fält) ju mörkare färg desto djupare respektive högre hastighet.

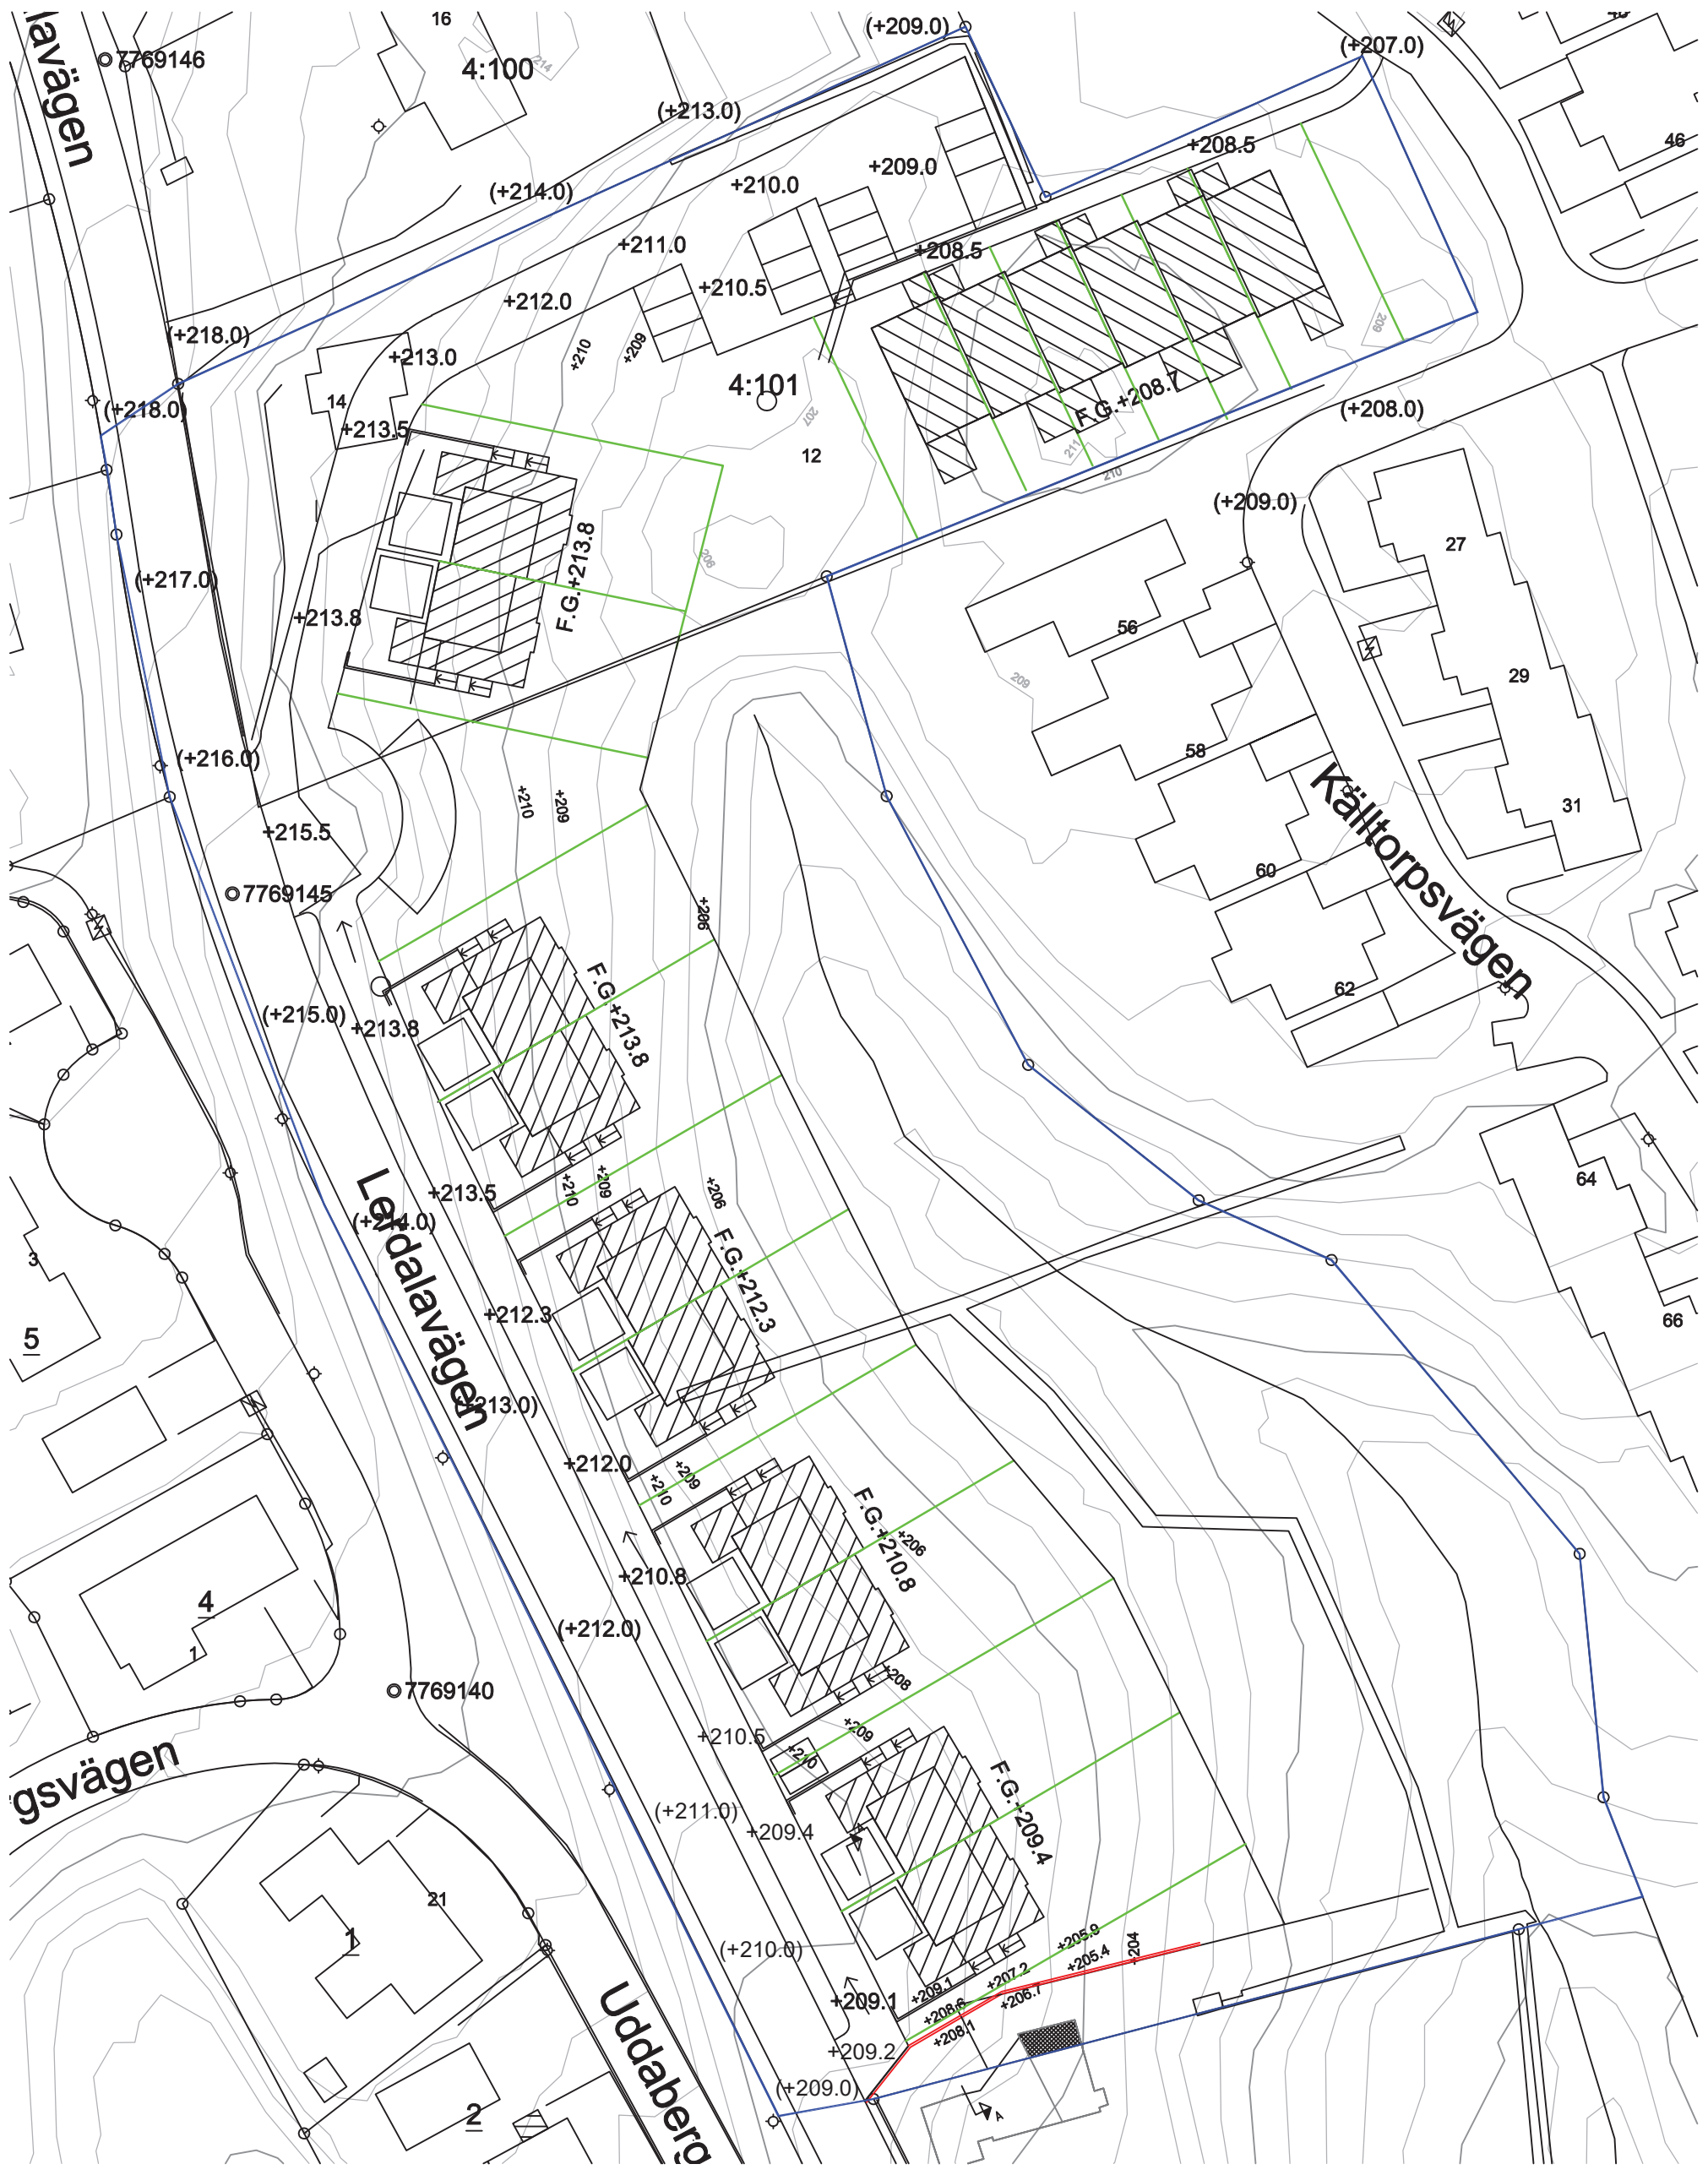
Bilaga 5

Justerade principskisser föreslagen dagvattenhantering efter känslighetsanalys avseende stabilitet och grundvattennivåer.

En känslighetsanalys är utförd utifrån en grundvattenyta 1,2 m under befintlig mark. Se bilaga 5 med justerade förslag på placering av renings- och fördröjningsanläggningar i för att anläggningar ej ska stå i direkt kontakt med grundvatten. Exakt uppbyggnad av anläggningar detaljstuderas i senare skede liksom dimensionering av ströpta utlopp och breddning.
