# PM Geoteknik

## Stabilitetsutredning

### Lerdalavägen

Skövde

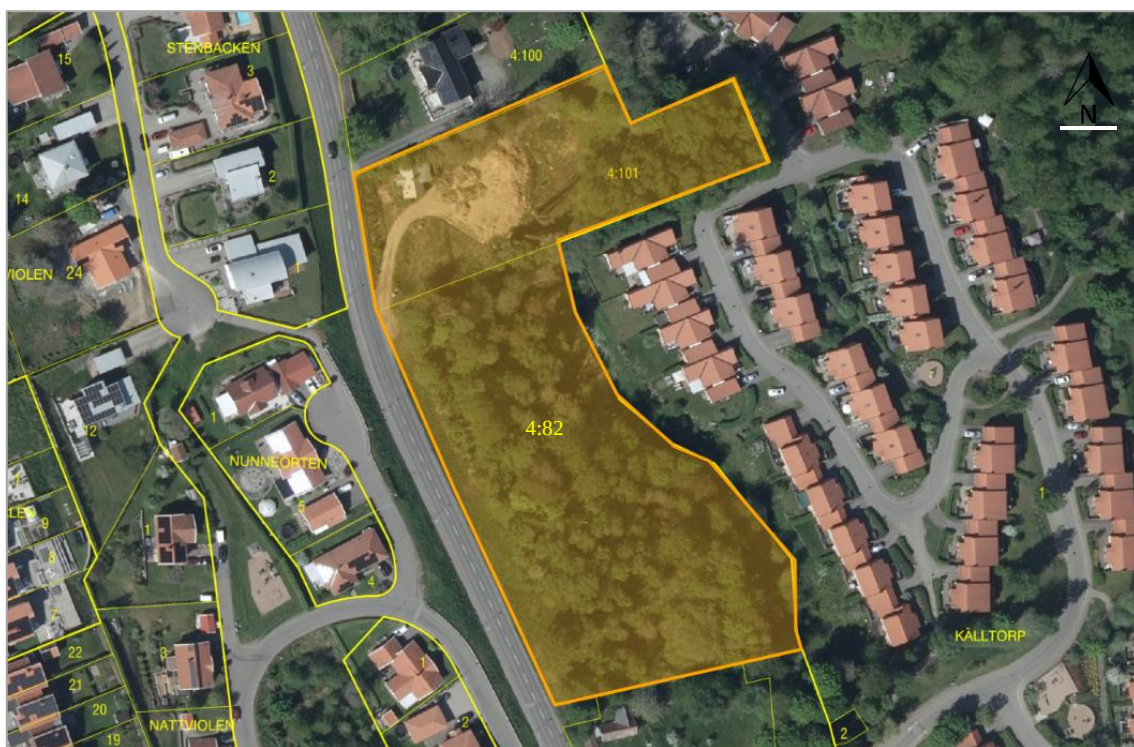
Figur 2. Ortofoto över berörda fastigheter. Område för planerad bebyggelse är markerat i orange. Källa: Lantmäteriet (2025).

I Figur 2 visas ett ortofoto över de berörda fastigheterna Skövde 4:82 och Skövde 4:101.

Fastigheten Skövde 4:101, belägen uppe i norr, består av ett relativt plant område som angränsar till befintliga fastigheter i öster där ett flerbostadshus planeras. I områdets västra del, där Hus 9 och Hus 10 är planerade, sluttar marken i sydöstlig riktning ned mot dalgången. På denna plats förekommer utlagda fyllnadsmassor intill en villa som planeras att rivas, se röd markering i Figur 2. Vegetationen utgörs huvudsakligen av öppen mark med gräsytor, buskar och enstaka träd.

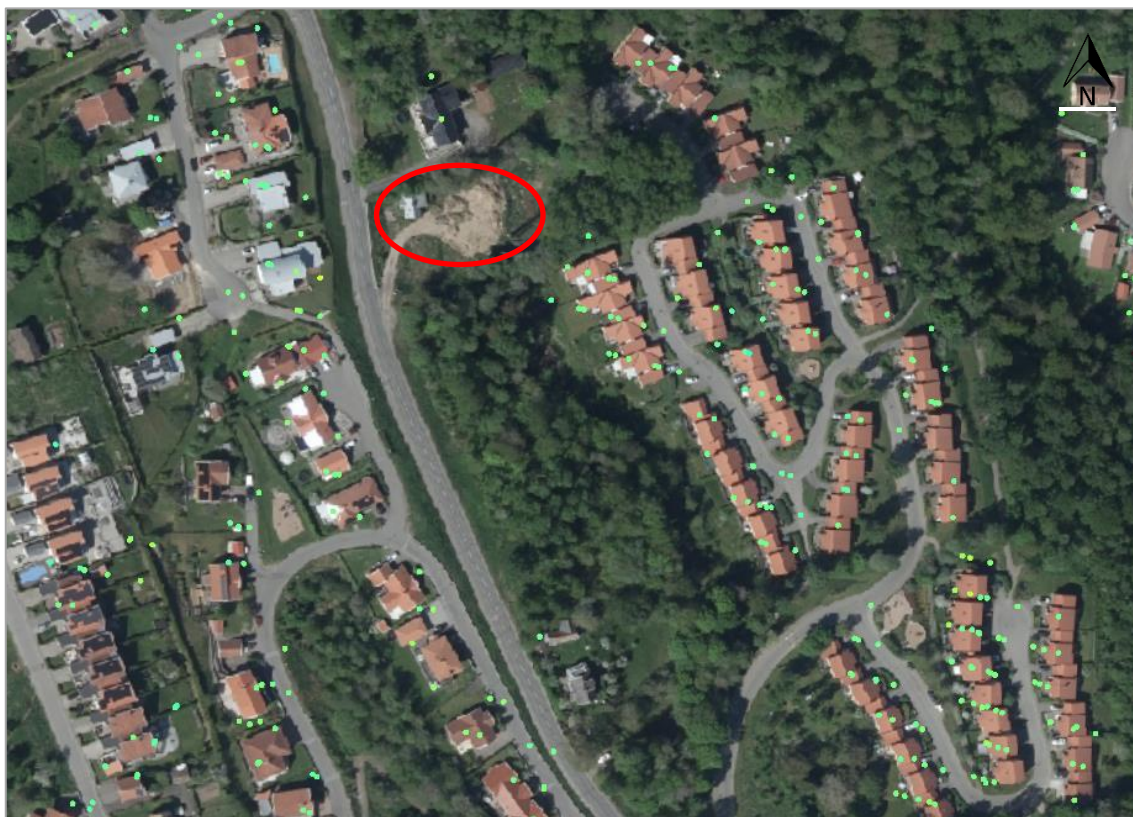
Figur 3. InSAR-mätningar för omgivande fastigheter. Röd markering visar utlagda fyllnadsmassor intill en villa som planeras att rivas.

Fastigheten Skövde 4:82, belägen längre söderut, gränsar i väster till Lerdalavägen och kännetecknas av en markant sluttning nedåt i östlig riktning där de nya bostadshusen planeras (Hus 1 till och med 8). Höjdskillnaden är som störst vid Hus 7 och Hus 8 där den uppgår till cirka 13 meter från Lerdalavägen till släntens botten, med en maximal lutning på ungefär 1:3. Sluttningen avtar successivt och blir mindre markant längre söderut. Området är mestadels skogbeklätt och en mindre bäck (ca 10 cm djup) löper genom dalgången. Några tydliga tecken på betydande markrörelser har inte observerats enligt InSAR-mätningar för närliggande fastigheter, se Figur 3.

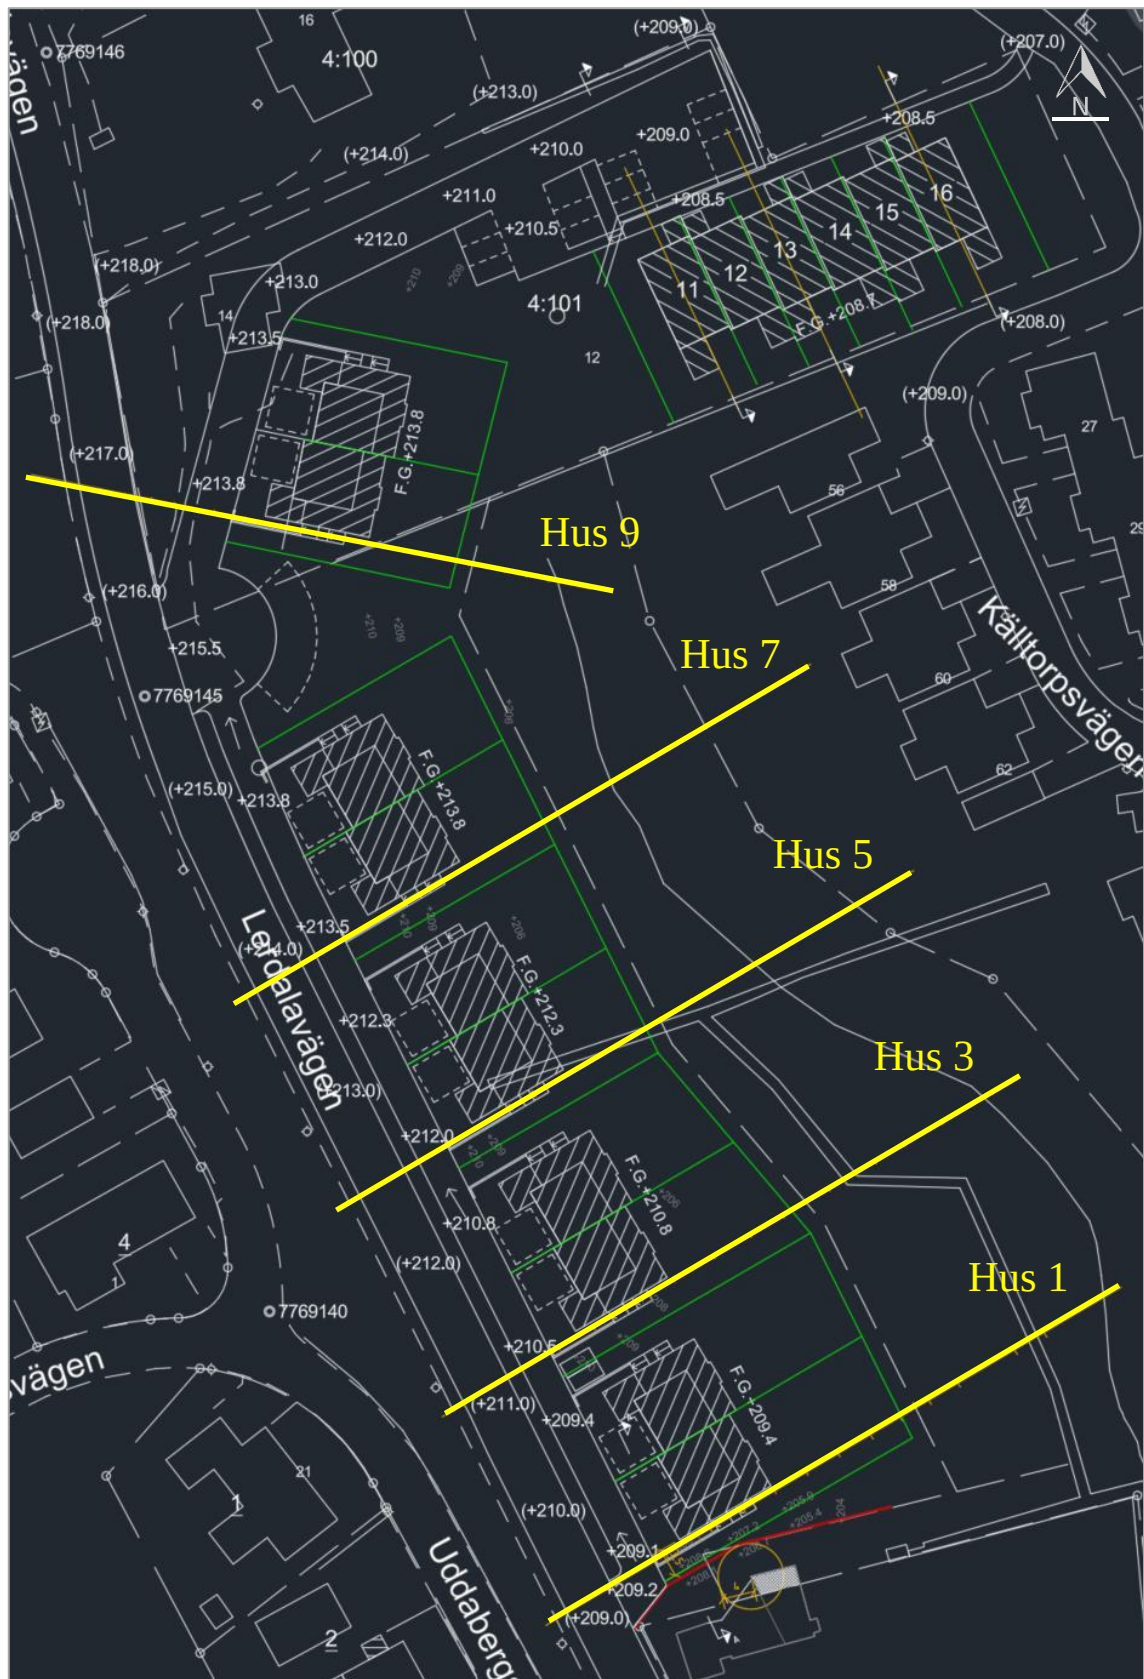
Figur 4. Valda sektioner för stabilitetsberäkningar.

Stabilitetsanalysen har genomförts för Hus 1, Hus 3, Hus 5, Hus 7 och Hus 9, enligt den orientering som redovisas i Figur 4. Beräkningarna har utförts enligt totalsäkerhetsmetoden, där karakteristiska värden för materialegenskaper och laster har tillämpats.

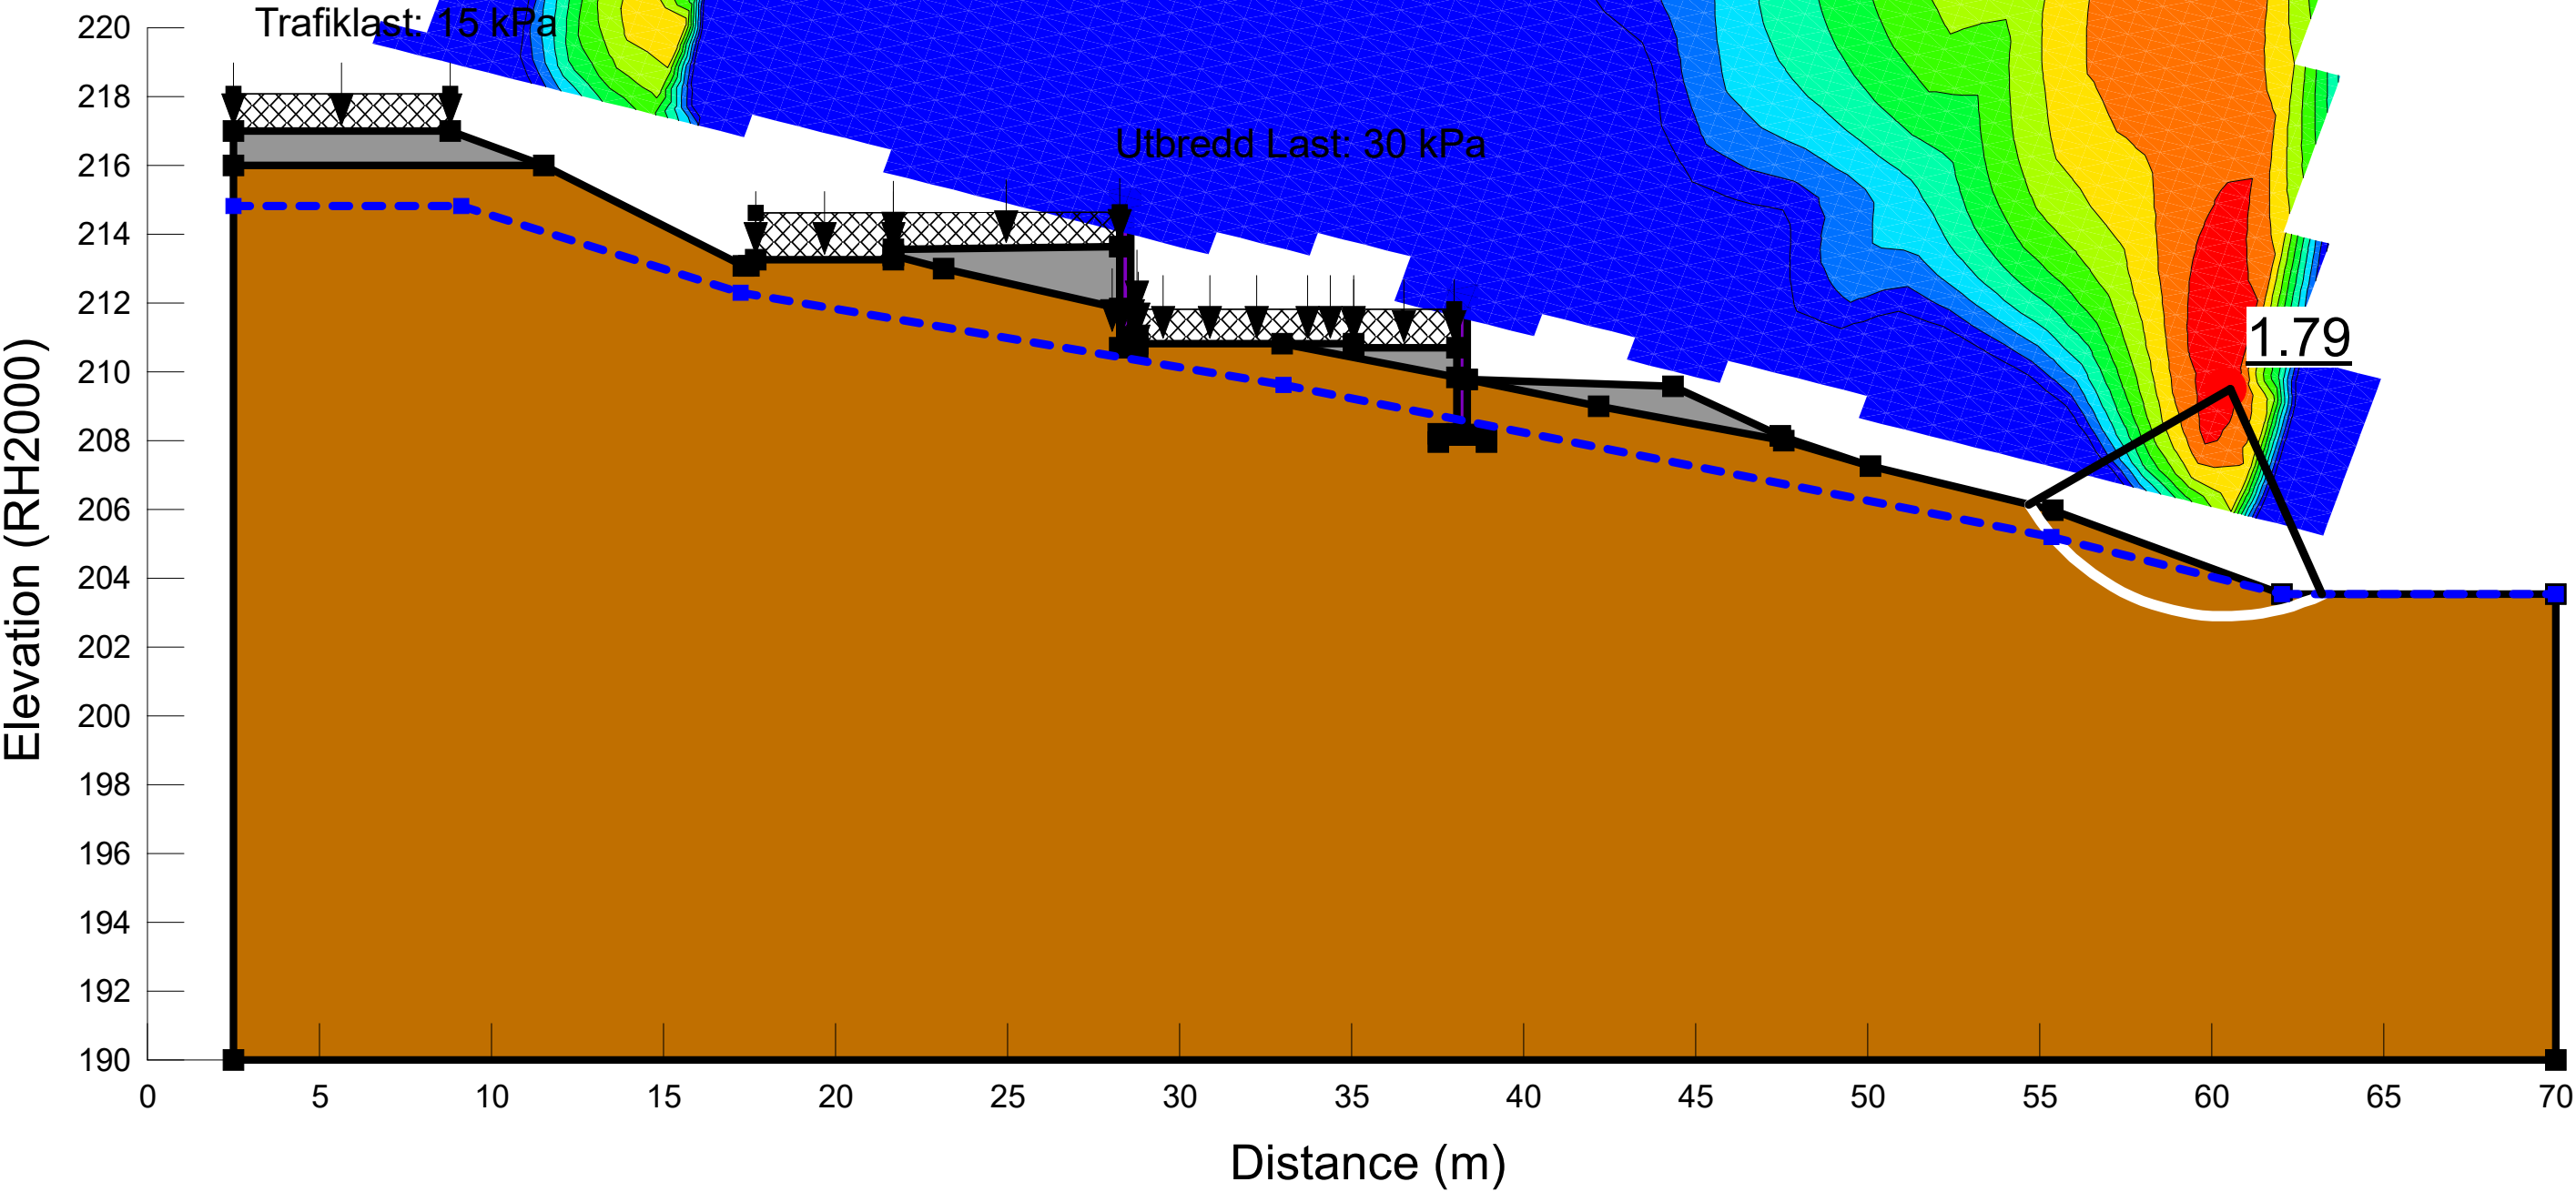
Stabilitetsberäkning  
Lerdalavägen  
Typ av analys: DRÄNERAD  
Metod: Morgenstern-Price  
Karakteristiska värden
