## Mariesjö

Programområde och 2 detaljplaneområden

## Projekterings-PM/Geoteknik

**Uppdragsnr.** 18065

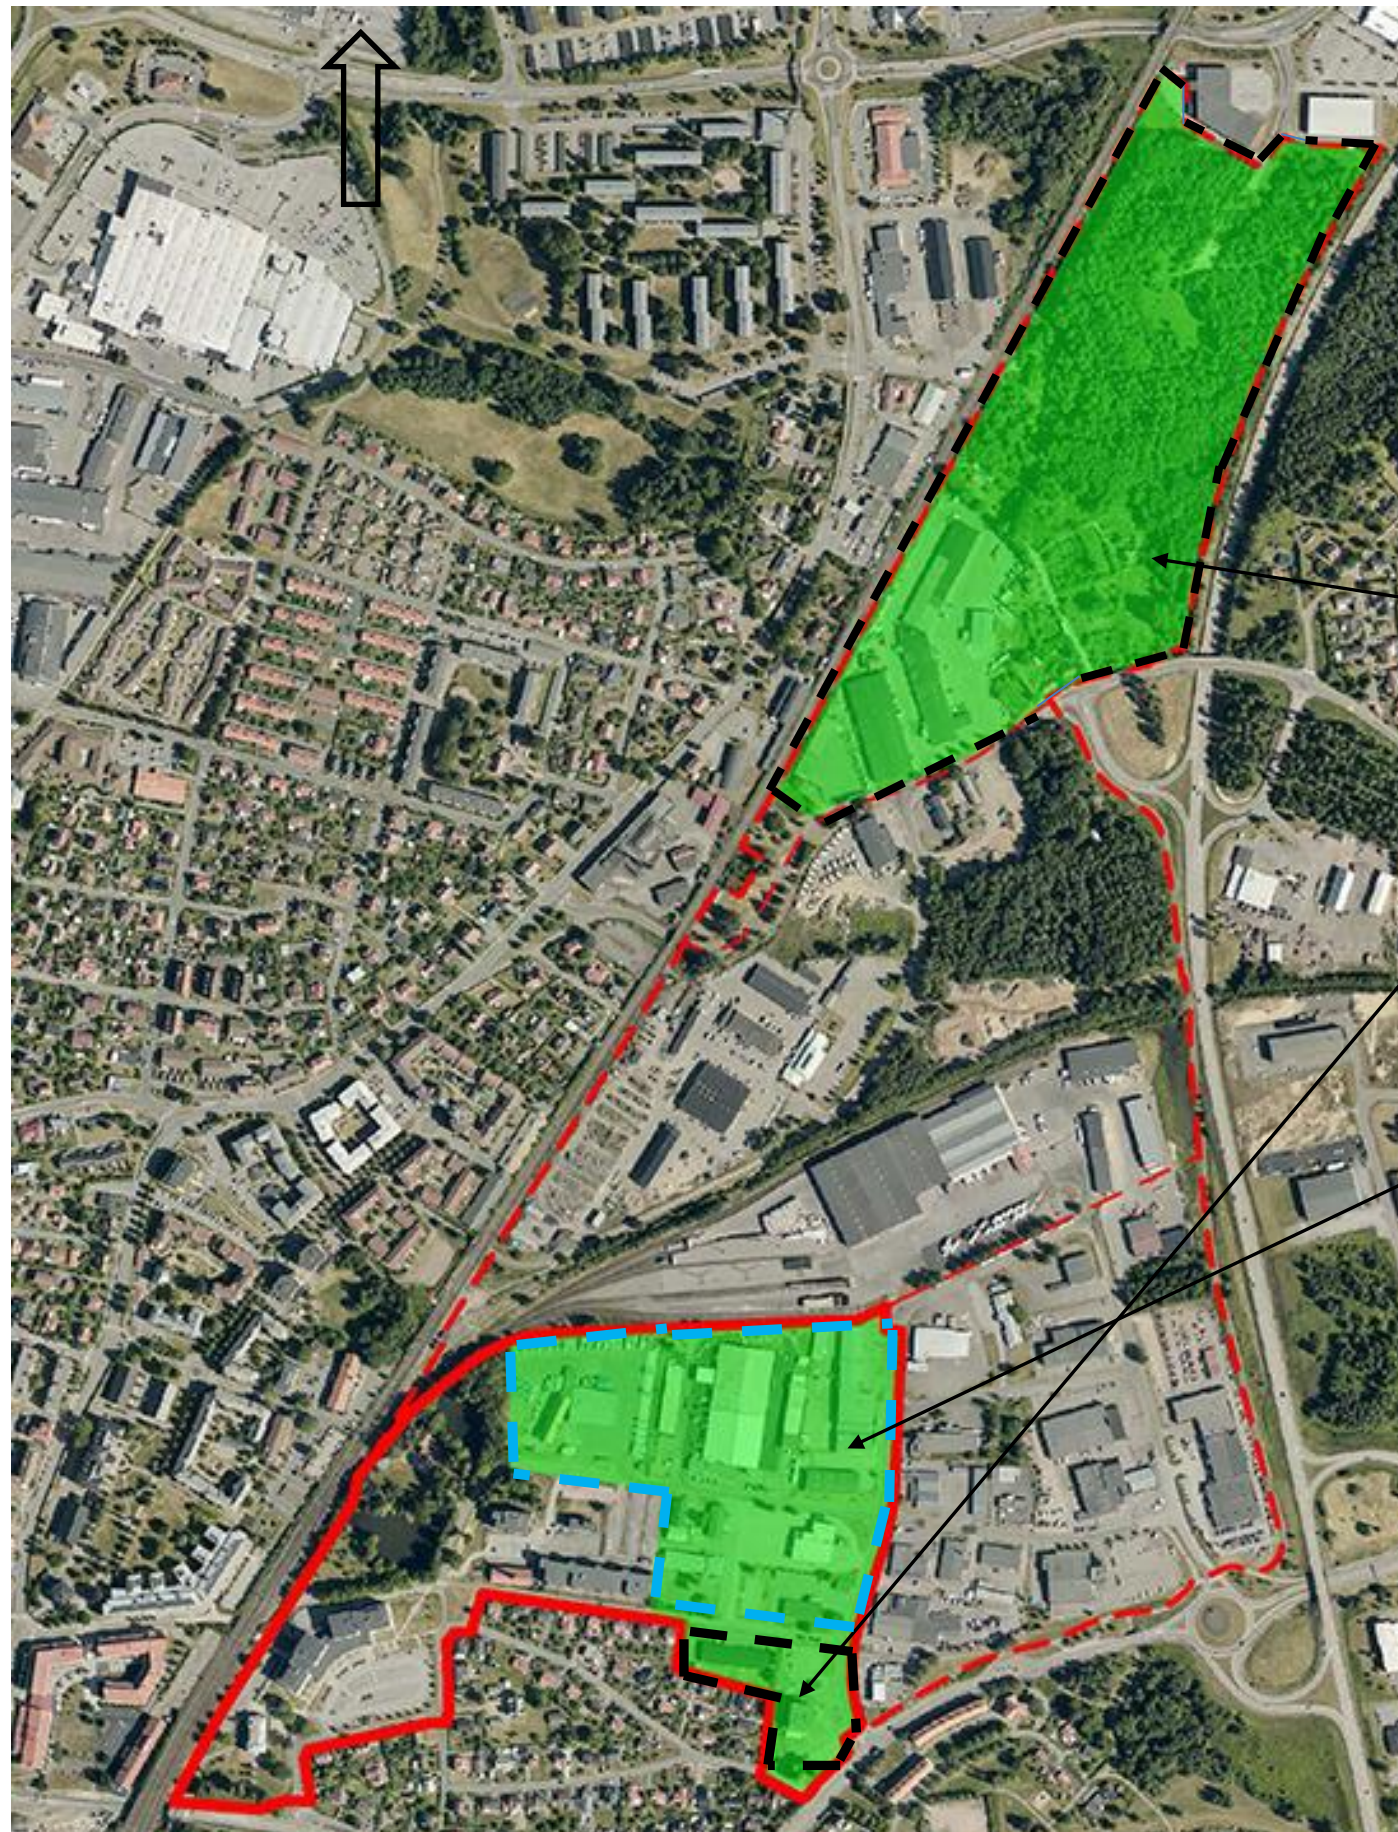
## Mariesjö

- Programområde och 2 nya detaljplaneområden

Programområdet (ungefärlig utbredning) är markerad med blå streckad linje.

Skala ej känd.

I bilaga 1 är de områden som denna PM avser markerade med grönt. Detaljplaneområdenas gränser är ungefärligt markerade med svarta streckade linjer.
