# Rapport

Miljöhistorisk inventering och miljöteknisk markundersökning  
Planprogram Mariesjö; detaljplaneområde Södra Stallsiken, Skövde kommun

*Beställare: Sektor Samhällsbyggnad, Skövde kommun  
2018-12-21 rev 2019-01-30*

*Upprättad av: Helena Takner och Anna Björk  
Kvalitetsgranskad av: Viktoria Lundborg  
Projektnr: 18039*

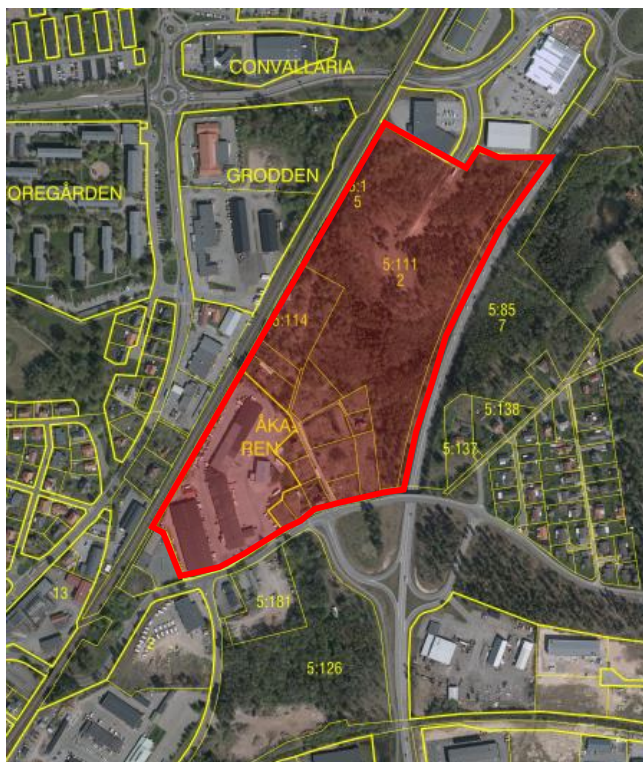
Figur 4. Flygfoto över undersökningsområdet Stallsiken södra, Skövde (röd heldragen linje) (bildkälla: ©Lantmäteriet)

Detaljplaneområdet Stallsiken södra, nedan kallat undersökningsområdet, omfattar ca 14 ha och är beläget i nordöstra delen av centrala Skövde, öster om stambanan (figur 3, 4). Området inkluderar 18 fastigheter (tabell 1) med en större del oexploaterad i norr, ett fd bostadsområde med enstaka kvarvarande villor, och i sydväst en industritomt med olika verksamheter. Inventering av historisk och nuvarande verksamhet för respektive fastighet sammanfattas i bilaga 2.
