# Rapport

Miljöhistorisk inventering  
Planprogram Mariesjö; Utvecklingsområde 1 och 2, Skövde kommun

*Beställare: Sektor Samhällsbyggnad, Skövde kommun*

*2018-02-28*

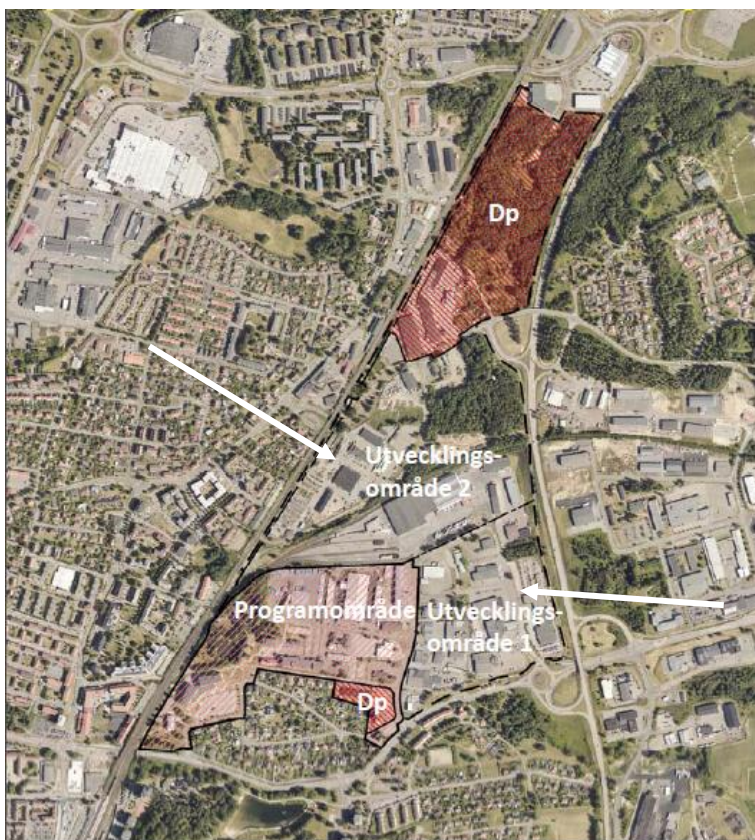
Figur 1. Översiktsbild över Utvecklingsområde 1 och 2 samt angränsande programområde Mariesjö och detaljplanområde Stallsiken södra (bild: Skövde kommun). Pilarna visar på de områden som omfattas av aktuell inventering och rapport.

Skövde kommun (Sektor samhällsbyggnad) har i uppdrag att ta fram ett planprogram för Mariesjöområdet i Skövde, figur 1. Planprogrammets syfte är att översiktligt utreda förutsättningar och redovisa förslag på hur Mariesjöområdet kan utvecklas, utifrån bl.a. infrastruktur, grönområden, bostadsbebyggelse och verksamheter. Området är utpekade i förslag till fördjupning av översiktsplanen för centrala Skövde (Skövde kommun, 2016) som ett förtätningsområde.

Utvecklingsområde 1 och 2 är belägna i centrala Skövde, norr om centralstationen och öster om stambanan, väster om Östra leden (figur 1-3).

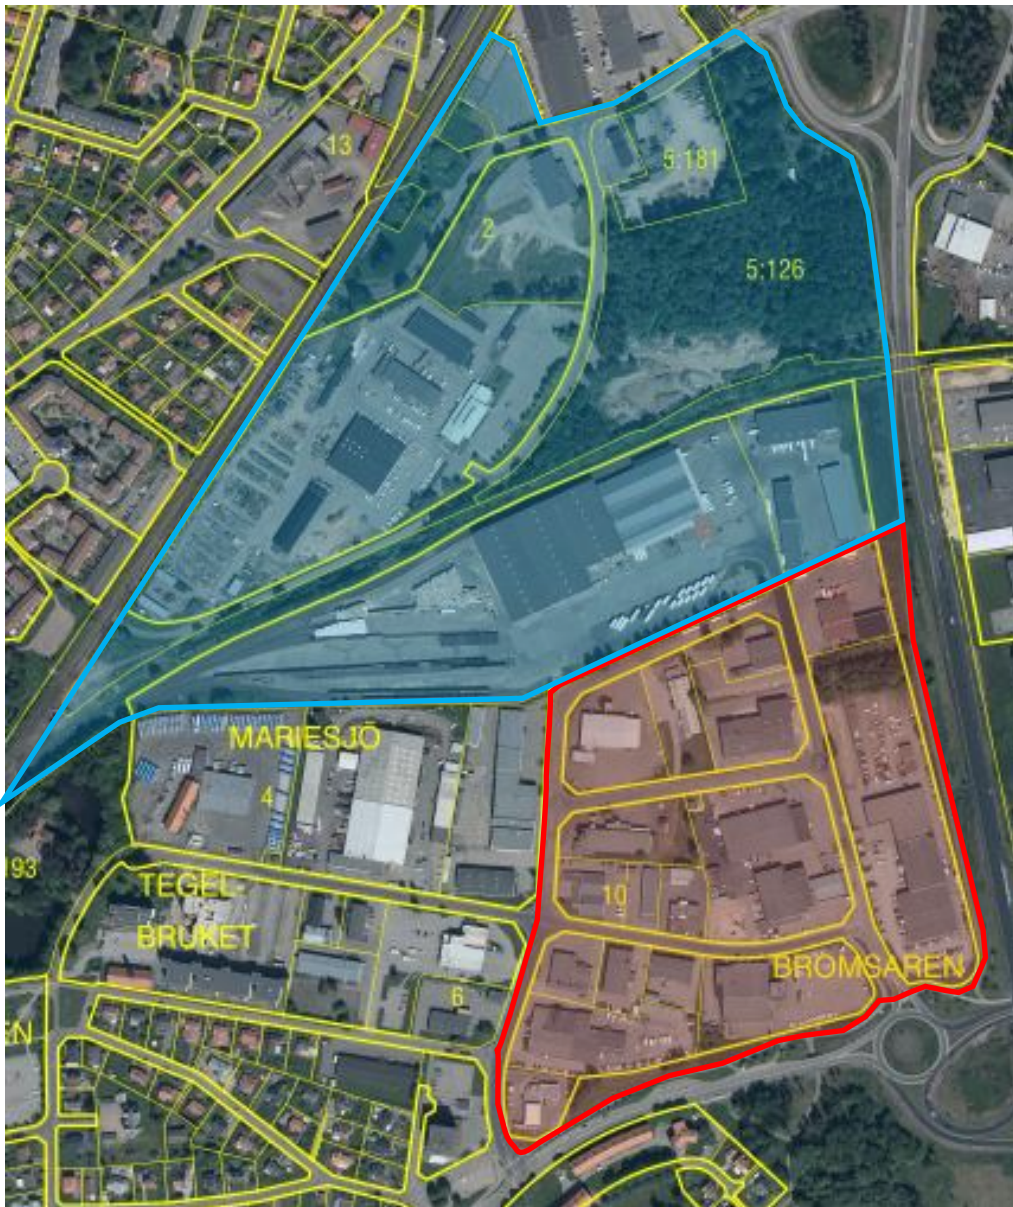
Figur 3. Flygfoto. Utvecklingsområde 1 (röd heldragen linje) och utvecklingsområde 2 (blå heldragen linje), Skövde (bildkälla: ©Lantmäteriet)
