KULTURMILJÖPROGRAM FÖR SKÖVDE KOMMUN

DE NIO MINDRE TÄTORTERNA

KULTURHISTORISKT VÄRDEFULLA MILJÖER
SAMT FÖRSLAG TILL ÅTGÄRDER
2011

**DEL 1 ISELSTORP,
LERDALA, SKULTORP,
STÖPEN**

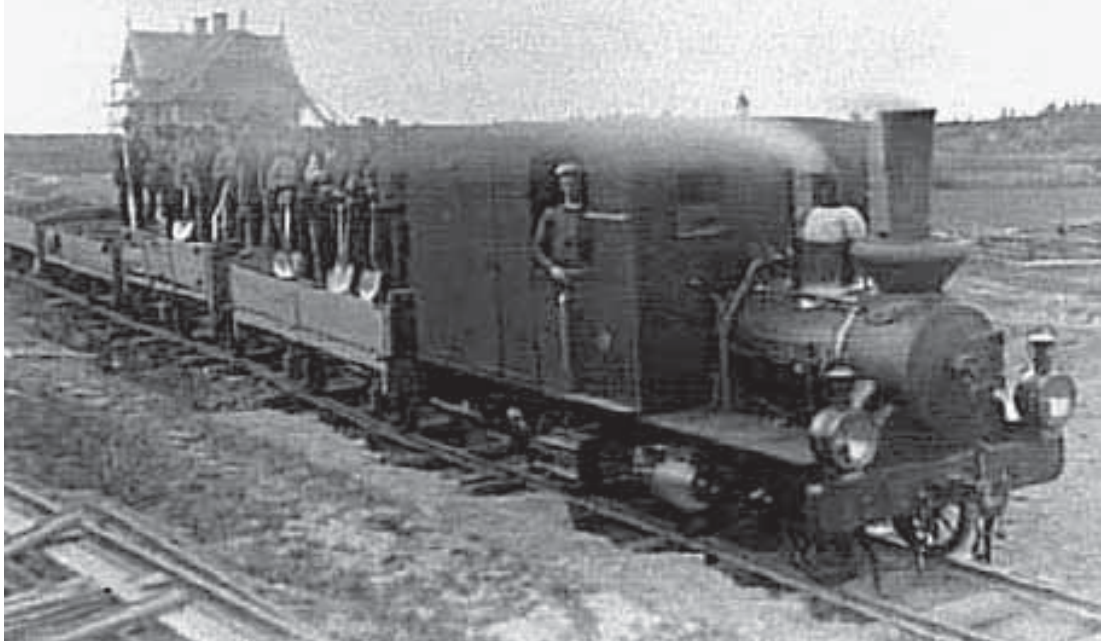
Råls, ledningsstolpar och lastkaj mm vittnar om stationsamhället Igelstorps ursprung.

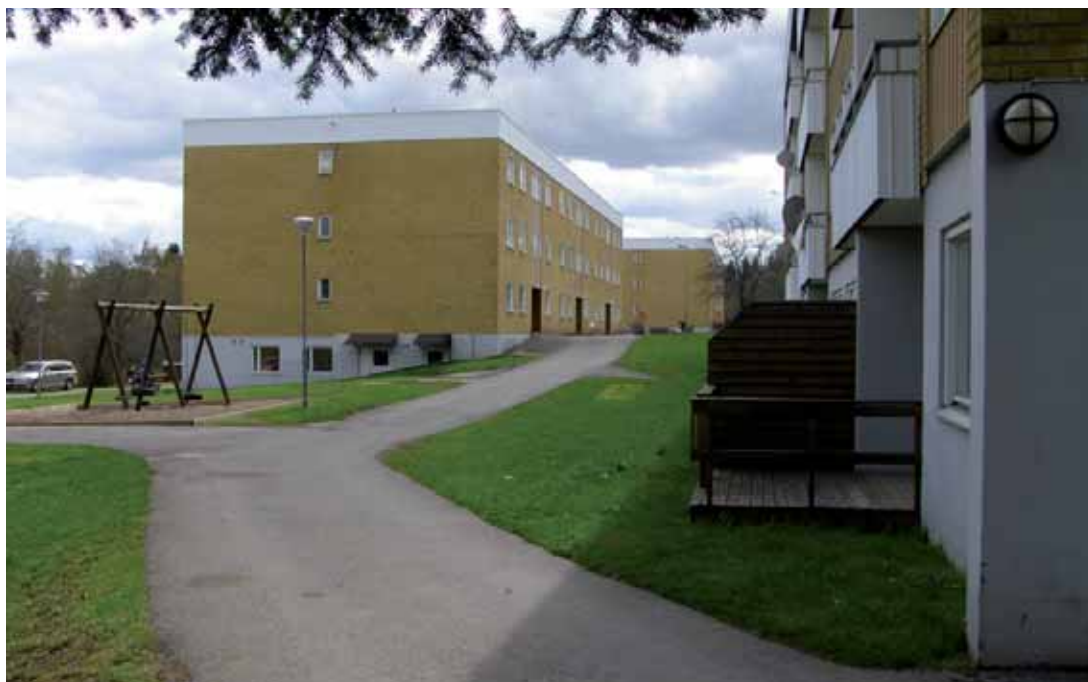
Bussatorp i Skultorp är, jämte Storegården i Skövde, de kanske främsta exemplen idag på flerbostadsområden från 1960-talets folkhemsepok i Skövde kommun. Bussatorp planerades och bebyggdes 1969-1970.

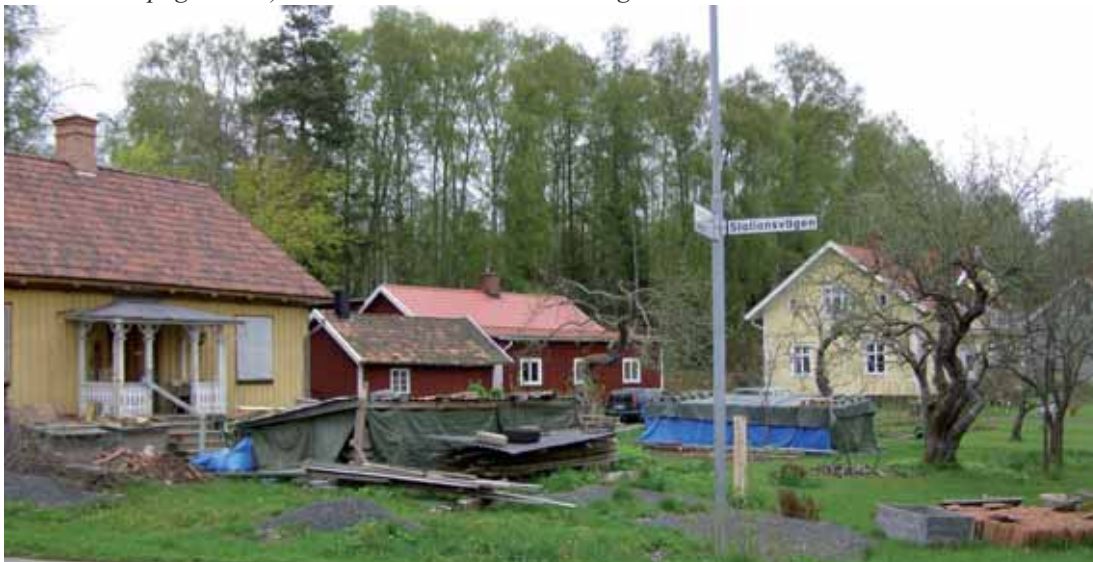
Igelstorp. Stationssamhällets bebyggelsekärna idag med Enekullen (där en varsam upprustning av bostadshuset pågår 2010) till vänster och Hälledal till höger.

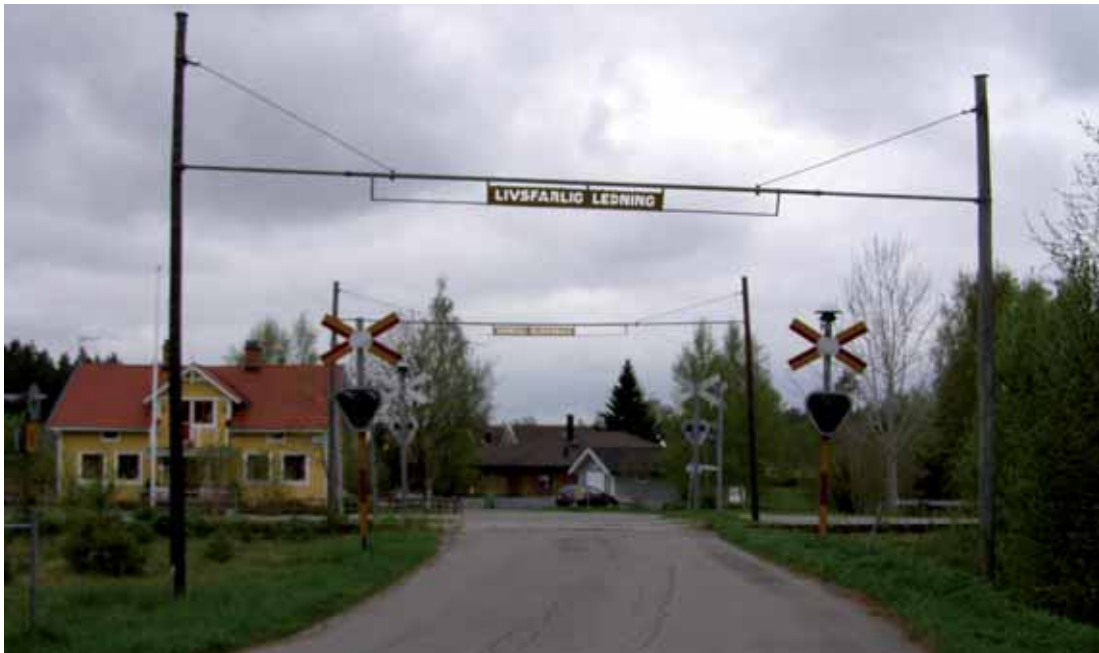
Igelstorp. Järnvägsövergången i stationssamhället där landsvägen som är samhällets genomfartsväg korsar statsbanan Skövde-Karlsborg.

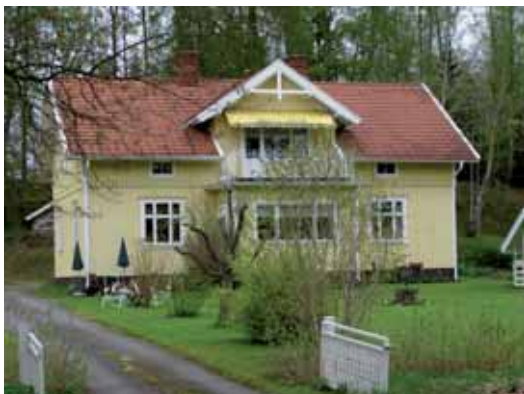
Svventorp 1:9 Hälledal från 1912 är jämte det närliggande Enekullen stationssamhällets bäst bibehållna äldre bebyggelse idag.

Bostadshus uppfört 1912 i stationssamhället, inte långt från den f.d. järnvägsstationen. Timmerhuset har ursprunglig panel och vid ingången en veranda

från byggnadstiden. Det renoverades 1988 varvid bl.a. fönstren förändrades. Hälledal är ett av de äldsta nu befintliga bostadshusen från stationssamhällsepoken och mot den bakgrunden av lokalhistorisk betydelse och viktigt att uppmärksamma.

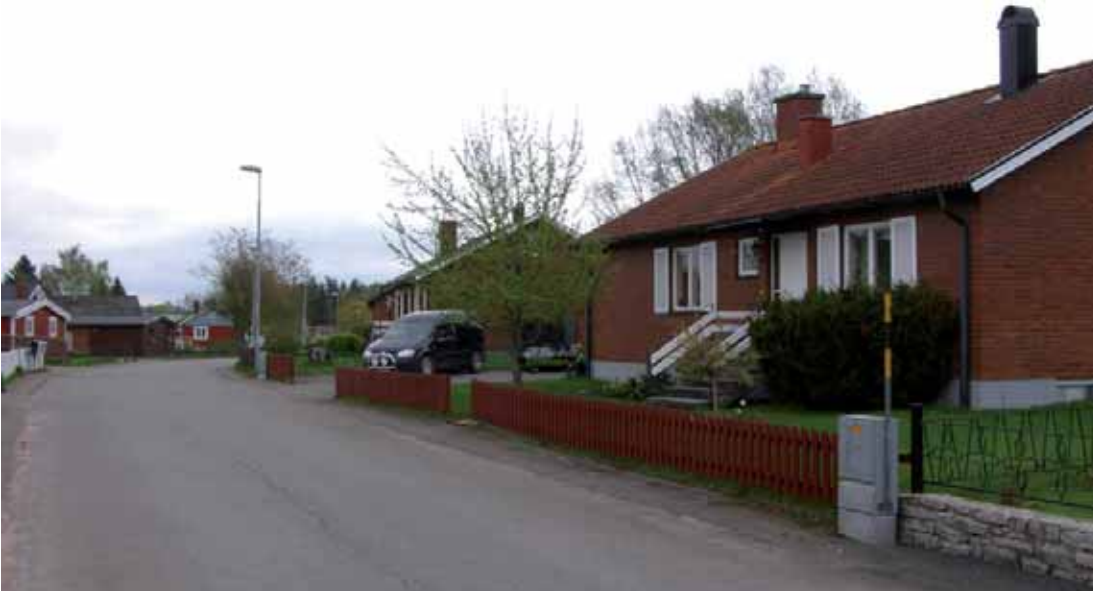
Brunnsvägens enplansvillor med källare och röd tegelfasad byggdes vid 1960-talets mitt.

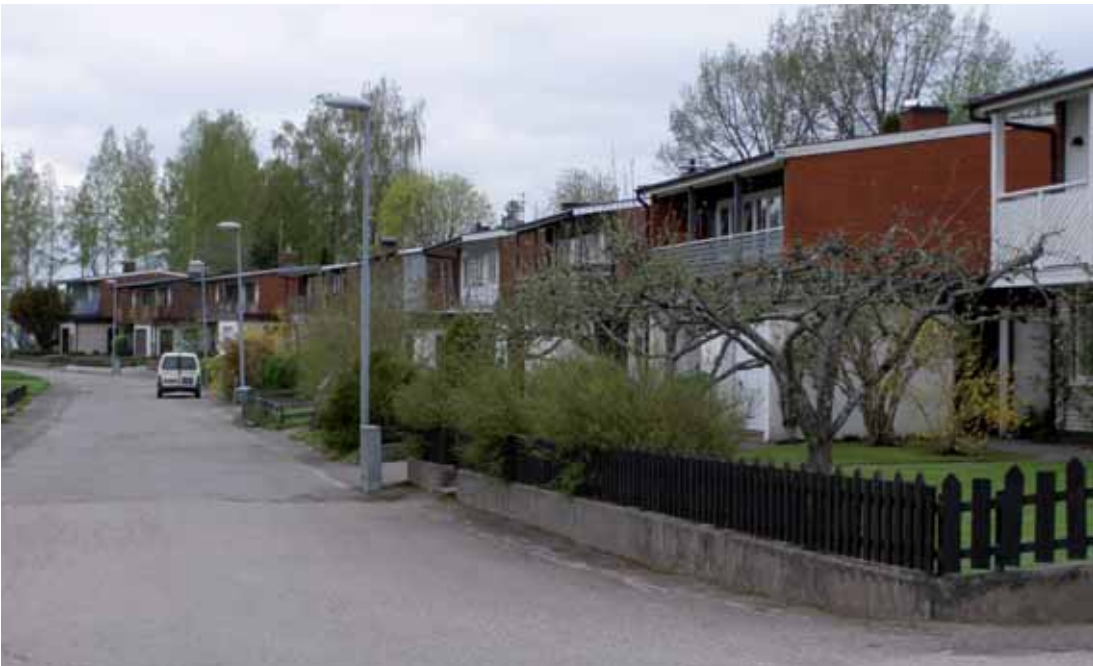
Bygglov för Parkvägens souterrängvillor utfärdades 1966. Här dominerar fasader i rött tegel men det förekommer även inslag av fasader i mexisten eller puts i kombination med rött tegel.

Vid Parkvägen dominerar helt souterrängvillor med lite flackare sadeltak med kortare taksprång. Husen är producerade vid Myresjöhus i Småland. Husen har fasader i rött tegel

men det förekommer även inslag av fasader i vitt tegel eller puts, eller i kombination med rött tegel. Gavelfasader har mestadels rött tegel. Samtliga har långa utkragande balkonger mot gatan. Garagen är placerade som en utskjutande vinkelbyggnad på ena sidan. På grund av husens indragna läge får tomten en karaktär av förgård mot gatan, avgränsad av låga trästaket.

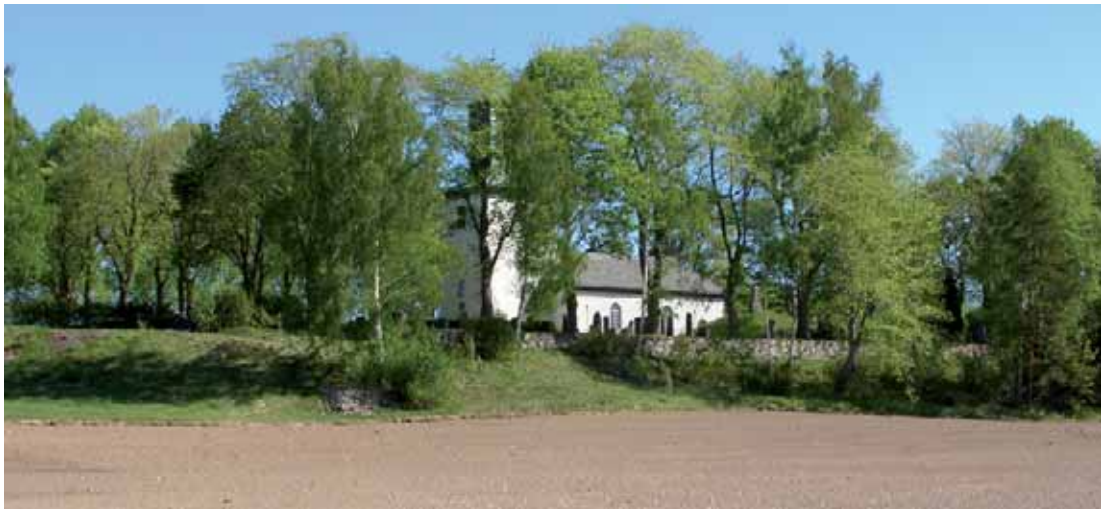
Sventorp 6:1 Sockenkyrkan med tornmurar från medeltiden ligger högt uppe på ändmoränen.

Kyrkplatsen har anor åtminstone från 1100-talet när den tidigare romanska absidkyrkan uppfördes. Av medeltidskyrkan återstår numera främst tornets murar och kanske murverk i västgaveln, efter två stora om- och tillbyggnader 1766 och 1857. Den stenmurshägnade kyrkogården, med järngrindar och trädkrans av höga lövträd, är en fint sammanhållen gammal sockenkyrkogård, med flera ålderdomliga partier samt ett märkligt gravmonument som ger den en stark särprägel.

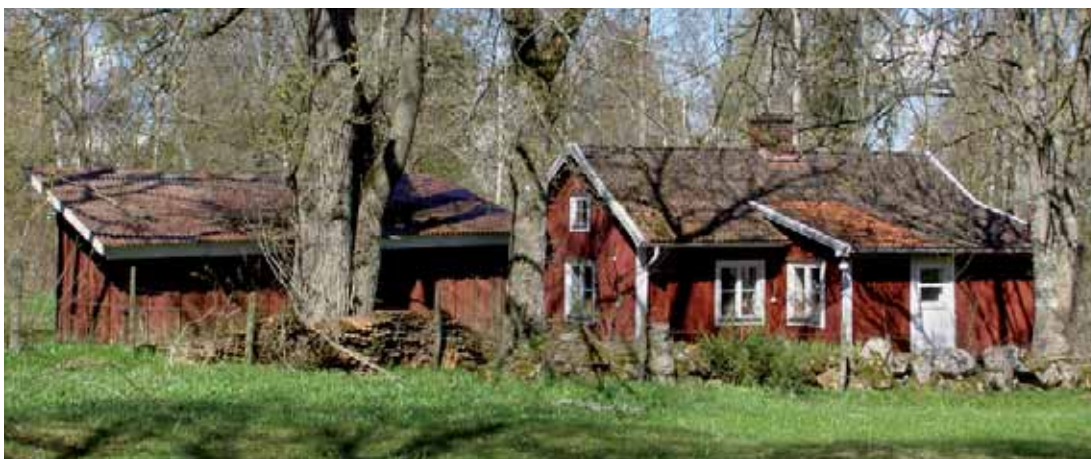
Klockarbacken 1:3 På Klockarbacken på den gamla bytån bodde kyrkvaktmästaren under 1800-talet. Detta är ett mycket välbevarat och genuint inslag i bymiljön som är av stort kulturhistoriskt värde. Bostadshuset av enkelstugutyp är troligen från 1860-1880-tal.

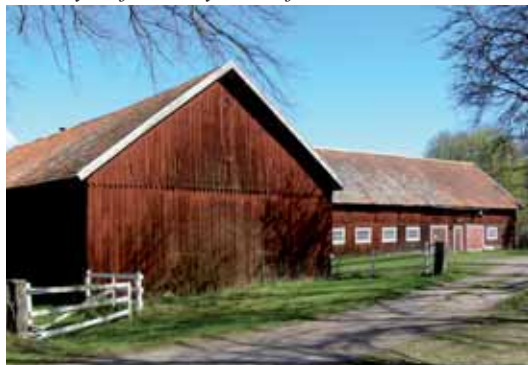
Sventorp 1:4 Stommen är en av byns genuina äldre gårdsmiljöer från 1800-tal-1900-talets början, bl.a. med fägårdens stora vinkelbyggda ladugårdslänga från ca 1900, ett värdefullt inslag i både bymiljö och kyrkomiljö.

Den ena av de två Stommengårdarna ligger precis norr om Sventorps sockenkyrka. Stenstolpar vid framfarten till gården. Separat mangård med en i stort väl bibehållen äldre manbyggnad från ca 1850-70-tal, fränsett en del yngre fönster. Huset har bl.a. vitmålad locklistpanel, tvåkupigt taktegel, äldre spröjsad dörr, yngre öppen veranda. Som flygel ligger ett bostadshus från 1800-talet,

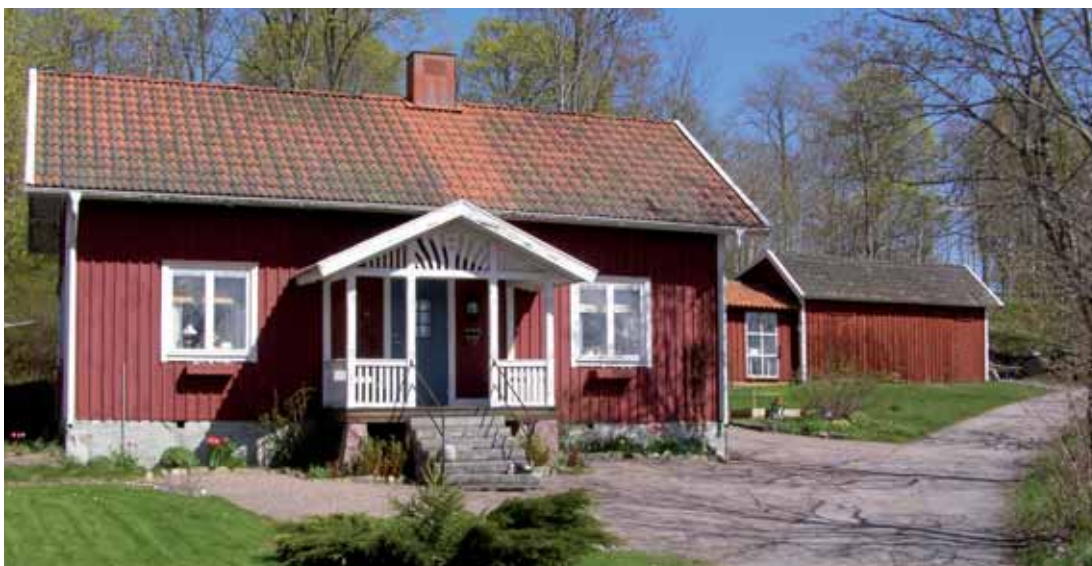
Klockarbacken 1:1 På den gamla bytån, i slutningen nedanför sockenkyrkan ligger Kvistebo, den f.d. fattigstugan från 1800-talets senare del, under det tidiga 1900-talet ombyggd till bostadshus.

Nedanför åsen ligger Kvistebo, den f.d. fattigstugan, samt Församlingshemmet som fram till 1955 var folk- och småskola för Igelstorp och Sventorps kyrkby. Kvistebo från sent 1800-tal bibehåller en numera rödmålad locklistpanel, tvåkupigt taktegel samt en fin öppen veranda från ca 1920-talet. Vid 1900-talets mitt gjordes en modernisering, bl.a. byttes fönstren ut mot ny fönstertyp. En bod har

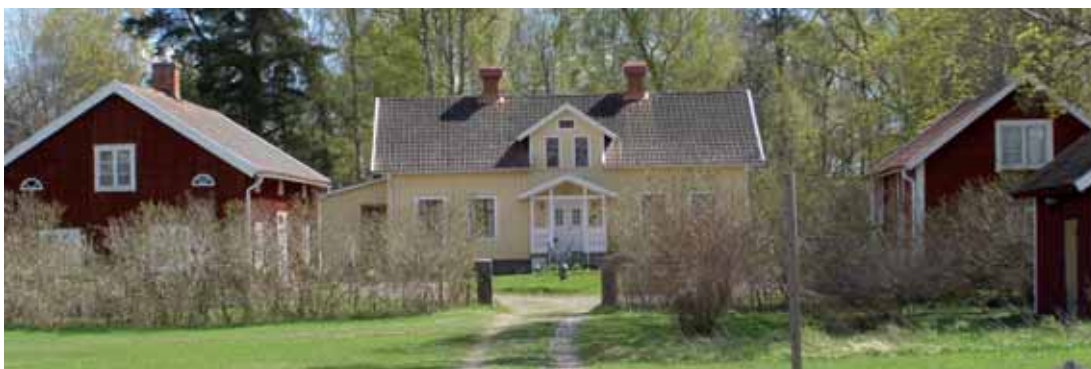
Sventorp 2:2 Östergården är en av byns välbevarade gårdsmiljöer med 1800-talsbyggnader.

men mer förändrat i sen tid med tilläggsisolerad fasad. Huset har faluröd locklistpanel, spröjsade fönster, tvåkupigt taktegel, vita foder. En ekonomiflygel är renoverad, har faluröd locklistpanel, spröjsade fönster och röda betongpannor. Trädgård, höga lövträd.

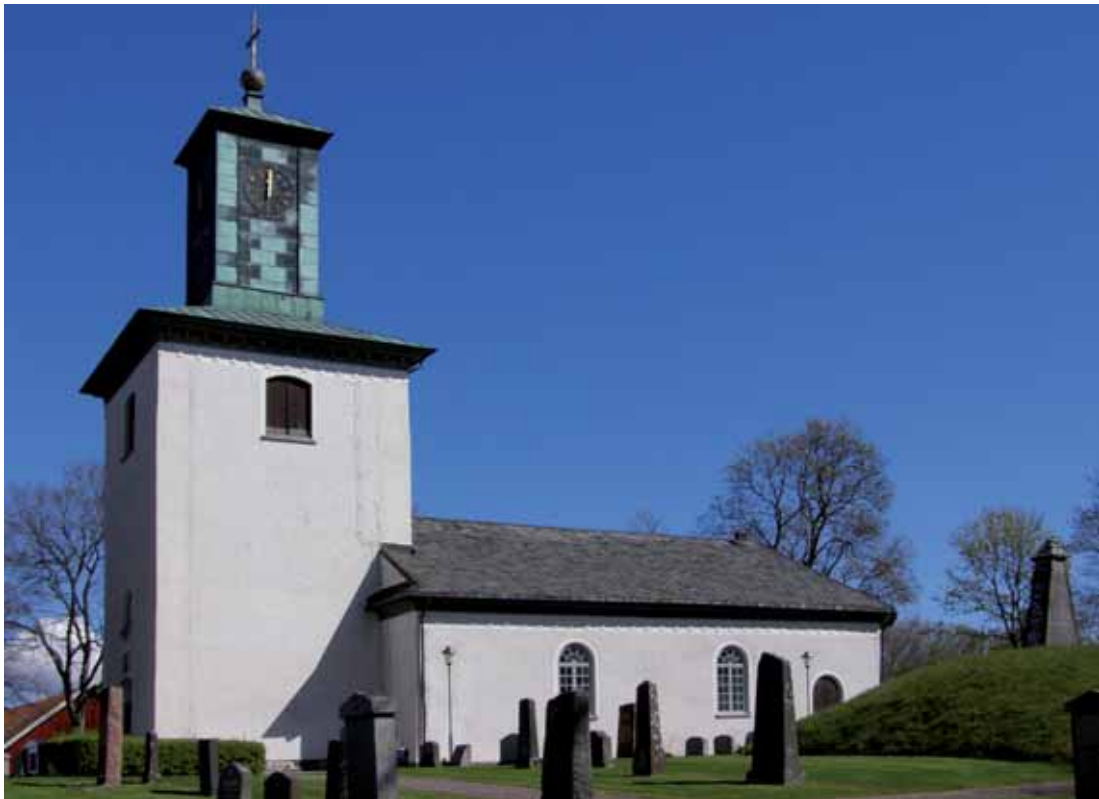
Sventorps kyrka ligger högt uppe på ändmoränen. Detta var ursprungligen en romansk absidkyrka från 1100-talet, men efter stora ombyggnader 1766 och 1857 återstår av den äldre kyrkobyggnaden främst det bastanta medeltida tornet och murpartier i väster. Kyrkogården är en välbevarad äldre sockenkyrkogård som delvis har ålderdomliga partier i behåll. Familjen Lind af Hageby som satt på Knistads säteri lät i sent 1700-tal bygga det märkliga gravmonumentet i form av en hög, krönt av en obelisk.

Sventorps kyrka och kyrkogård har ett framträdande läge på kronet av den mäktiga ändmoränen ovanför det omgivande öppna odlingslandskapet. Kyrkobyggnaden är en vitputsad långkyrka med tresidigt avslutat kor i öster, en sakristia utbyggd i nordost och ett stort västtorn krönt av en lanternin. Den romanska kyrkan från 1100-talet avbildades i sent 1600-tal för Peringskiölds Monumenta Sueo-Gothorum och bestod då av långhus, ett lägre smalare absidförsett kor i öster och ett bastant

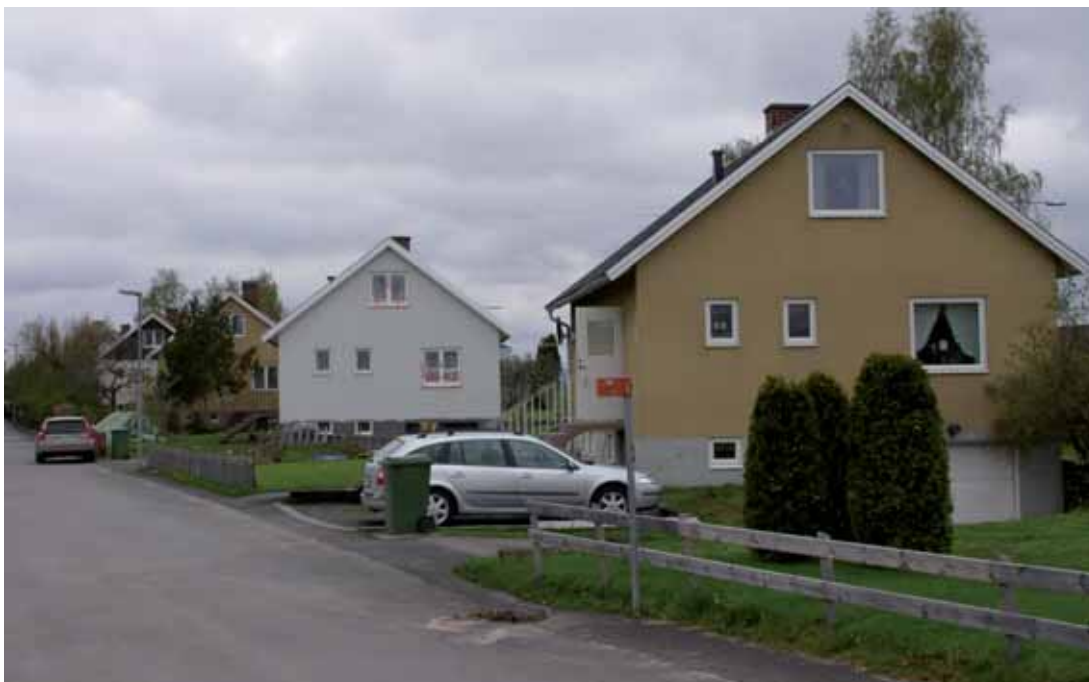
i beige, beigerosa eller vitgrått, på betongstomme, entréer med smidesräcken och i flera fall ursprungliga dörrar. Några har fått nyare typ av tvåluftsfönster och takteglet ersatt med betongpannor. Husen har tidstypiska ganska öppna villatomter med häckar eller trästaket mot gatan, någon tomt har ännu en ursprunglig smidesgrind. Helheten av de fem husen präglas fortfarande av 1960 och ger ett mycket gott intryck.

Villavägen har den äldsta villabebyggelsen från tätortens moderna expansion och har därmed stor lokallhistorisk betydelse i Igelstorp. De ljusputsade husen som byggdes 1960 gavs en snedställd placering på tomten och ligger förskjutna i förhållande till varandra, vilket rytmiserar upplevelsen av gaturummet.

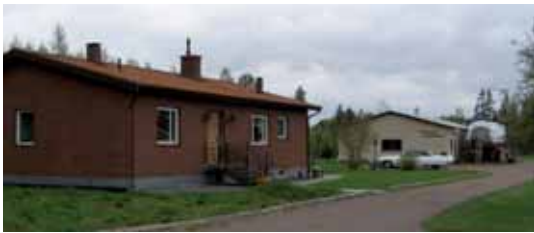
Halvarstorp 4:32 Gunnars Bilverkstad Bilverkstad och villa med prägel av 1950-60-tal.

ha inrymt t.ex. en verkstad eller en affär. Trästommen har faluröd locklistpanel, spröjsade fönster och en gavelplacerad ingång med en yngre, karosseripanelad dörr. Taket är omtäckt med korrugerade asbestcementskivor. Bostadshuset som byggdes 1950 har gråmålad sockel, fasad av blekgul slätputs, och vita fönsterbågar i bruna karmar. Entrédörren är sentida. Fin smidesgrind och formgjutna stolpar vid ingången till tomten.

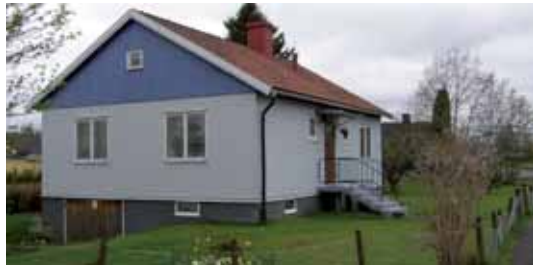
Sventorp 4:26. Bostadshus från 1962, ett mycket gott och välbevarat exempel på en hustyp som producerades av AB Elementhus i Mockfjärd.

Ett mycket gott och välbevarat exempel på en hustyp som producerades av AB Elementhus i Mockfjärd, Dalarna. Byggherre var Karl-Erik Johansson som 1962 fick bygglov för ett enfamiljshus i ett plan med källare. Huset har den karaktäristiska mycket fint korrugerade plåtfasaden, som är utmärkande för AB Elementhus, i behåll (den imiterar karosseripanel) samt vita tvåluftsfönster och tidstypisk entré med karosseripanel och smidesräcken. Garaget i källaren bibehåller karosseripanelade slagportar i original. Ytterligare några liknande hus byggdes i Igelstorp men de är betydligt mer förändrade än detta.

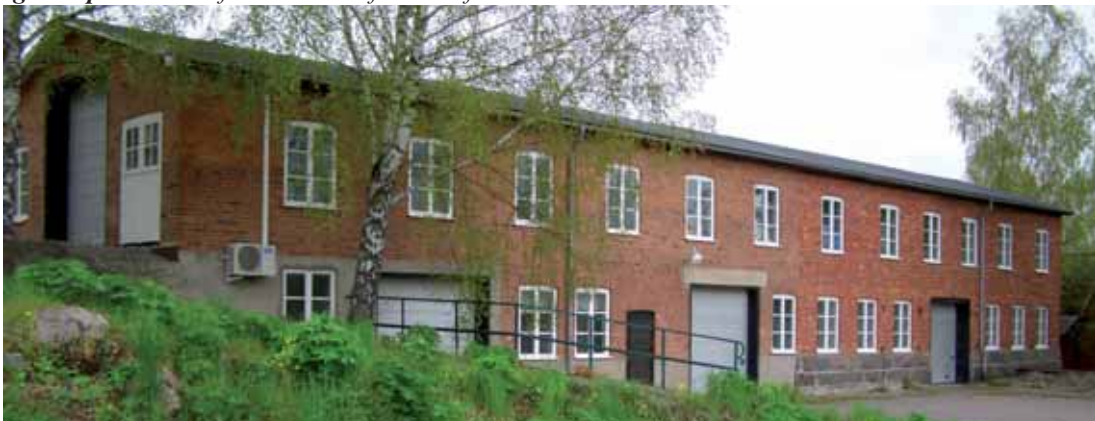
Igelstorp 3:21. Den f.d. tröskverksfabriken från 1907 är av stort kulturhistoriskt intresse

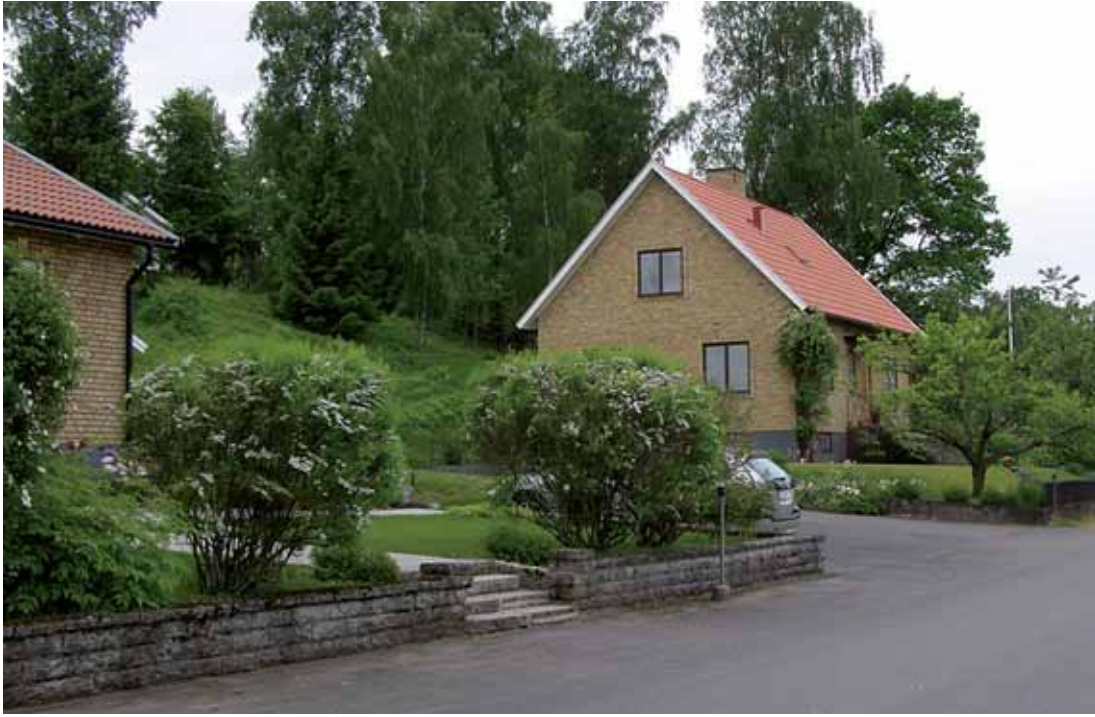
Ovan och till höger: Kännetecknande för det 1950-talspräglade området längs Kvarnvägen är friliggande 1-1/2-plansvillor med välbevarade, tidstypiska exteriörer med nästan uteslutande tegelfasader, främst i gult, samt tvåluftsfönster och smidesräcken. Garage finns främst i källaren.

Nedan: **Lerdata 2:61** (till höger i bilden) har en mer detaljerad arkitektonisk utformning än områdets övriga villor. 1950-talets modernistiska villastil är mycket väl bibehållen. Till vänster syns en av kulturmiljöns fåtaliga villor i rött tegel.

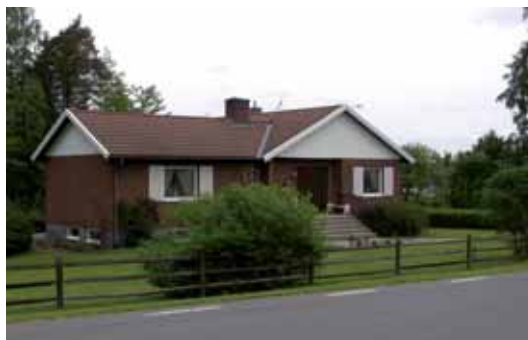
Lerdala 2:40 är en liten villa av 1960-talstyp.

Villa i tätortens sydvästra del. Huset, som troligen byggdes i sent 1960-tal, är uppfört i en våning med källare, vinkelbyggt, med indragen entré i vinkeln. Exteriören är välbevarad. Entrén har en mycket tidstypisk utformning med dörr i mörkt trä med dubbla sidoljus och svarta smidesräcken. Huset har fasad av vit mexisten, med vit stående panel i gavelrösten, samt har grå sockel och vita perspektivfönster med vita fönsterluckor. Sadeltaget täcks av rödbruna betongpannor. Tidstypisk villatomt.

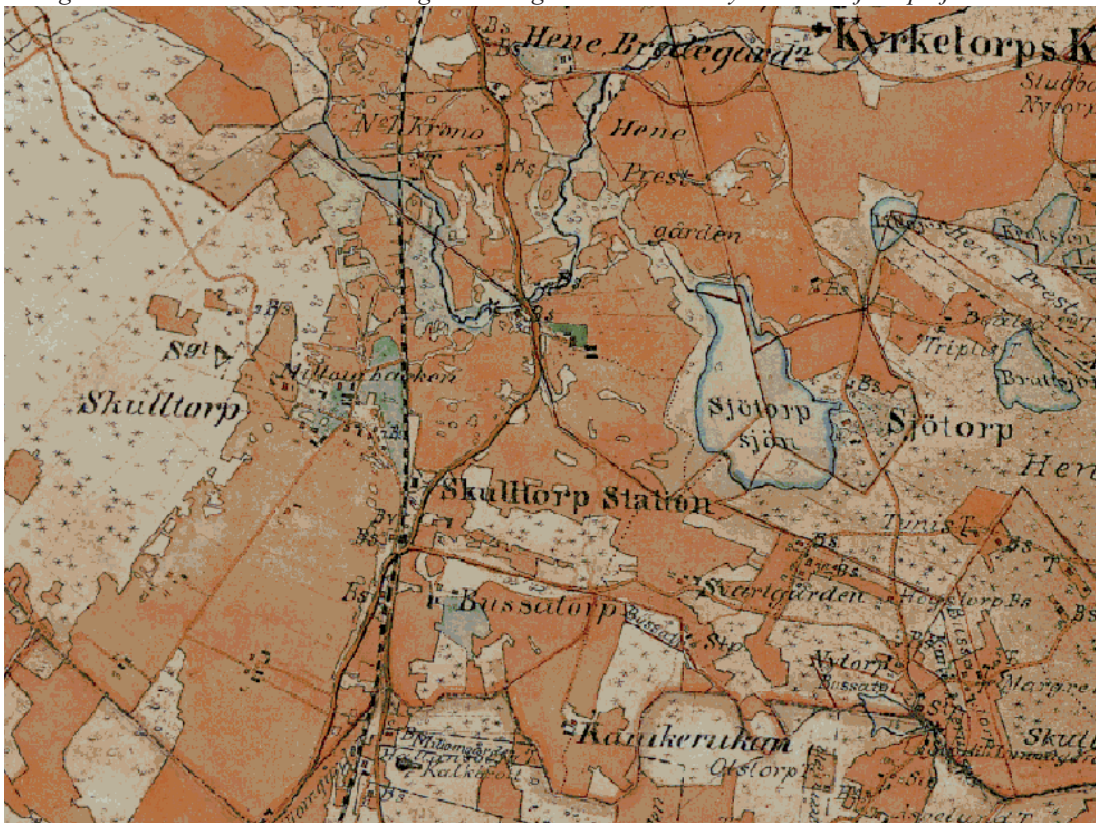
Häradskartan från 1877-1882 visar omfattningen av bebyggelsen vid Skultorp vid denna tid. Platsen för den gamla byn med kvarliggande gårdar ligger på västsidan av järnvägen. I anslutning till järnvägsstationen finns endast en liten byggnadsgrupp. Mycket av det som idag är tätortsområde var då odlings- och betesmarker i de småkulliga sluttningarna väster och sydväst om Sjötorpssjön.

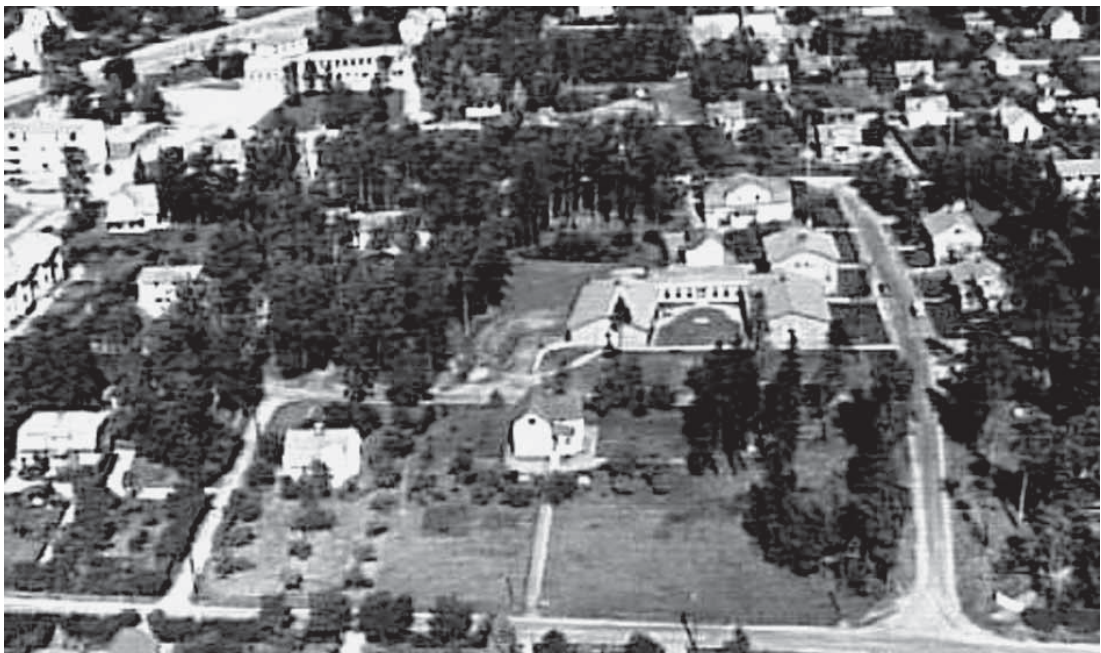
Flygvy från 1960-talet över tätortens sydvästra del med Loringavägen och Billingsro äldreboende i förgrunden. I bildens övre vänstra del skimtar kommunalhuset. Foto: AB Flygtrafik, Dals-Långed. VGM.

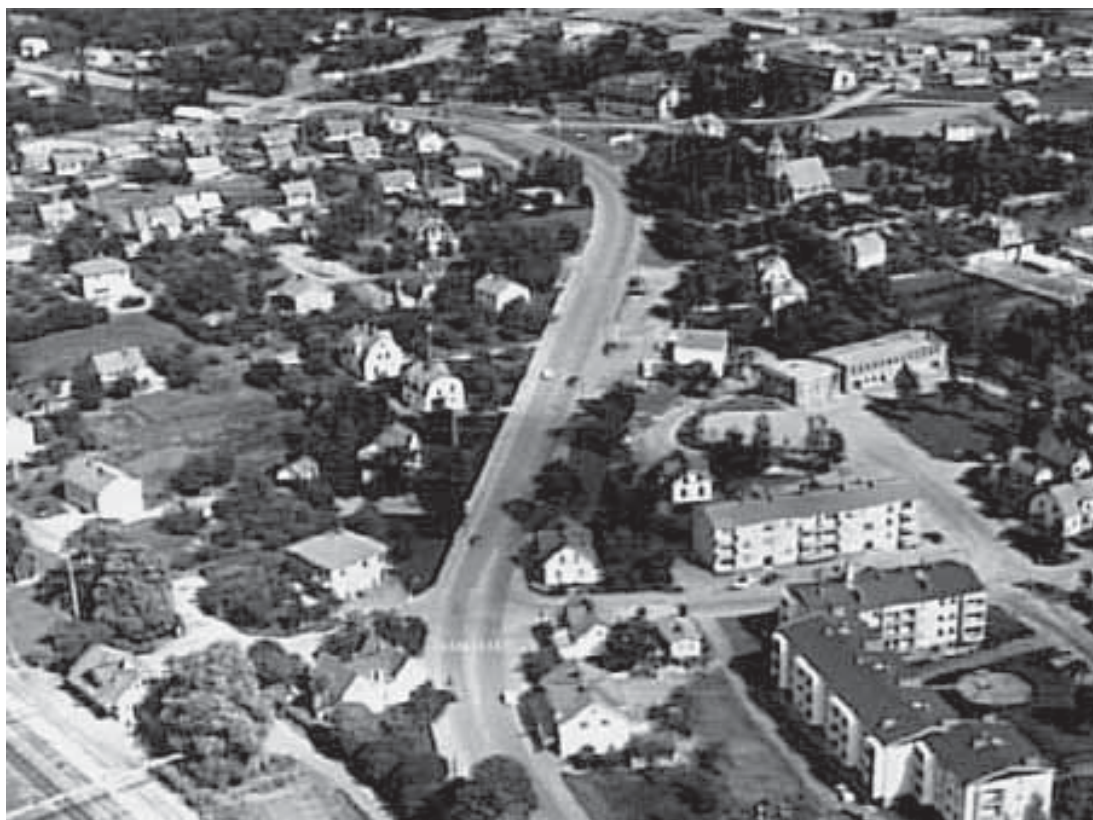
Flygfoto från 1960-talets början åt nordost upp mot kyrkan och Skövdevägen som går som bilismens pulsåder genom samhället. I nedre vänstra hörnet syns järnvägsspåren och ute vid vägen funkishuset som senare fick kiosk och gatukök. Lamellhusen till höger var då nybyggda, idag är de relativt mycket ombyggda. Till höger mitt i bild syns kommunalhuset, byggt 1957-1958. Foto: AB Flygtrafik, Dals-Långed. VGM.

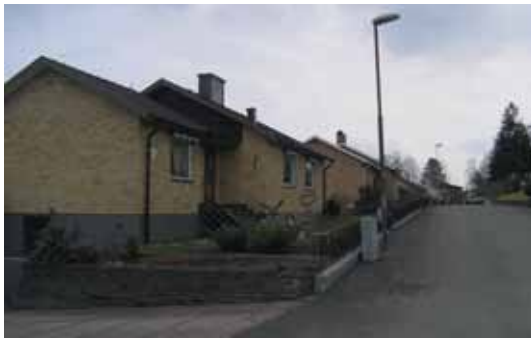
Hene längst i norr kom att få en genuin prägel av folkhemsbygge från tiden kring 1960 med friliggande 1- 1 1/2-plansvillor med källare och fasader i gult eller rött tegel under tegeltäckta sadeltak.

1962 antogs byggnadsplanen för Heneområdet längst i norr, i backarna mellan Skövdevägen och järnvägen uppe i Billingsslutningen. Här hade redan påbörjats byggnationen av vad som skulle bli ett av tätortens största sammanhängande villaområden. Området kom att få en genuin prägel av folkhemsbygge från sent 1950-tidigt 60-tal med friliggande en- 1 1/2-plansvillor med källare och fasad i gult eller rött tegel under tegeltäckt sadeltak.

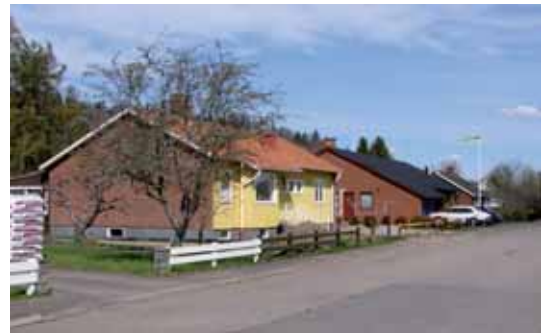
De första små villaområdena väster om järnvägen planlades 1961 och 1962. Bland annat byggdes då de första små villorna vid Linvägen.

Svanvägen och Talgoxevägen. Även villakvarteren närmast Gitarrvägen och Trombonvägen planlades 1960. Den första expansionen i den lilla skalan på västsidan av sidan järnvägen inleddes 1961 när en byggnadsplan upprättades för radhusbebyggelse mellan Byvägen och Linvägen strax söder om stationen på järnvägens västra sida. 1961 och 1962 planerades även angränsande mindre villaområden vid Linvägen och Hästskovägen.

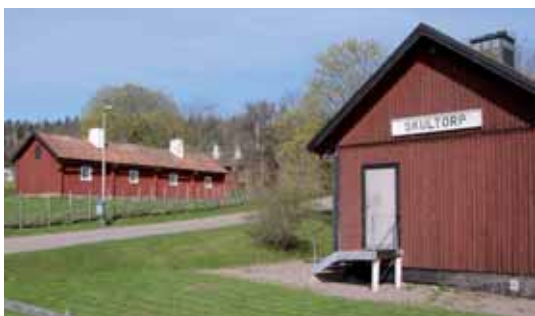
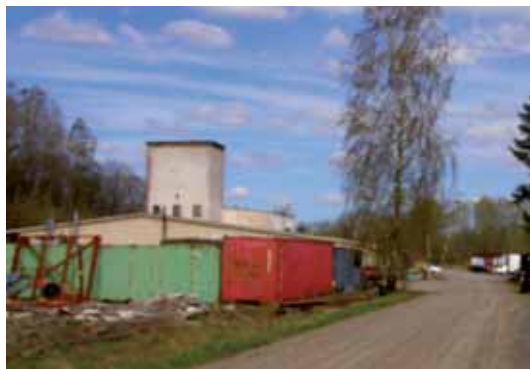
Skultorp 47:1 innefattar både godsmagasinet och tåbebyggelsen i Fornbyn, samtliga är minnesmärken som är mycket djupt rotade i Skultorps lokalhistoria.

Skultorp 14:1 F.d. Silitfabriken från 1946-1958.

och metallgjuteri. Vid Vallmovägen och järnvägen strax norr om Skultorps tätort anlades en av Skövde trakts lättbetongindustrier 1946 av AB Silit och nedlades av dem 1955. I annan regi fortsattes verksamheten till 1958. 1953 fanns ca 30 anställda. Alunskiffer bröts i ett närliggande brott. Efter krossning och upphettning till 1200 grader i ringugn göts plattor och block.

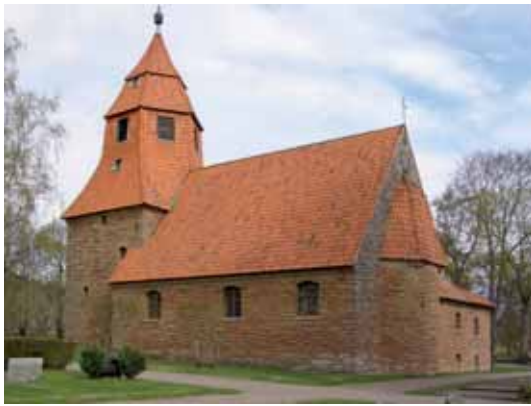
Skultorp 1:33 Norra Kyrketorps nationalromantiska nya kyrkobyggnad från 1923 kom att bli centralpunkt i det sockencentrum med kyrkoprästgård-skola som byggdes upp på 1920-talet i det växande stationssamhället.

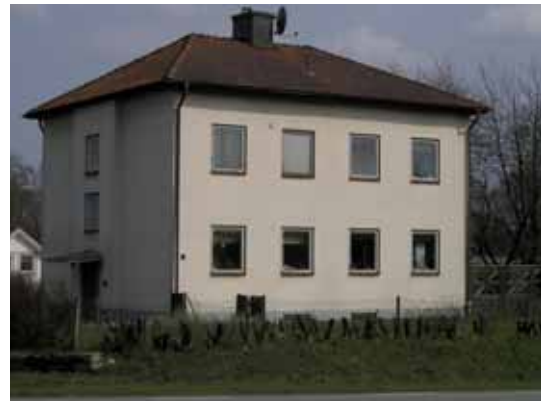
Skultorp 8:72 vid Skövdevägen i är ett bra exempel på hur man i Skultorp på 1930- och 40-talet uppförde flera villor och små flerbostadsvillor med drag av tidens funkisstil med ljusa putsfasader och flacka tegeltäckta tak.

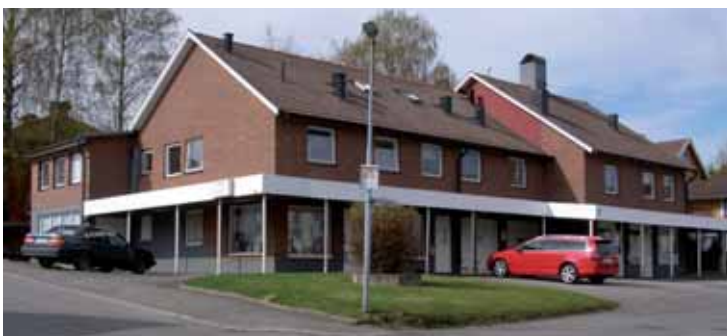
Skultorp 1:63 är ett bra exempel på en modernistisk centrumbyggnad från 1960-talets början som dessutom antyder att man i Skultorp hade planer på att bygga upp ett nytt centrum i närheten av det nya kommunalhuset man låtit bygga 1958-1959.

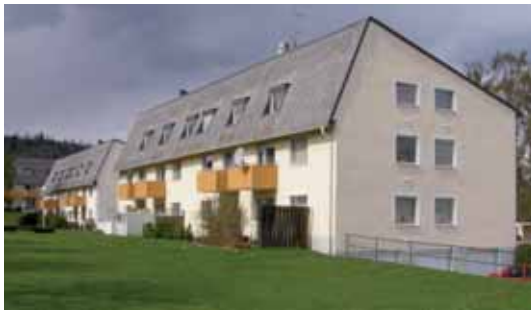
Hene 18:65. Riksbyggenvägens lamellhus från 1958-1960 med sina ljusa putsfasader och karaktäristiska asymmetriska sadeltak var det första större flerbostadsområdet i Skultorp och inledde den moderna tätortens uppbyggnad.

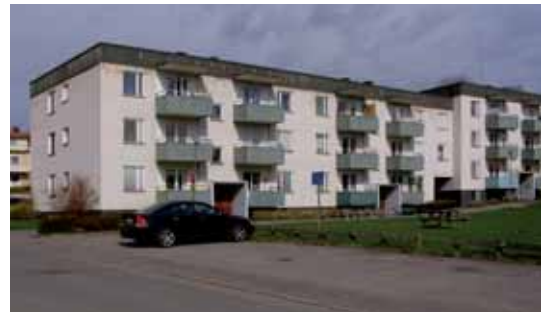
Skultorp 1:207. Pilvägens flerbostadskvarter nära Norra Kyrketoprns kyrka färdigställdes 1969. Området har en karaktäristisk utformning typisk för den tiden med lamellhusens flacka tak och ljusa mexistensfasader.

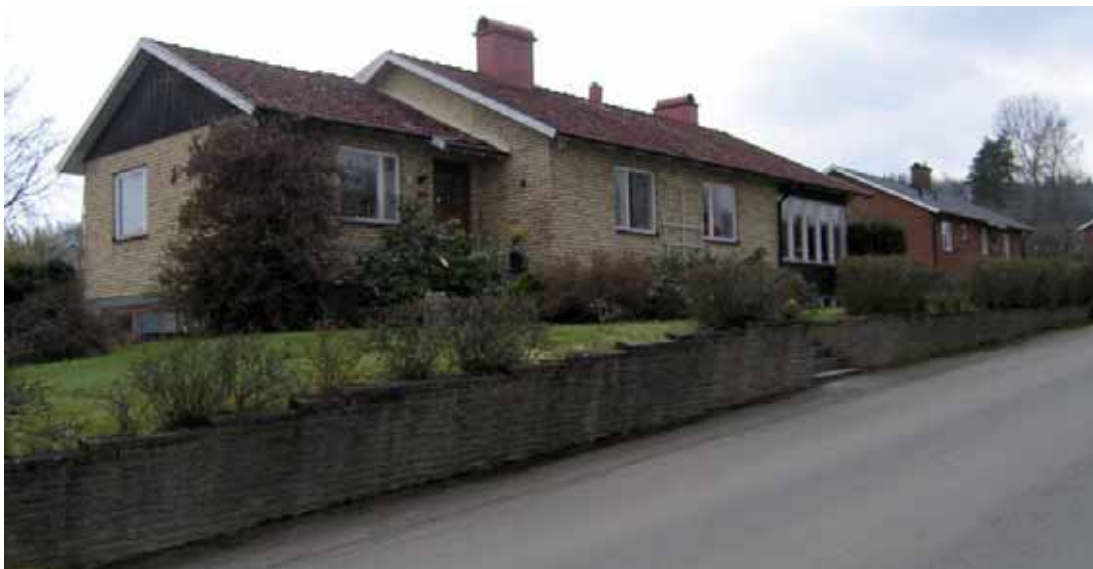
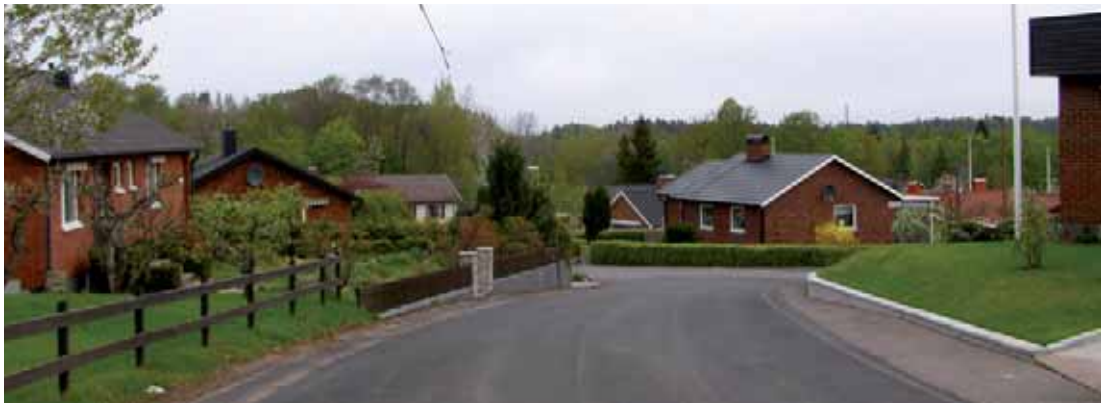
Husen vid Stjärnvägen är mestadels från tidigt 1960-tal men anknyter ofta till sent 1950-tal med fasad i gult eller rött tegel, ofta med tvådelad huskropp under tegeltäckt sadeltak. Karaktäristiska är även tomtens stödmurar i kalksten mot gatan.

Även om tiden kring 1960 dominerar finns flera olika hustyper från 1960-talet representerade i området. Rött eller gult fasadtegel och flacka sadeltak dominerar. **Orionvägen.**

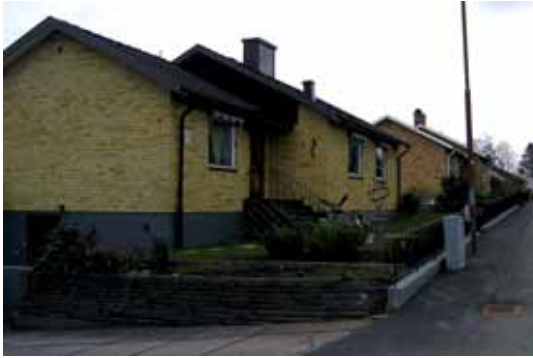
Hene 9:26 från 1961 vid Stjärnvägen.

Villa från 1961 med tvådelad huskropp, fasad i gult tegel, perspektivfönster, entré med ursprungliga smidesräcken och ny typ av dörr. Byggherre var Nils Dahlstrand och byggnadsritningarna utfördes vid Hultsfreds-Industrierna, Hultsfred. Sadeltaket bibehåller tvåkupigt tegel. Tidstypiskt smidesstaket mot gatan. Garaget nybyggdes 1983. Ligger intill den snarlika Hene 9:25

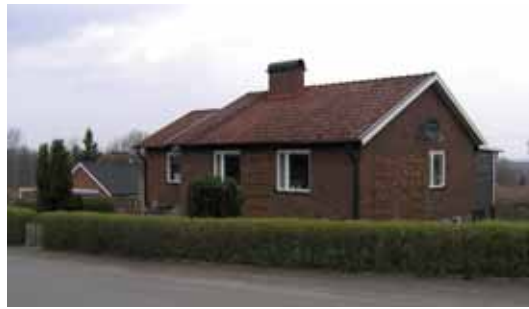
Hene 9:39 från ca 1960 vid Stjärnvägen.

Villa från ca 1960 med tvådelad huskropp, fasad i rött tegel, entré med ursprungliga smidesräcken och ny typ av dörr samt sadeltak med tvåkupigt tegel. Häck mot gatan.

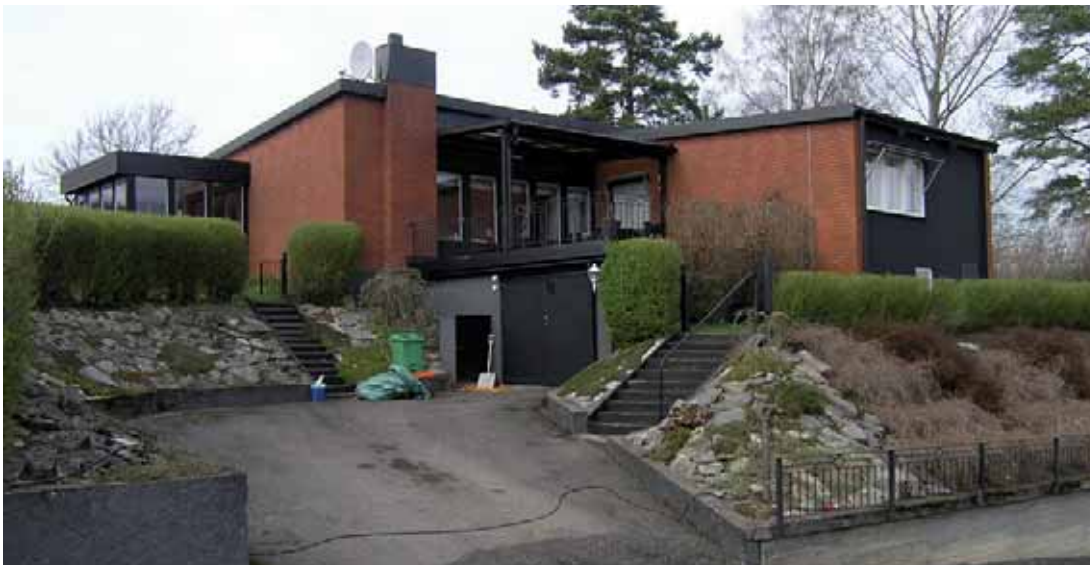
Hene 9:42 vid Siriusvägen är en mer exklusiv villatyp från ca 1965-70..

Mer exklusiv villa från ca 1965-70 med fasad i rött tegel med vita fönster under flackt tak. Öppen tidstypisk villatomt med häck och gjuten stödmur mot gatan.

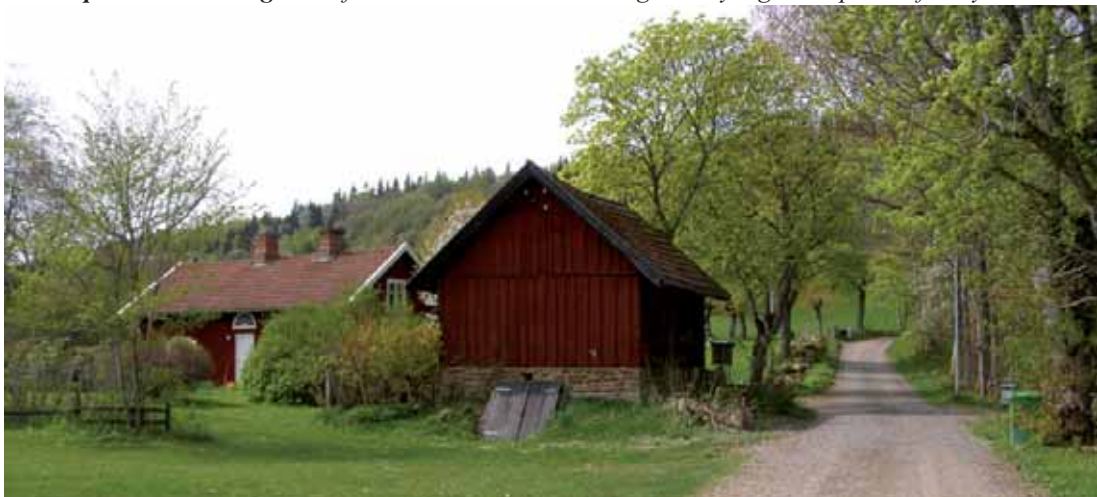
Skultorp 4:103 Sverkilsgården från 1860-talet i centralt läge vid byvägskälet på den f.d. bytån.

Skultorp 4:103 Sverkilsgården (kallad Sverkilsgården) är av mycket stor betydelse för kulturmiljön med framför allt ett faluröd magasin på hög kalkstensfot, samt en faluröd enkelstuga med sidokammare, i centralt

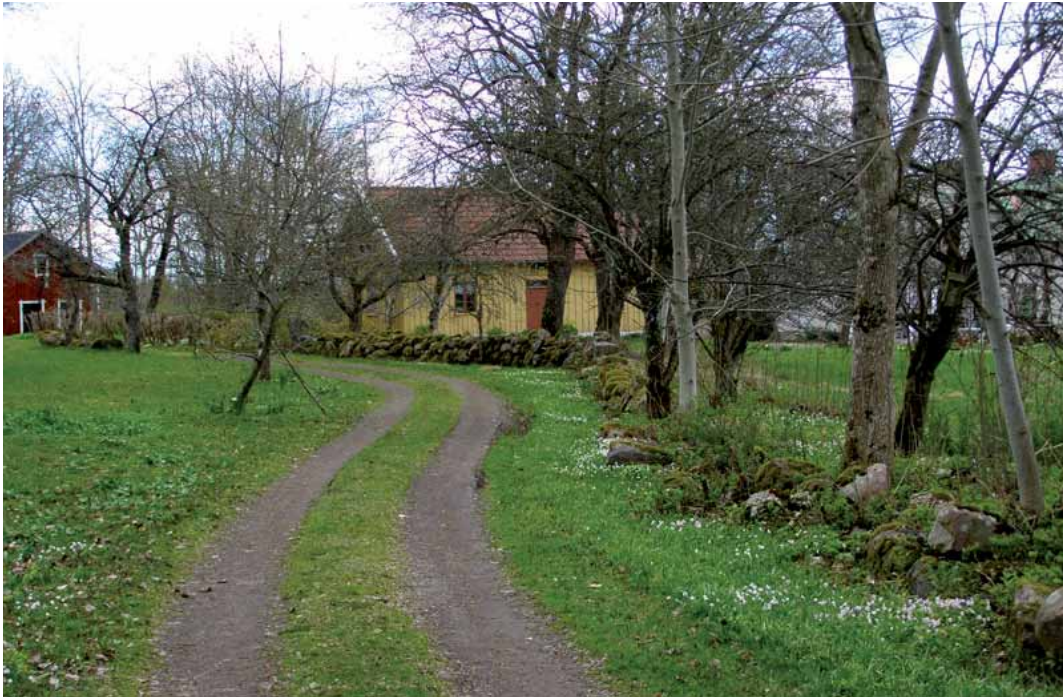
Kulturlandskap i Skultorps by, invid Skultorp 15:1 Jon-Månsgården, med undantagsstuga från 1850-talet och stenmurar kring tomt och ägor.

Skultorp 15:1 Jon-Månsgården har flera välbevarade byggnader från 1800-talet, bl.a. undantagsstugan och flera uthus samt trädgård, ett skihag med trägrind mot bytån, samt även stenmurar. Det goda helhetsintrycket av den befintliga äldre gårdsbebyggelsen på Jon-Månsgården är av mycket stor betydelse för upplevelsen av Skultorps gamla byplats. Längre norrut ligger Skultorp 1:49 med egna hemmet Rosenberg med bostadshus i villastil

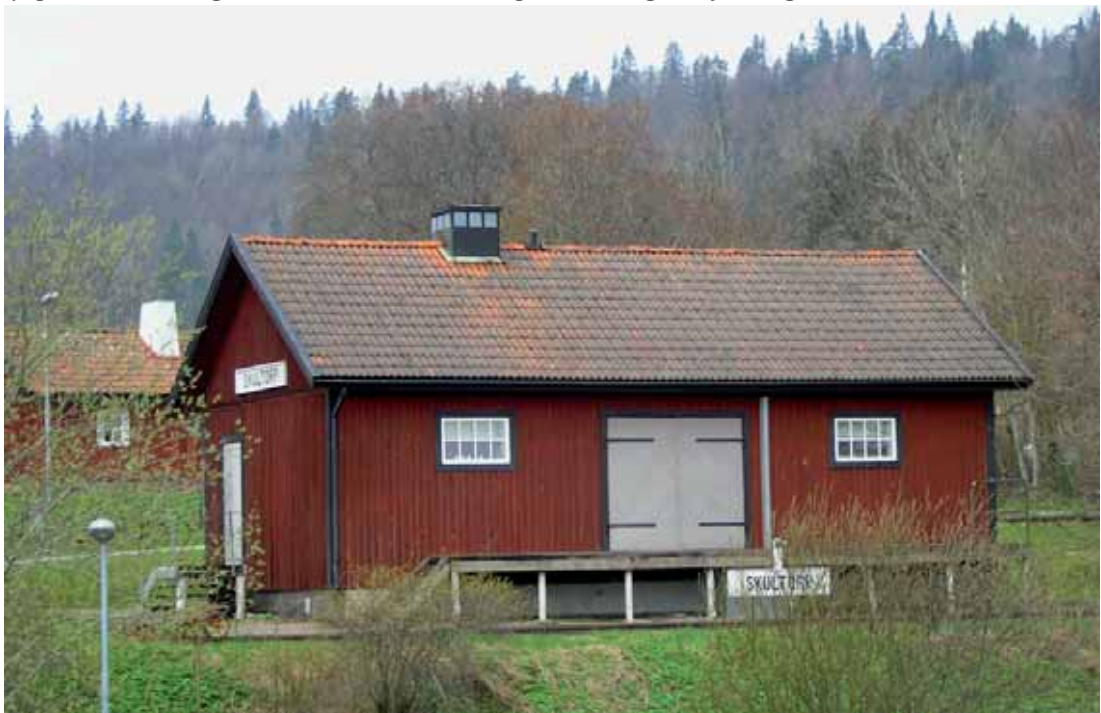
Skultorp 47:1. *Det faluröda godsmagasinet mittemot det f.d. stationshusets plats, är ur lokalhistorisk synpunkt ett omistligt minnesmärke över Skultorps utveckling som järnvägssamhälle.*

Av mycket central betydelse är godsmagasinet (Skultorp 47:1) som på 1980-talet, i samband med rivningen av stationshuset, flyttades från järnvägen, ett kort stycke upp i

slutningen, i anslutning till Fornbyn. Det faluröda magasinet är ur lokalhistorisk synpunkt ett omistligt minnesmärke över Skultorps utveckling som järnvägssamhälle. Nedanför godsmagasinet finns den f.d. järnvägsstationen där det 1982 rivna stationshuset stod. Stenskodd perrong med murad lastkaj är ett annat minnesmärke över stationen.
