KULTURMILJÖPROGRAM FÖR SKÖVDE KOMMUN

DE NIO MINDRE TÄTORTERNA

KULTURHISTORISKT VÄRDEFULLA MILJÖER
SAMT FÖRSLAG TILL ÅTGÄRDER
2011

**DEL 1 ISELSTORP,
LERDALA, SKULTORP,
STÖPEN**

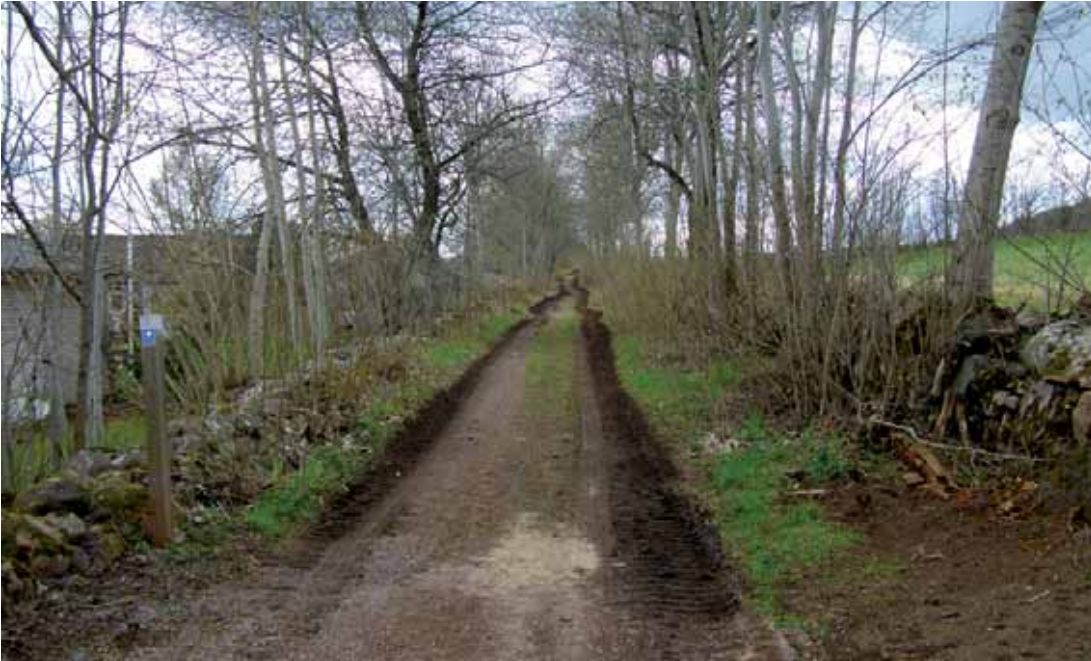
Skultorps fäddrev med mäktiga stenmurar från 1850-talet är av mycket stort agrar- och kulturhistoriskt värde.

Det stora fäddrevet tillkom under årtiondena efter laga skiftet 1849, som ersättning för två äldre ängsvägar. Enligt uppgift från hembygdsföreningen verkar det som om benämningen Oxadrevet är ett sentida namn som börjat användas först i modern tid och inte varit förankrat bakåt i tiden. Drevet som är ca sex meter brett mellan murarna är ca en kilometer långt och går ner mot sydväst parallellt med bergsslutningen och den nyaste villabebyggelsen i samhällets sydvästra del. Skultorps fäddrev har stort kulturhistoriskt värde, det är ett mycket gott exempel på en fågata. Dess samband med den gamla bytån knyter även an till äldre tiders bystrukturer, samt åskådliggör också att samma principer för betesgång tillämpades även av enskilda gårdar efter skiftena under 1800-talets senare del.

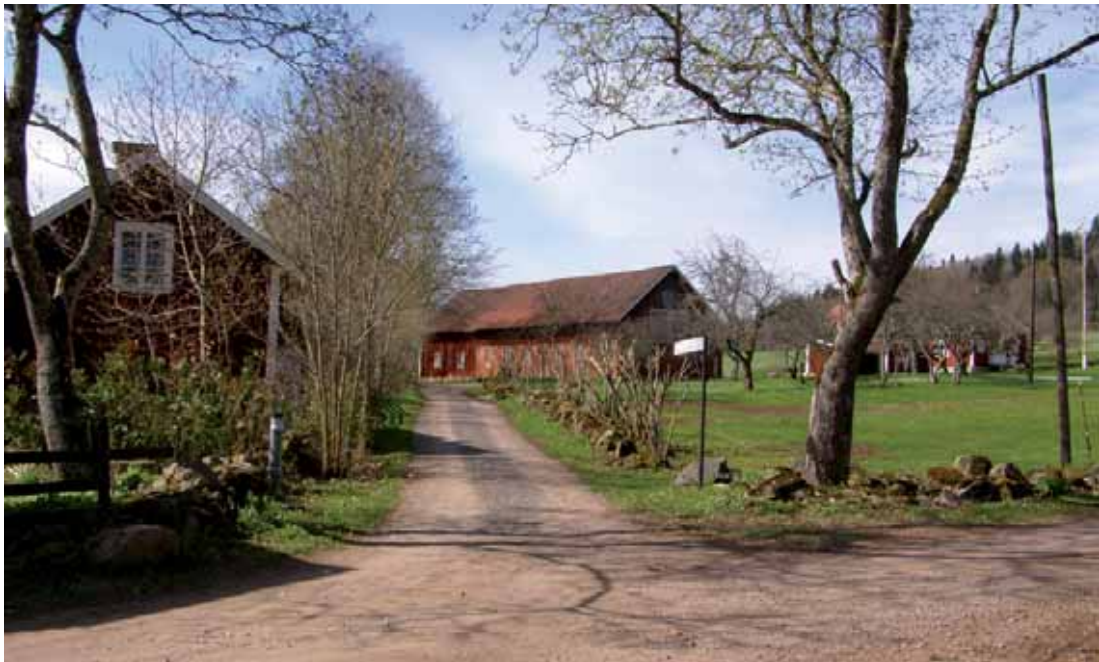
Av största betydelse är vägskälet på bytån där det stora fädrebet mot sydväst mynnar och små bygdevägar och andra f.d. fägator ansluter. Vid vägskälet ligger Sverkilsgården och inne vid fädrebet Kulabolets ladugård.

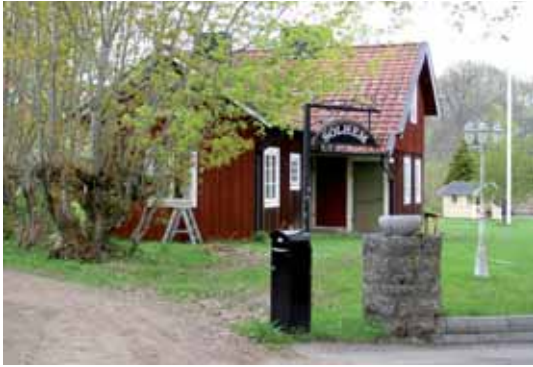
Skultorp 2:10 Detta lilla bostadshus i kanten av bytån har en intressant bakgrund. Det byggdes på 1910-talet som en liten ladugård/uthus och byggdes om till bostadshus med tre små lägenheter 1940-talet.

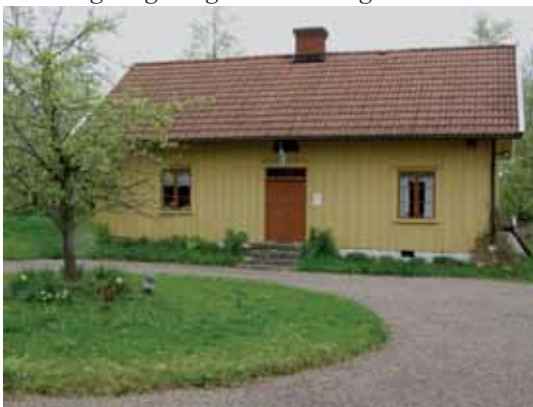
Skultorp 15:1 Jon-Mångården. Detta mycket välbevarade bostadshus byggdes ca 1860 som undantagsstuga åt gårdens äldre generation.

Gården har flera välbevarade byggnader från 1800-talets mitt/senare del samt en förändrad manbyggnad. Välbevarad är ett bostadshus som byggdes ca 1860 som undantagsstuga åt gårdens äldre generation. Huset har fasad av terragul locklistpanel och brunröd dörr med ett lunettformigt överljus till ingången. Från 1910-11 är ett magasin med faluröd panel och vita krysslagda foder. Manbyggnad från 1860, ursprungligen utformad likt undantagsstugan, men senare starkt förändrat med påbyggda frontespiser, mexistensfasad och plåttak. Mangårdshuset omges av en trädgård, tomten avgränsas mot tåplatsen av ett skihag med en grön trägrind vid ingången. Gråputsat uthus med tvåkugigt tegel. Utanför mangården står lite avsidet ett uthus byggt som tvättstuga/brygghus på 1930-talet, med faluröd lockpanel, småspröjsade fönster med luckor på kortsidan och till ovanloftet. Ladugården som inventerades 1988 finns inte kvar 2010. Det goda helhetsintrycket av den befintliga äldre gårdsbebyggelsen på Jon-Mångården är av mycket stor betydelse för upplevelsen av Skultorps gamla byplats.

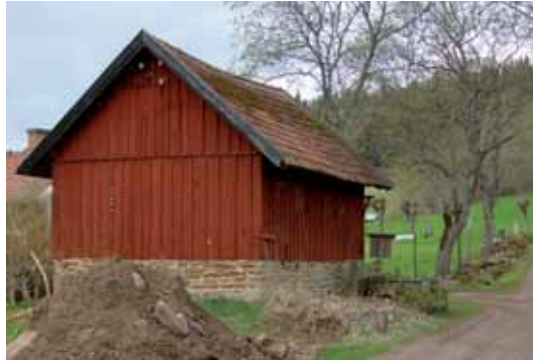
Skultorp 4:103 Sverkilsgården Mycket betydelsefullt för upplevelsen av bybebyggelsen i Skultorp är detta lilla sädesmagasin från ca 1850 som står i ett framträdande läge vid den lilla vägkorsningen på den f.d. bytån.

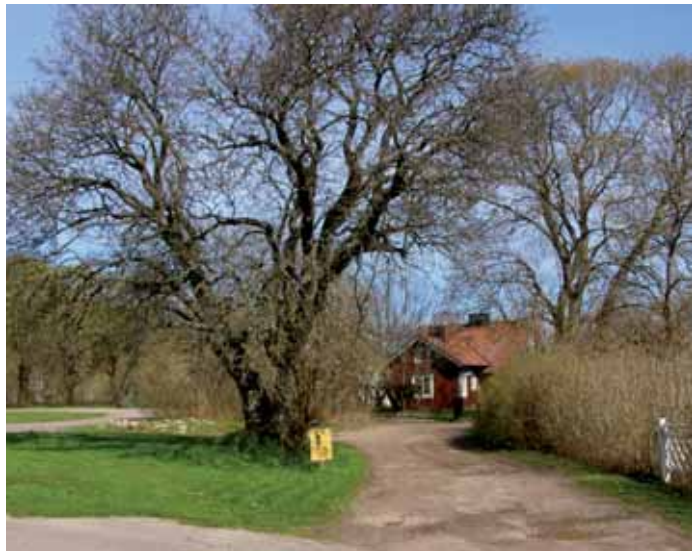
Skultorps bytå var i den gamla byn en samfällid yta, en del av markerna där vägar och fägator möttes, där kreaturen samlades in för natten. Där fanns på 1700- och 1800-talet även små stugor och bostadshus vars invånare inte ägde någon jord. På den f.d. bytån i Skultorp står förutom tåstugorna i Fornbyn även detta stora gamla lövträd vid ett av vägskälerna.

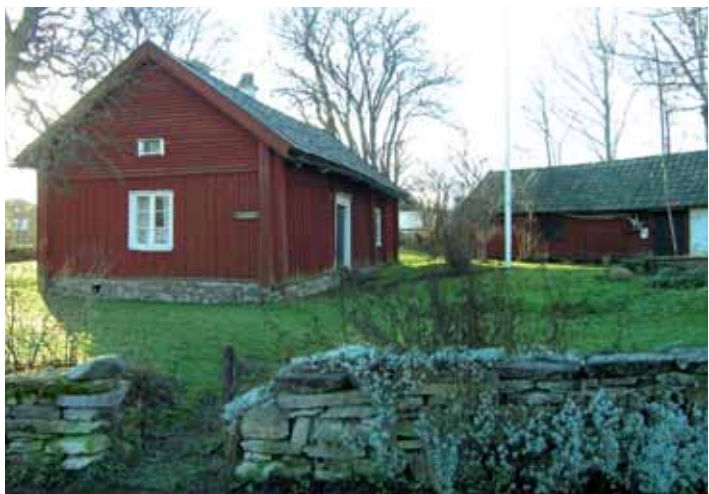
Skultorp 47:1 Sahlbergsstugan i Fornbyn står på ursprunglig plats på den gamla bytomten.

Kvar på Skultorps gamla bytå ligger några stugor på ursprunglig plats, kring vilka Skultorps fornby är uppbyggd. Efter hand har andra byggnader från Norra Kyrketorps socken flyttats dit. Central är Sahlbergsstugan, där medlemmar av släkten Sahlberg bodde fram till 1961. Det faluröda timmerhuset med utskjutande knutar anses vara byggt på 1700-talet. Stugan har en ålderdomlig utformning som är mycket väl bibehållen. Ladugård i skiftesverk och slammad sten med tröskvandring på baksidan, flyttad till Fornbyn från Mellombacken. "Klagstorps fattigstuga", ett timrat bostadshus, flyttades till Fornbyn på 1960-talet, ursprungligen byggt i mitten av 1800-talet som bostad för mjölkpigorna på Klagstorps gods. Stenmurar, en hävstångsbrunn, lövträd och gamla trädgårdsväxter, mycket blommande örter och perenner, omger de två bostadshusen, särskilt kring Sahlbergsstugan. Jonasinass stuga ligger i slutningen på andra sidan vägen från Sahlbergsstugan sett. Den ålderdomliga

stugan är en timrad enkelstuga som också kan härstamma från 1700-talet. Exteriören är välbevarad även i detaljer och bibehåller t.ex. gamla fönster och ytterdörr av bräder. Taket täcks av enkupigt tegel. Längre ner i slutningen står ett ditflyttat lågt grått timmerhus med spröjsade fönster och flacktegel på taket. Jonasinass stuga är jämte Sahlbergsstugan av mycket stort intresse, eftersom de båda bevarar en ålderdomlig, mer ursprunglig utformning. De små faluröda grannhusen i backen nedanför är fortfarande bostadshus och har genomgått viss modernisering i senare tid.

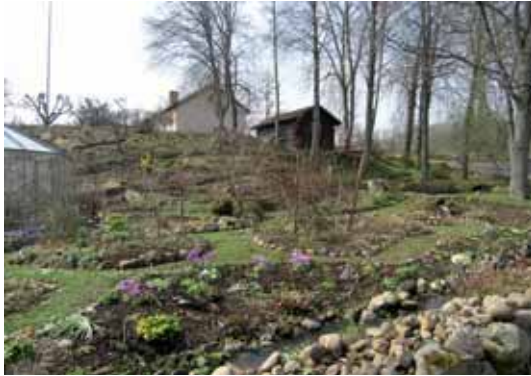
Speciell i området är den magnifika blommande trädgården i den branta sluttningen på 15:12, intill Skultorp 15:7 vid Källbäcksvägen/Banvägen.

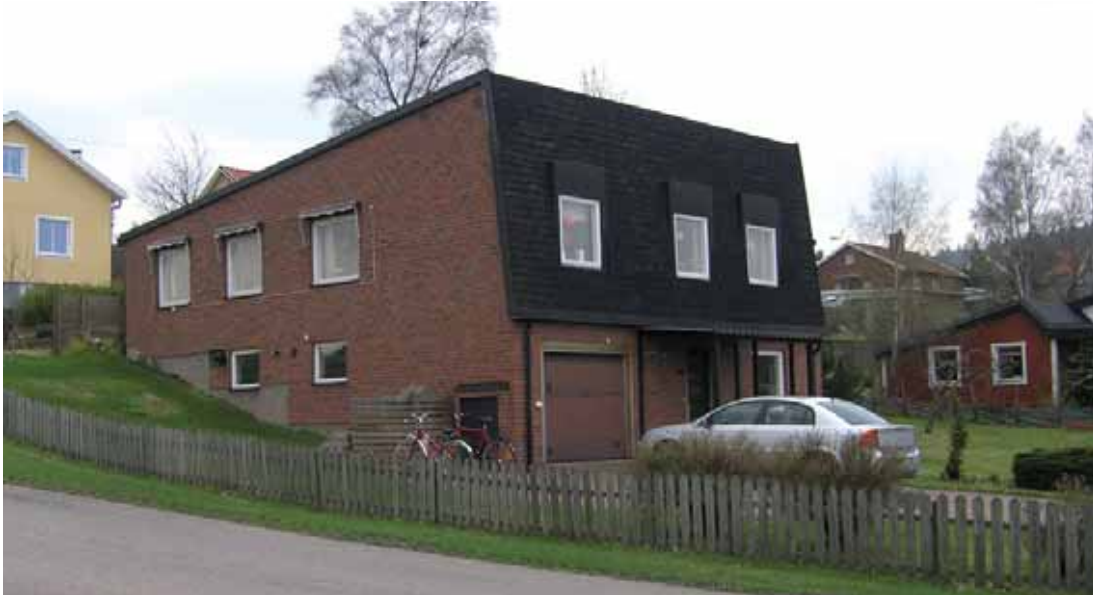
Skultorp 5:24 En egen karaktär har denna villa från ca 1960 utformad i en mer avancerad modernism som tillför särskilda värden till kulturmiljöns 1950-60-talsprägel.

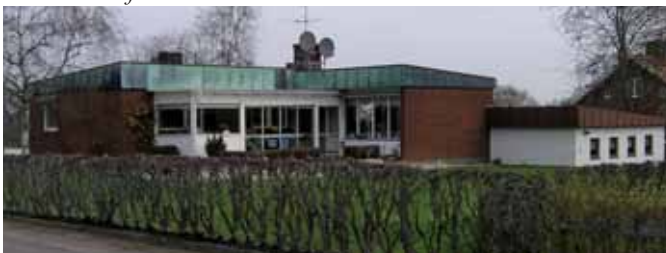
Skultorp 2:44 En välbevarad, mer exklusivt utformad villa i modernism från ca 1960.

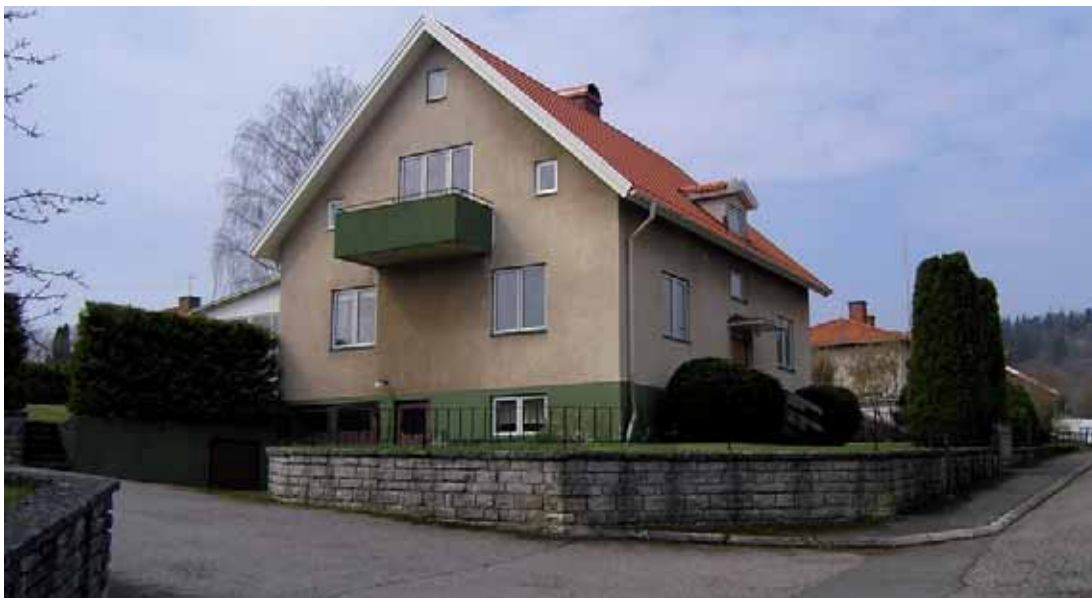
Centralt placerad i en gatukorsning, med för området typiska stödmurar och höga thujor mot gatan, är den mycket välbevarade **Skultorp 15:4 Bresäter**, en av områdets äldsta villor, byggd redan 1951.

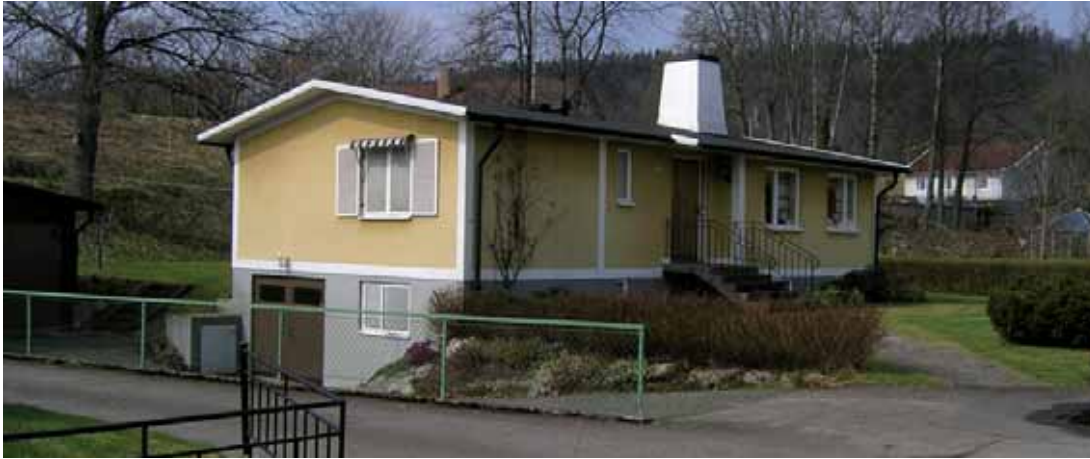
En av de viktigaste och mest intressanta arkitektritade villorna i 1950-talsmodernism i Skövde kommun är **Skulptorp 15:16** vid Källbäcksvägen. Exteriören är mycket väl bevarad sedan byggnadsåret 1957.

Av stort kulturhistoriskt intresse är denna 1950-talsmodernistiska villa med en mer ovanlig arkitektonisk utformning. Den ritades som enfamiljvilla av Olofsson, Andersson Arkitektkontor, Skövde, byggherre var Evert Nilsson och bygglov beviljades 1957. Huset har lättbetongstomme, en tidstypisk villaplanlösning och är byggt i ett plan med källare. Villan har ljusgrå målad hög sten-fot, fasad med gul ädelputs, vita släta hörnlisener och lister samt karosseripanelad dörr och svart smide vid entré. Ursprungliga tvådelade fönster med fönsterluckor, allt i vitt. Svart papptäckt tak, vit plåtklädd skorsten. Garage under huset med ursprungliga, panelklädda dörrar. Huset har en välbevarad utpräglad 1950-talskaraktär som förstärks ytterligare av den öppna omgivande tomten med prydnadsbuskar och i slänten mot gatan stenpartier.

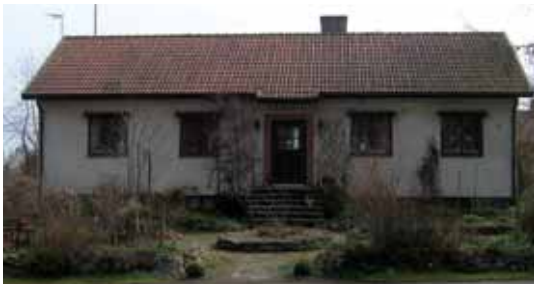
Skulptorp 15:7 Villan har en välbevarad 1950-talsexteriör.

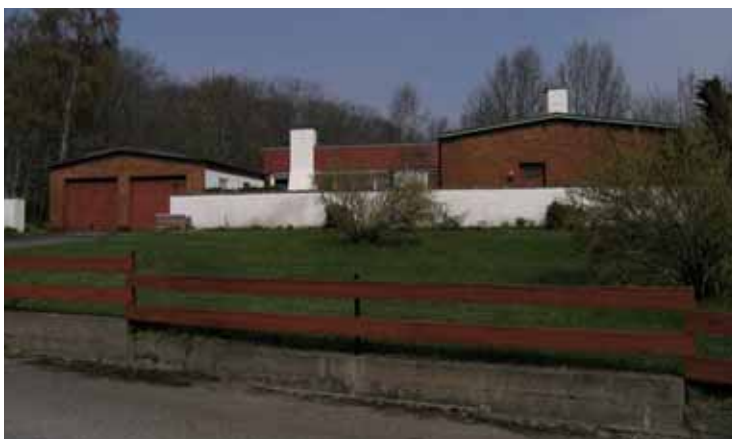
Skultorp 22:1 *

Källbäcksvägen 12
Tvådelad 1950-talsvilla i ett plan med källare och vind samt med fasad i gult tegel, kort taksprång och sadeltak med enkupigt tegel. Ursprunglig entré med tidstypisk dörr och smide. Tvålufts- och perspektivfönster. Tegelskorsten. Öppen tomt.

Skultorp 22:1 vid Källbäcksvägen är en tidstypisk 1950-talspräglad villa med tvådelad huskropp och fasad i gult tegel. Villan är karaktäristisk för villaområdena i norra och centrala Skultorp.

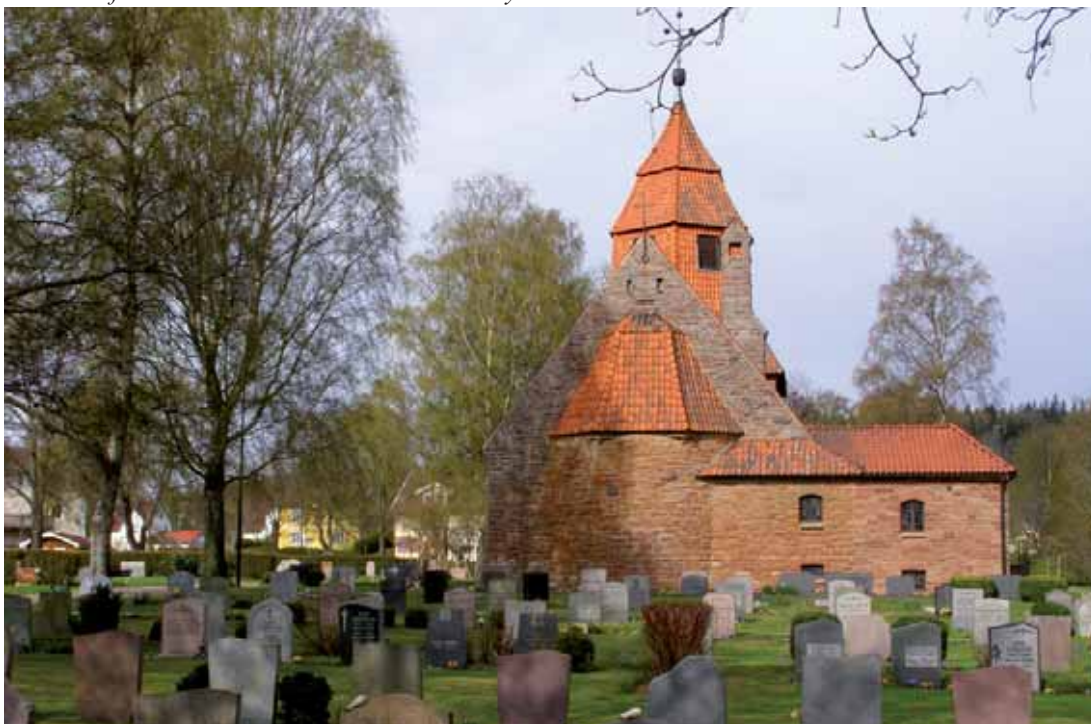
Skultorp 1:33 Norra Kyrketorps kyrka med kyrkomiljön från 1920-talet domineras helt av den monumentalt utformade nationalromantiska sockenkyrkan i kalksten.

Norra Kyrketorps nya kyrka har ett mycket framträdande läge i tätorten och flankeras av samtida prästgård, kyrkvaktmästarbostad och skolbyggnader. Kyrkobyggnaden utformades av arkitekt Fredrik Falkenberg, Överintendentämbe- tet och uppfördes som en salskyrka med ett absid- formigt utbygge i öster, sakristia i nordost och ett bastant västtorn med vapenhus. 1972-73 tillbyggdes en ny sakristia invid den gamla, efter ritningar av arkitekt Anders Ekman och under ledning av arkitekt Edgar Haasum. Kyrkobyggnadens välbevarade nationalromantiska exteriör präglas av den robusta kraftiga byggnadskroppen, fasadens röda kalksten med fönsteromfattningar i flisad kalksten och de stora takfallen med enkupigt tegel, inklusive tornets brant avtrappade, långt neddragna huv.

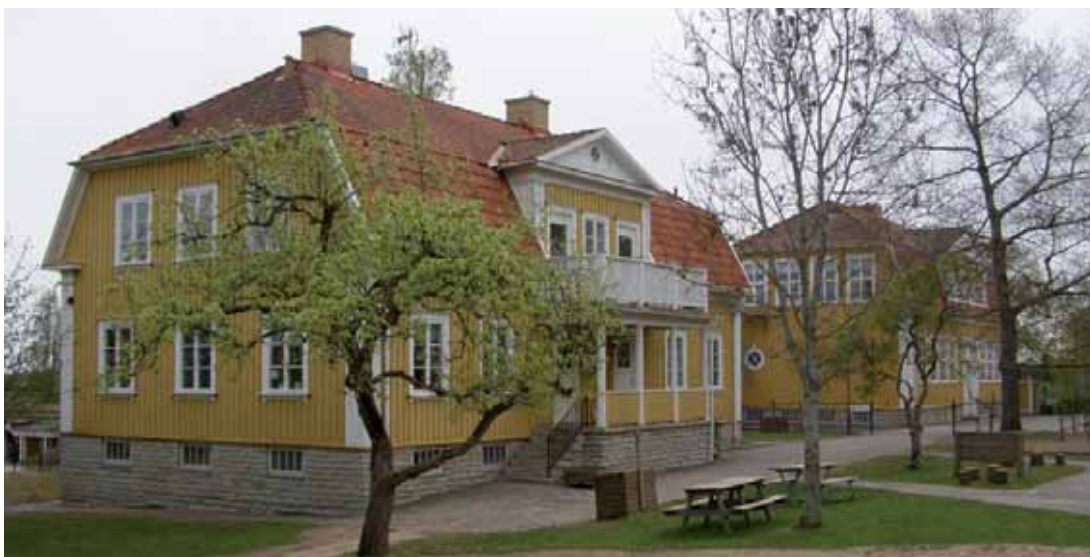
Hene 6:13 Kyrkskolan är en mycket förnämlig, välbevarad skolmiljö från 1932, med drag av tidstypisk nationalromantik/1920-talsklassicism.

År 1932 uppfördes folkskola och en separat lärarbostad strax öster om den nya kyrkplatsen. Båda husen utformades med drag av små herrgårdsbyggnader, i enlighet med tidens rådande stildrag av nationalromantik och 1920-talsklassicism. Lärarbostaden med fyra lägenheter inreddes senare till skolhus. Husen med sina ljusgula panelfasader, vita lätt klassicerande listverk, frontespiser och tegeltäckta brutna, valmade tak är fortfarande exteriört välbevarade sedan 1932. Ursprungligen var husen faluröda vilket understryker det nationalromantiska stildraget i utformningen. Husen ingår numera i den större skolanläggningen med Billingsdalsskolan från 1960-talet. Den äldre skolmiljön med folkskola och f.d. lärarbostad är en av Skövde kommuns främsta bevarade skolmiljöer från 1920-30-talen och som sådan av mycket stort värde. Den är av största betydelse för kyrkomiljön och dess karaktär av sockencentrum från tidigt 1900-tal.

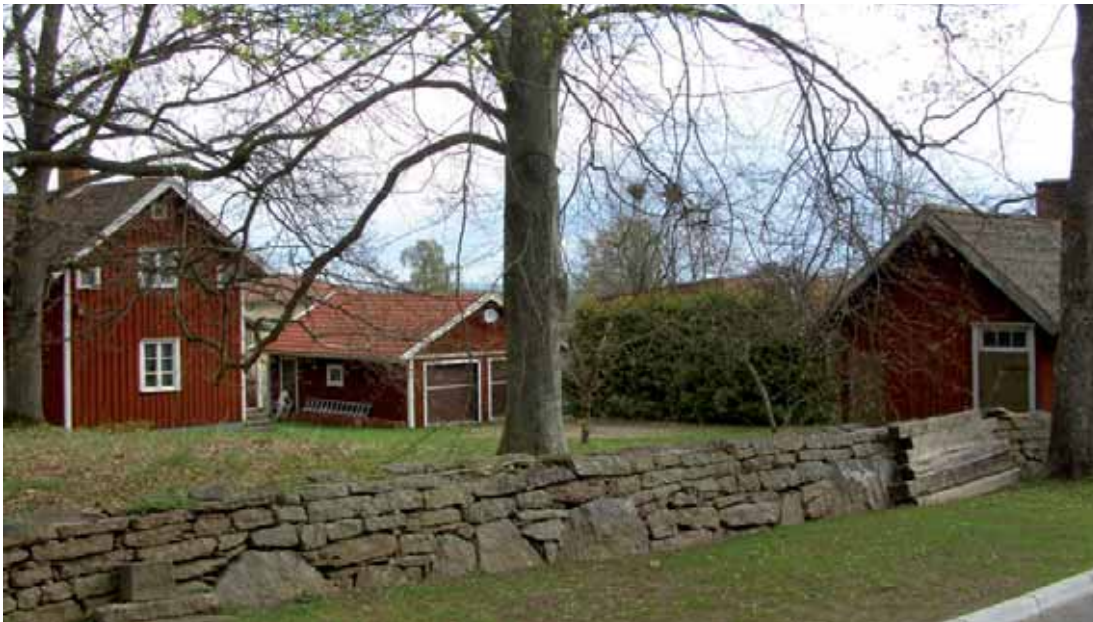
Skultorp 1:100 Kyrkebo den f.d. kyrkvaktmästarbostaden från 1927 är en välbevarad småskalig miljö med karaktär av 1900-talets början, belägen precis intill kyrkogårdsmuren.

1927 uppfördes bostadshuset på Kyrkebo som kyrkvaktmästarbostad. Kyrkebo ligger precis intill kyrkogårdsmuren. Huset uppfördes i en agrar byggnadstradition med faluröd locklistpanel, spröjsade fönster, små vindfönster och tegeltak och är mycket väl bibehållet sedan 1920-talet. Det inramas av en traditionell trädgård med fruktträd, bärbuskar, planteringar, grusgångar och gräsmatta. Ett falurött litet gårdshus var ursprungligen stall men byggdes om till bostad, med spröjsade fönster och bibehållen äldre prägel. Det faluröda garaget är nog relativt nytt. Kyrkebo med de faluröda husen i den genuina äldre trädgården är en mycket viktig del av kyrkomiljön.

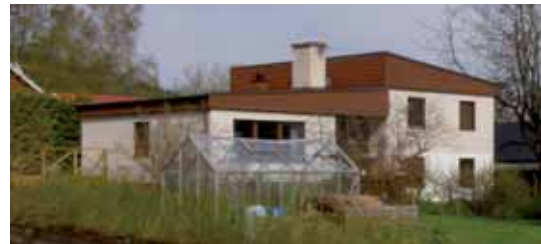
Ovan: **Skulptorp 1:101** har en väl bibehållen 1960-talsmodernistisk villastil.

Modernistisk villa belägen intill Norra Kyrketorps kyrka och f.d. kyrkvaktmästarbostaden Kyrkebo. Villan som består av ett par husdelar i ett och två plan har 1960-talsprägel men byggdes så sent som 1972 efter ritningar från AB Åsedahus, Vet-

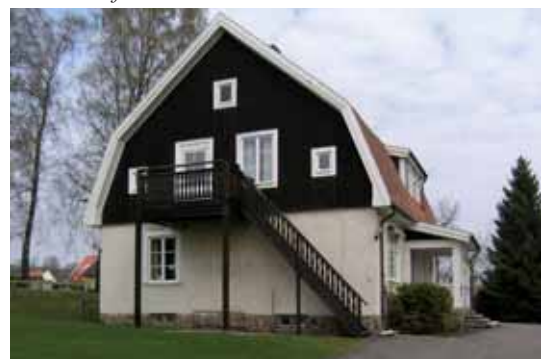
Skulptorp 2:22 Skulptorps f.d. prästgård uppfördes 1922 i en nationalromantisk villastil med F.A. Neuendorf som arkitekt.

År 1922 byggdes prästgården på norra sidan av Skövdevägen, indragen ett stycke på den dåvarande trädgårdstomten. Den uppfördes som en tidstypisk stor nationalromantisk präglad villa med vit spritputsad fasad, brunlaserad panel i gavelrösten och tegeltäckt brutet tak med små takkupor i båda fallen. Byggnaden bär typiska drag av arkitektfirman F.A. Neuendorfs verksamhet, de utformade en snarlik prästgård även i Värsås exempelvis. Prästgården inrymde sju rum och kök samt pastorexpedition. Byggnaden användes senare som församlingshem. Efter 1994 inryms här lokaler för kyrkans barnverksamhet. Exteriören är fortfarande väl bibehållen. . Vad som hänt sedan 1988 är att en balkong av brunt trä och en brun trätrappa till andra våningen tillkommit. Prästgården är även mycket betydelsefull i relation med den nationalromantiska sockenkyrkan som byggdes vid samma tid. Ur kulturmiljösynpunkt är prästgården en ytterst väsentlig del av kyrkomiljön/sockencentrum.

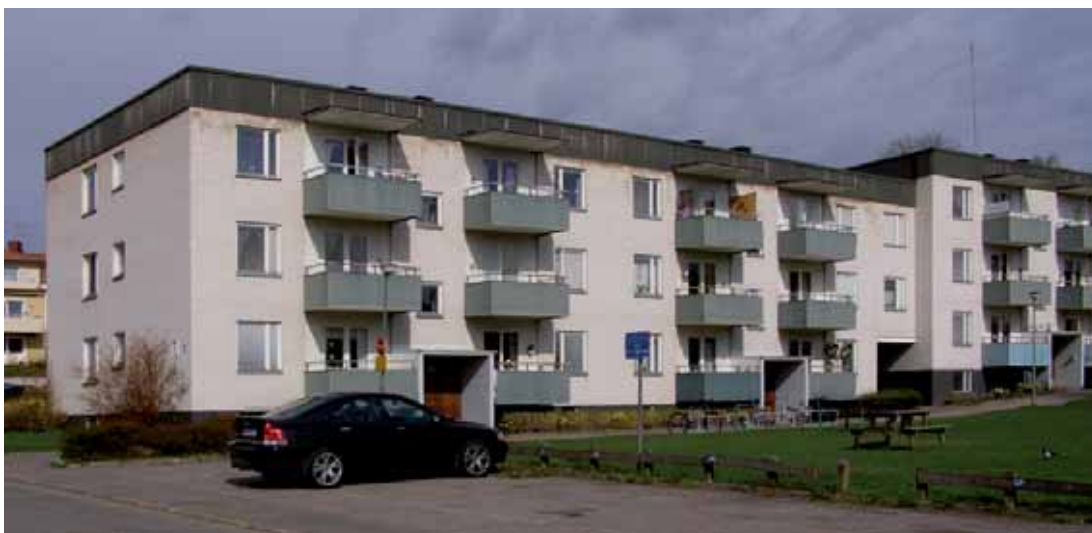
Skulptorp 1:207 har mycket välbevarade exteriörer sedan 1960-talet, även när det gäller detaljer.

Fastigheten omfattar ett litet flerbostadsområde som täcker större delen av kvarteret som ligger söder om kyrkplatsen. Området blev planlagt 1966 och bebyggdes 1969, byggherre till bostadsområdet var byggmästare Carl Tesdorpf, Skövde. Arkitekt till husen, som ritades 1966-69, var arkitekt SAR Sven Löfström, Stockholm. Flerbostadshusen består av tre längor med karaktär av 1960-talets mitt, med två något förskjutna huskroppar per länga, med källare, två-tre våningar och vind. De ritades från början med ett lägenhetsbestånd

Entrépartierna är ovanligt nog de ursprungliga med ljus grå vindfång och lackade trädörrar. Samma gäller balkongfronterna i blekt blågrönt eller ljus brun korrugerad plåt. De välbevarade fasaddetaljerna och det goda helhetsintrycket medför att Pilvägen har stort kulturhistoriskt värde som ett tidstypiskt flerbostadskvarter från 1960-talets senare del.

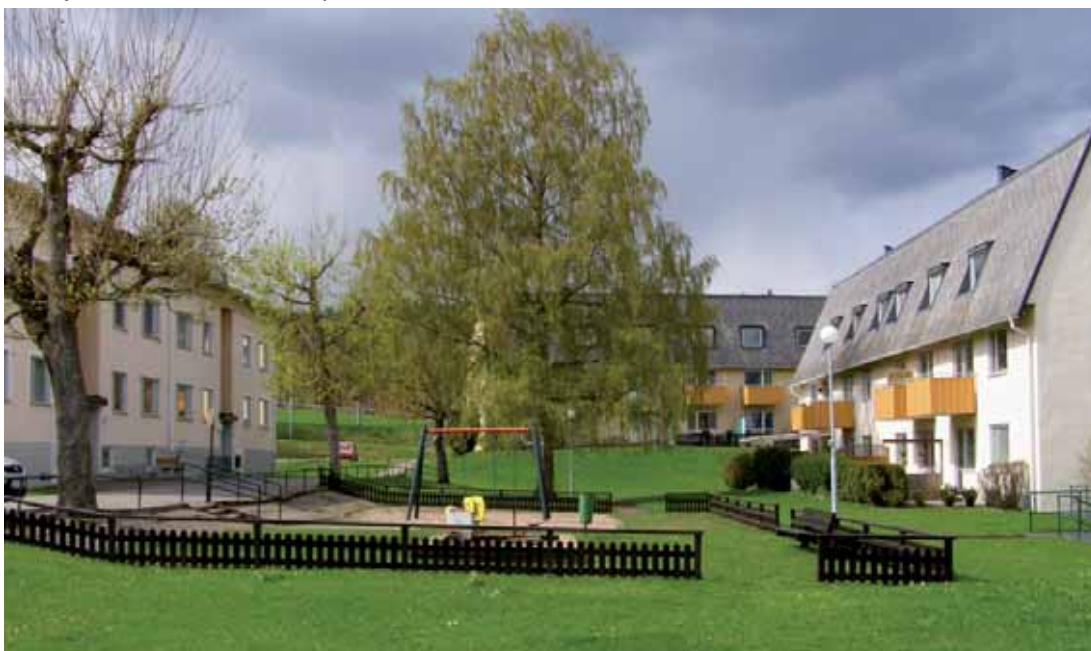
Hene 18:42 byggdes 1958. Hene 18:65 byggdes 1960 men ritningarna utfördes samtidigt med Hene 18:42, det vill säga, åren 1956-57, därför är husen mycket likartat utformad med ljusa putsfasader och tidstypiska fasaddetaljer, mest ursprungligt bevarat på Hene 18:65. Flerbostadsområdet är det äldsta i Skultorps och det enda i Skövde med de karaktäristiska asymmetriska sadeltaken. Karaktären av 1950-talets flerbostadsområde är mycket väl bibehållen.

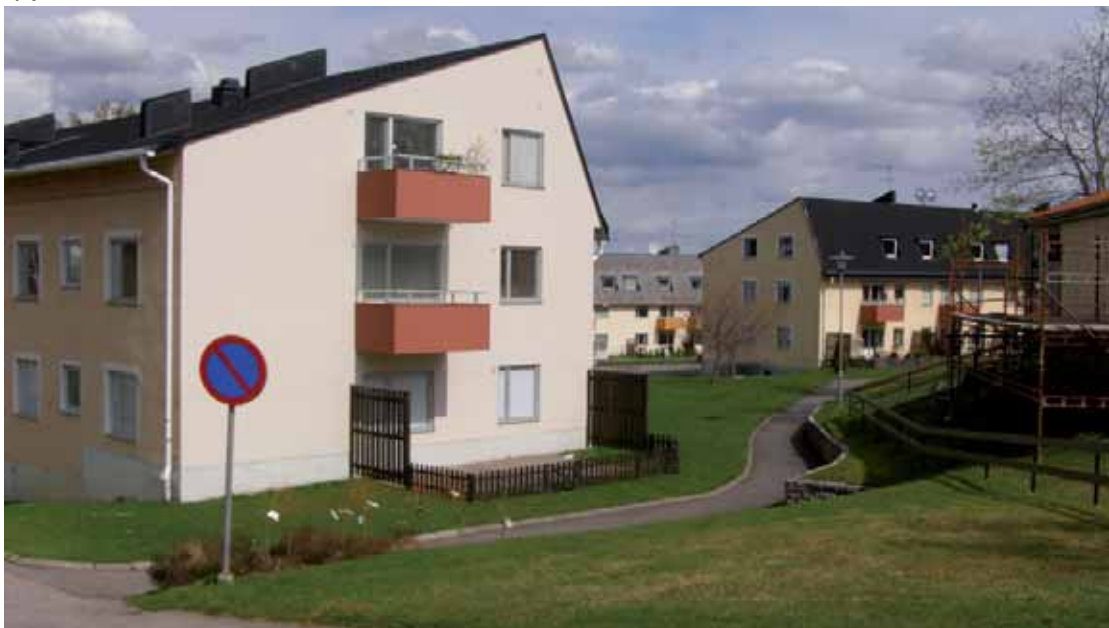
Hene 18:65 byggt 1960 har fler ursprungliga fasaddetaljer i behåll, t.ex. de fina entrépartierna med skärmtak, sidoljus och lackade trädörrar.

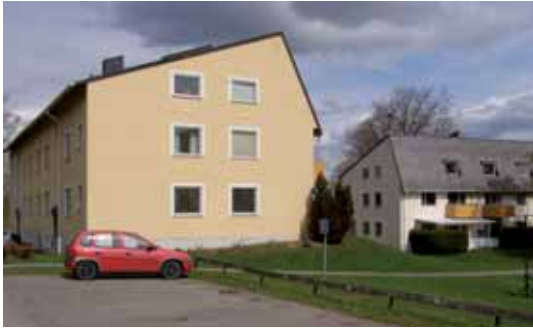
De ljusputsade lamellhusen har en mer stram och sluten karaktär utåt men öppnar sig inåt mot de gröna, luftiga, tidstypiska gårdsrum som skapas mellan huskropparna. De två bilderna på denna sida visar Hene 18:65 som byggdes 1960 och idag är den mest ursprungligt bevarade enheten inom helhetsmiljön vid Riksbyggenvägen.

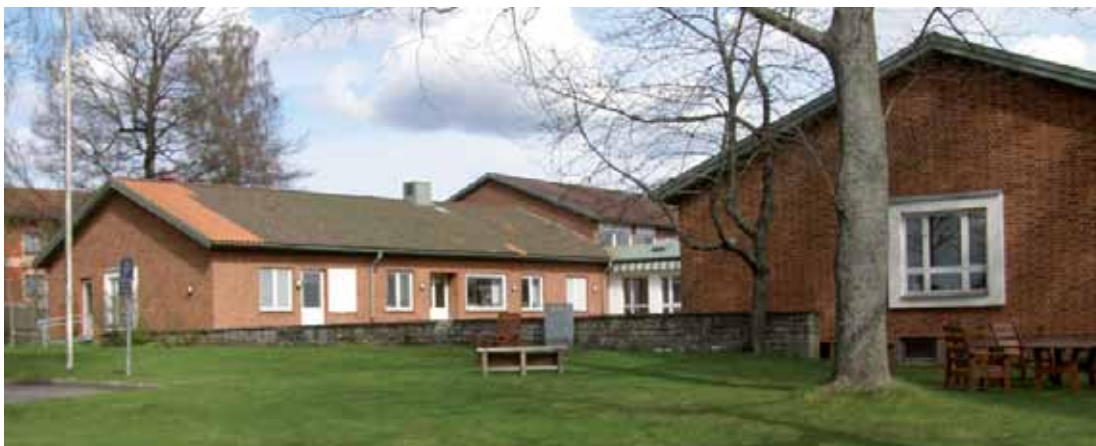
Skultorp 1:205, 1:115 Billingsro är en mycket fin helhet av institutionsmiljö från 1950-talet, senare till- och utbyggd, men där de yngre tillbyggnaderna kompletterar den äldre anläggningen, som dominerar helhetsintrycket.

Billingsro är en mycket fin helhet av institutionsmiljö från 1950-talet, senare till- och utbyggd, men där de yngre tillbyggnaderna kompletterar den äldre anläggningen, som dominerar helhetsintrycket. Billingsro är jämte Sörbacka i Vårsås och Billingsdal i Timmersdala bra representanter för sin tids arkitektur och planering av äldreomsorgsmiljöer.

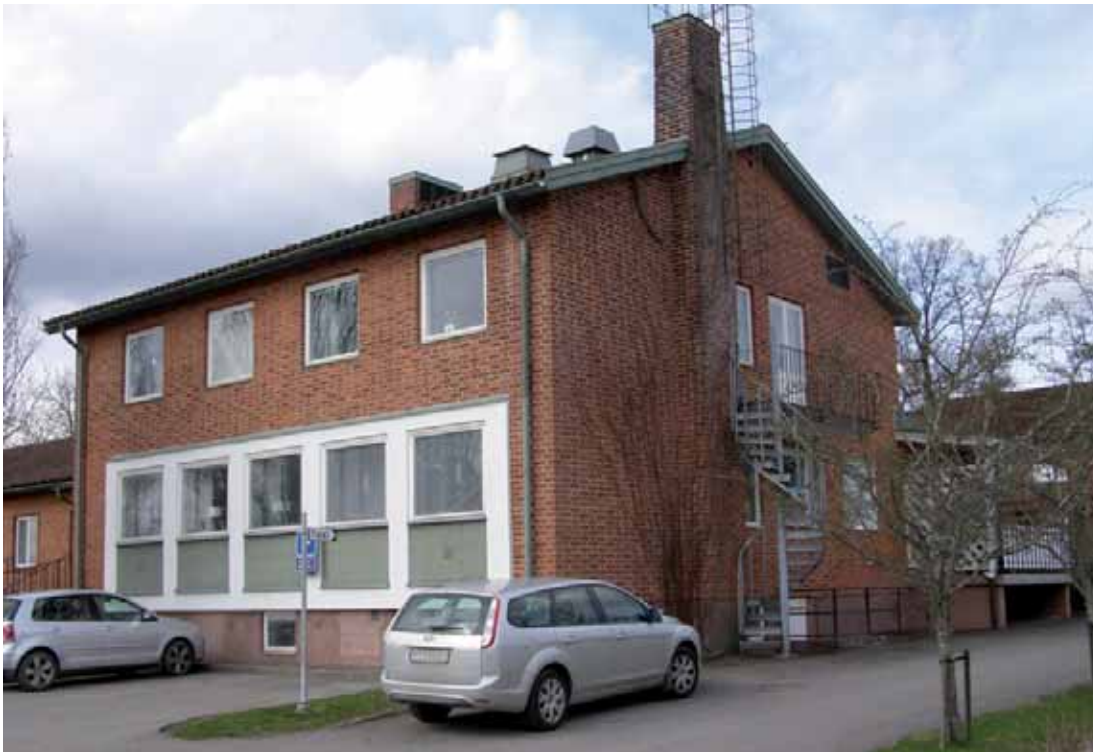
Skultorp 1:205, 1:115 Billingsro. Kärnan i anläggningen från 1959 är ett mycket gott exempel på den tidens sociala institutionsarkitektur, som gavs en lika omsorgsfull utformning oavsett om den byggdes i större eller mindre tätorter.

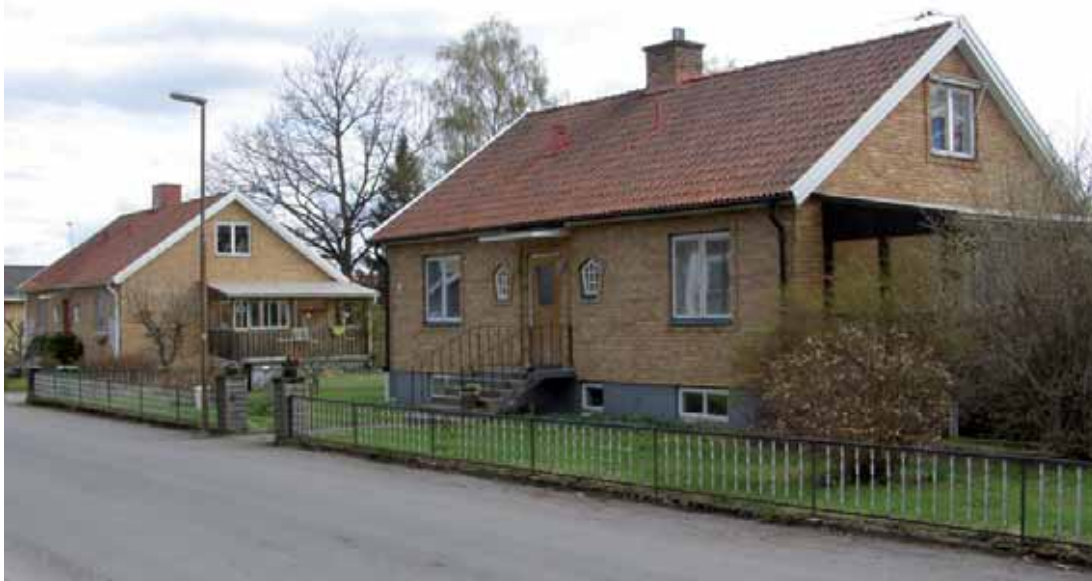
Skultorp 1:136 och 1:142 är två mycket välbevarade villor från ca 1955-1960 som är kärnan i den fina villamiljö som kompletterar Billingsro och ger helhetsmiljön en mycket genuin karaktär av sent 1950-tal.

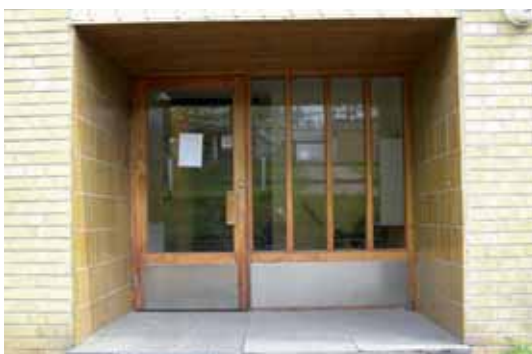
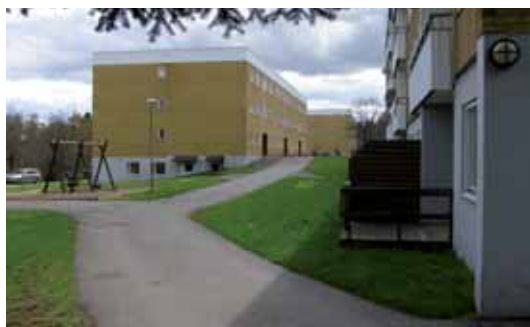
Bussatorp. Lamellhusen är genom sina välbevarade exteriörer från 1970 av ett mycket stort kulturhistoriskt värde.

inslag av två-, fyra- och femrumslägenheter förekommer också. De sex oförändrade lamellhusen från 1970 är byggda i tre våningar med källare och har en utformning som är typisk för 1960-talets senare del. De har fasad i gult tegel, vita enlufts-fönster med vädringsfönster, samt dubbla fönster med vädringsfönster i mitten. Ursprungliga entréer med gula klinkers och nedtill plåtbeslaget ljusst lackat trä med dörr och sidoljus. Ovan entréerna sitter ljusbeige plåt. Vit glasad källardörr, smides-räcken. De platta taken har takfotssarg i ljus plåt. Lamellhusen är genom sina välbevarade exteriörer av ett mycket stort kulturhistoriskt värde.

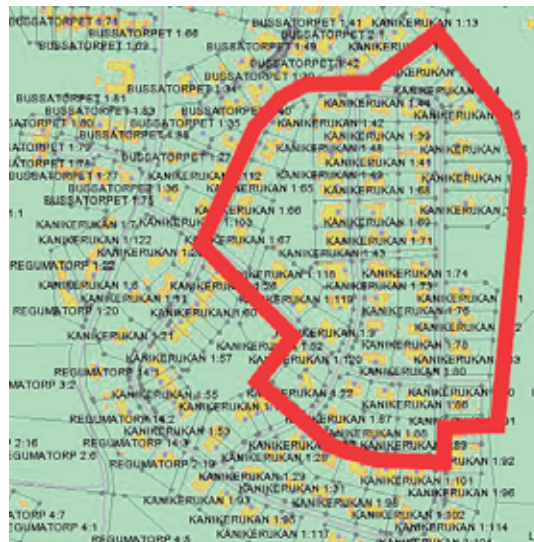
Inre delar av Rödhakevägen och Ringduvevägen har många välbevarade inslag av folkhemmets genuina katalogvillor från 1960-talet i ett plan med källare, fasad i rött tegel, ofta indragna entréer med ljusputsade fasadpartier och flacka sadeltak med mörka betongpannor.

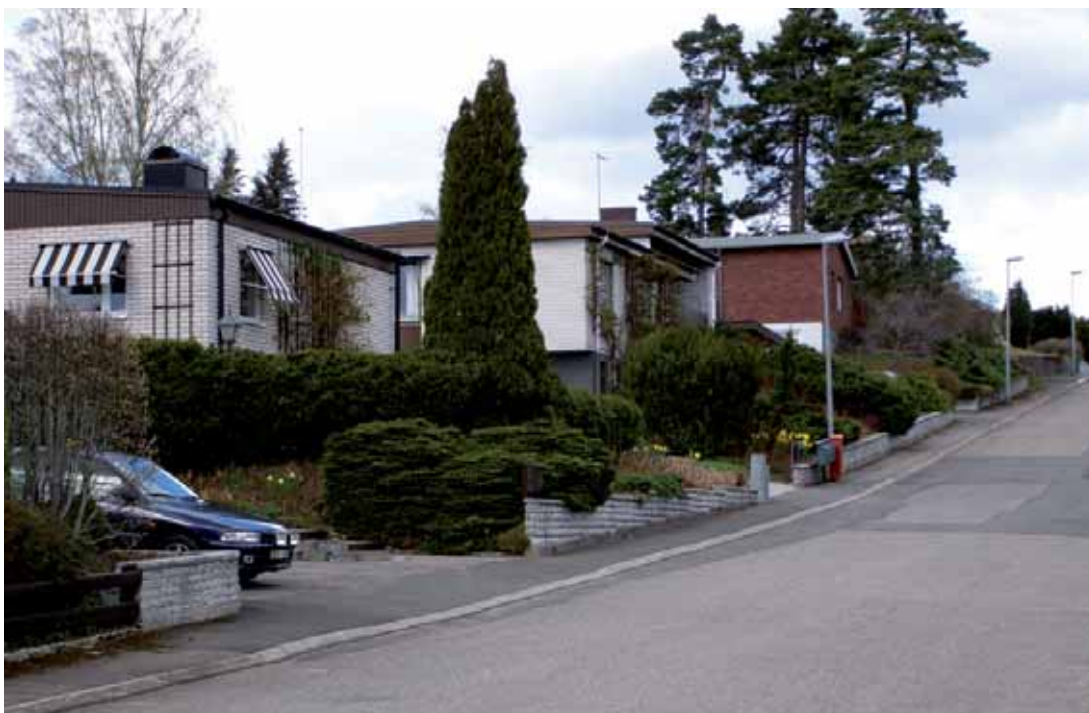
Kanikerukan kännetecknas även av villor med en något mer påkostad utformning i 1960-talsmodernism med flacka tak och fasad i ljus mexisten och/eller tegel, i regel med omsorgsfullt utformade entrépartier i glas, mörkt trä och smide. Stödmurar i kalksten eller mexisten är vanliga i området.

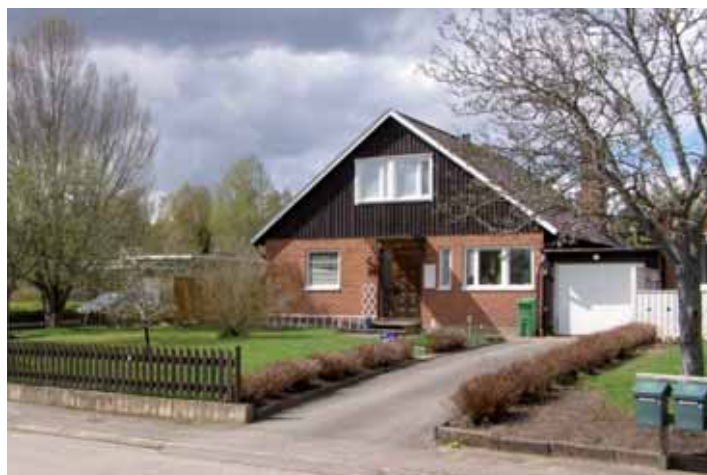
Kanikerukans villaområde ger många välbevarade och tidstypiska exempel på villabebyggelse från tidsperioden ca 1965-1975. I de inre delarna av området finns flera fina enklare utformade katalogvillor i rött tegel med träpanel i gavelspetsar och taktäckning av mörka betongpannor.

Det är mycket viktigt att villaområdets välbevarade 1960- och 70-talskaraktär kan bibehållas. Den utpekade bebyggelsen bör underhållas med material och metoder som tar hänsyn till det kulturhistoriska värdet. Ny bebyggelse bör i förekommande fall vara mindre nyttobyggnader som placeras med hänsyn till befintlig och ges en god utformning.

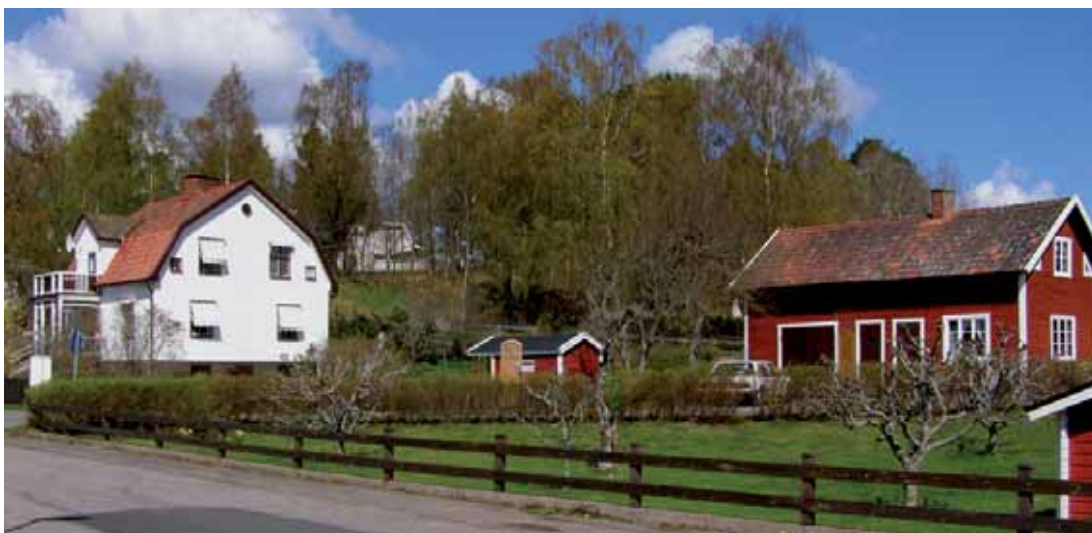
***Bussatorpet 1:13 Tuvan** är en av de mest välbevarade 1920-talsmiljöerna i sitt slag i Skövde kommun och är av mycket stort kulturhistoriskt värde.*

Bostadshus i tidstypisk villastil från 1926, med namnet skrivet i putsen på frontspisen ut mot gatan. Huset har plankstomme med revetering av vit spritputs med vita slätputsade omfattningar, under tegeltäckt brutet tak. Exteriören, inklusive entréparti och de jugendinspirerade fönstren, torde vara helt intakt sedan 1920-talet. Från samma tid är en stor uthuslänga med faluröd panel och tegeltak. Trädgårdstomten inramas av spjälstaket med smidesgrindar. Tuvan är av stort kulturhistoriskt värde med sin ursprungliga 1920-talskaraktär bevarad. Detta är, jämte Solgården nedan, även den kanske främsta bostadsmiljön från 1920-talet i Skultorp och som sådan av ett mycket stort lokalhistoriskt intresse. Tuvan är överhuvudtaget av ett mycket stort kulturhistoriskt värde såsom en av de främsta villamiljöerna med mycket välbevarade byggnader från 1920-talet.

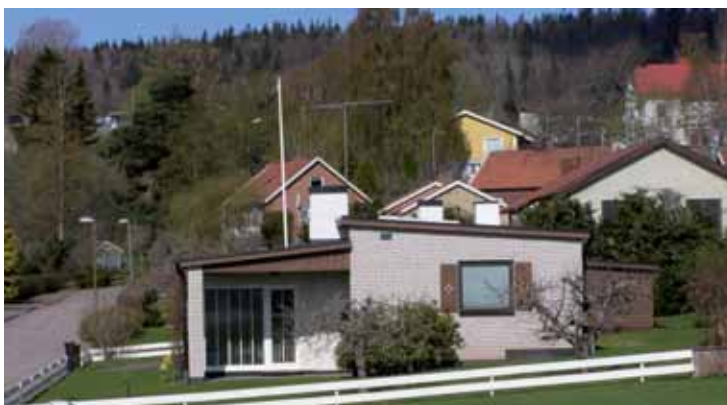
*Karaktäristiskt för sluttningarna kring Loringavägen/Fläderstigen/Slånvägen idag är att den tidiga 1900-talsbebyggelsen ligger invid villabebyggelse från främst 1960-tal. Området ger en bra återspeglning av två stora expansionsperioder i Skultorps byggnadshistoria. I förgrunden syns den modernistiska villan på **Bussatorpet 1:52***

Modernistisk villa, troligen från ca 1965-70, i ett plan med tvådelad huskropp och ett vidbyggt garage. Hörnet är genombrutet och stöds av hörnpelare. Välbevarad exteriör med vit mexistensfasad, stort glasat parti med fönsterrad med brun fjällpanel under, bruna fönsterluckor. Garaget har fasad i brun fjällpanel i tidstypisk kontrast mot husets vita fasad.

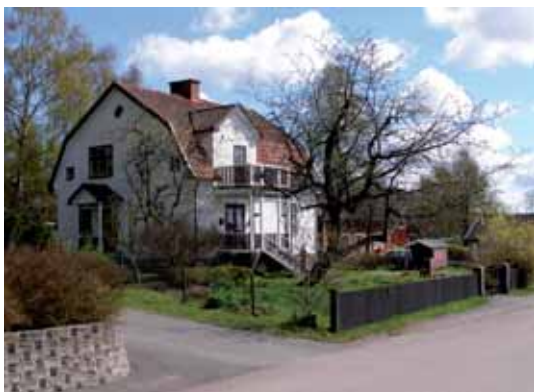
Bussatorpet 1:13 Tuvan är av stort kulturhistoriskt värde såsom en av de främsta villamiljöerna med mycket välbevarade byggnader från 1920-talet.

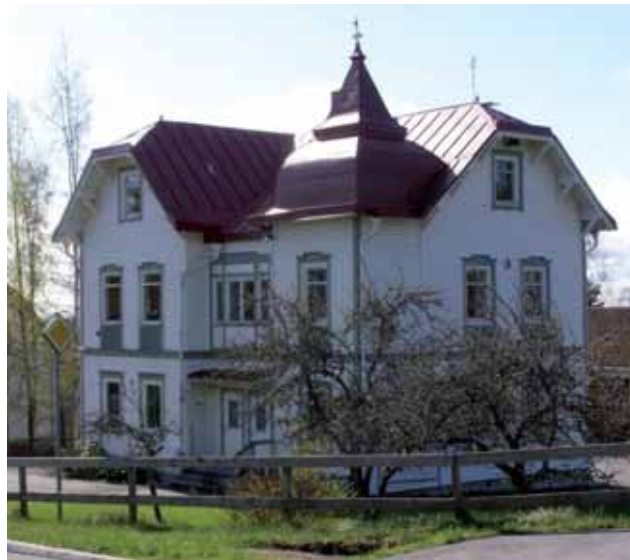
Bussatorpet 1:29 Solbacken med sin tidstypiska arkitektur är av stort kulturhistoriskt värde såsom en karaktäristisk byggnad för ett stationssamhälle.

Stort bostadshus, uppfört 1915 i en originell villastil med torn och stora konsolburna taksprång. Under 1900-talets senare del genomgick huset vissa förändringar, bl.a. då fönstren byttes ut mot en helt ny fönstertyp. I stort har dock Solbacken mycket av en tidstypisk panelarkitektur från 1910-talet i behåll. Jämfört med inventeringstillfället 1988 har fasaden numera fått en bättre färgsättning med ljust grå fasspånpanel,, vita fönster och grågröna fönsteromfattningar. Taket täcks av ett rödmålat plåttak. Eventuella äldre uthus som funnits inne på gården har ersatts med en radhuslänga i trä i sent 1900-tal. Solbacken med sin tidstypiska arkitektur är av stort kulturhistoriskt värde såsom en karaktäristisk byggnad för ett stationssamhälle. Den är en av Skultorps karaktärsbyggnader ur kulturhistorisk synpunkt.

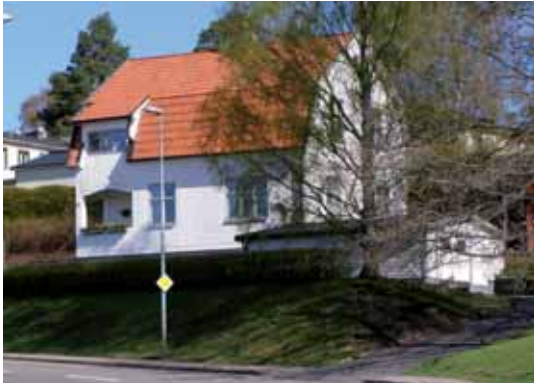
Bussatorpet 1:65 Solgården byggdes 1932 och är av stort kulturhistoriskt intresse med sin 1920-talspräglade villastil. I likhet med det närbelägna Tuvan är Solgården av största betydelse för Skultorp ur byggnadshistorisk synpunkt.

Villa från 1932 med trästommen reveterad med spritputs och kontrasterande slätputsat listverk, allt i vitt. I likhet med inventeringstillfället 1988 verkar Solgården även 2010 vara helt oförändrat sedan det byggdes. Den tidstypiska 1920-talspräglade villaexteriören är alltså intakt. Helheten av 1920-tal förstärks ännu mer av den jämnåriga

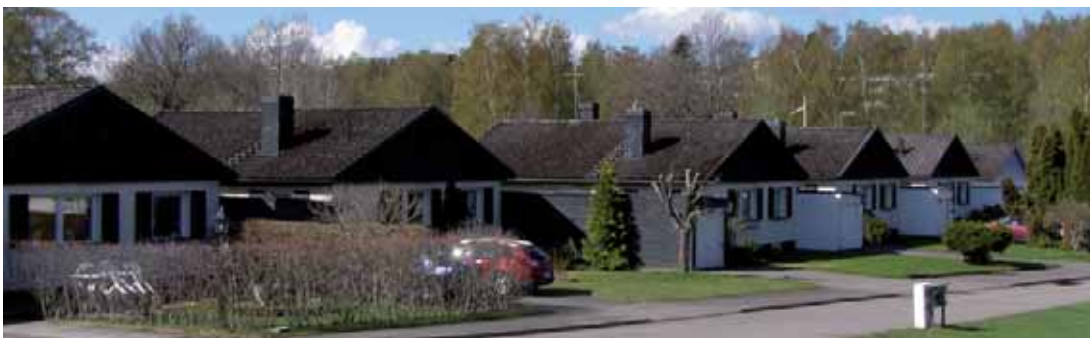
Bussatorpet 1:66-1:74 Helhetsintrycket av välbevarat 1960-tal är mycket fint. Användningen av den lokalt tillverkade lättbetongen (Durox) bidrar till att husgruppen har ett stort kulturhistoriskt värde.

Nere vid Slånvägen ligger nio enhetligt utformade villor på rad, så tätt att de ger intryck av kedjehus, men de är friliggande villor som mot söder har souterängläge i slänten. De är byggda i ett plan med källare och med garage vidbyggt på ena kortsidan. 1960-talskaraktären är mycket påtaglig även om bygglov beviljades så sent som i december 1969 och byggandet av husen kom igång först 1970. Enfamiljshusen ritades vid AB Ytong, Stockholm. Exteriört är husen mycket välbevarade: Fasaden är vit lättbetong (Durox) med röd, brun, eller grön panel i gavlar (endast något enstaka har fått panelen ommålad i en nutida kulör som bryter helheten). Husen har ursprungliga, tidstypiska entrépartier. De flacka sadeltaken täcks av mörka betongpannor. Närmast framför husen är förgårdar mot gatan med gräsmatta och låga fruktträd. Framför husgruppen finns även en långsträckt gräsbård mot gatan med en rad av lövträd. Helhetsintrycket av välbevarat 1960-tal är mycket fint. Användningen

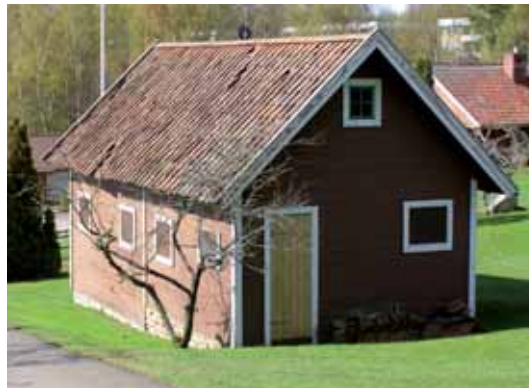
Bussatorpet 1:116 är lokalhistoriskt intressant som en f.d. slakteriladugård. Byggnaden minner om stationssamhällets tidiga bebyggelse.

Ensam ladugård i den gräsbevuxna slänten vid Fläderstigen strax nedanför Loringavägen. Den lilla ladugården hörde till Tibergs slakteri som låg nere vid nuvarande Slånvägen, berättar en granne. Slakteriet försvann när villorna vid Fläderstigen byggdes på 1960-talet. Ladugården var slakteriladugård där djuren förvarades i väntan på slakt. Det ursprungliga utseendet från 1910-talet är välbevarat, trästommen med urblekt röd slammfärgad liggande fasspåtpanel, vilar på en sockel av kalksten. Byggnaden har små gröna kvadratiska fyrspröjsade fönster med vita foder samt två bräddörrar. Taket täcks av flacktegel. Ladugården som är av lokalhistoriskt intresse hör numera till grannvillan i väster.
