KULTURMILJÖPROGRAM FÖR SKÖVDE KOMMUN

DE NIO MINDRE TÄTORTERNA

KULTURHISTORISKT VÄRDEFULLA MILJÖER
SAMT FÖRSLAG TILL ÅTGÄRDER
2011

**DEL 1 ISELSTORP,
LERDALA, SKULTORP,
STÖPEN**

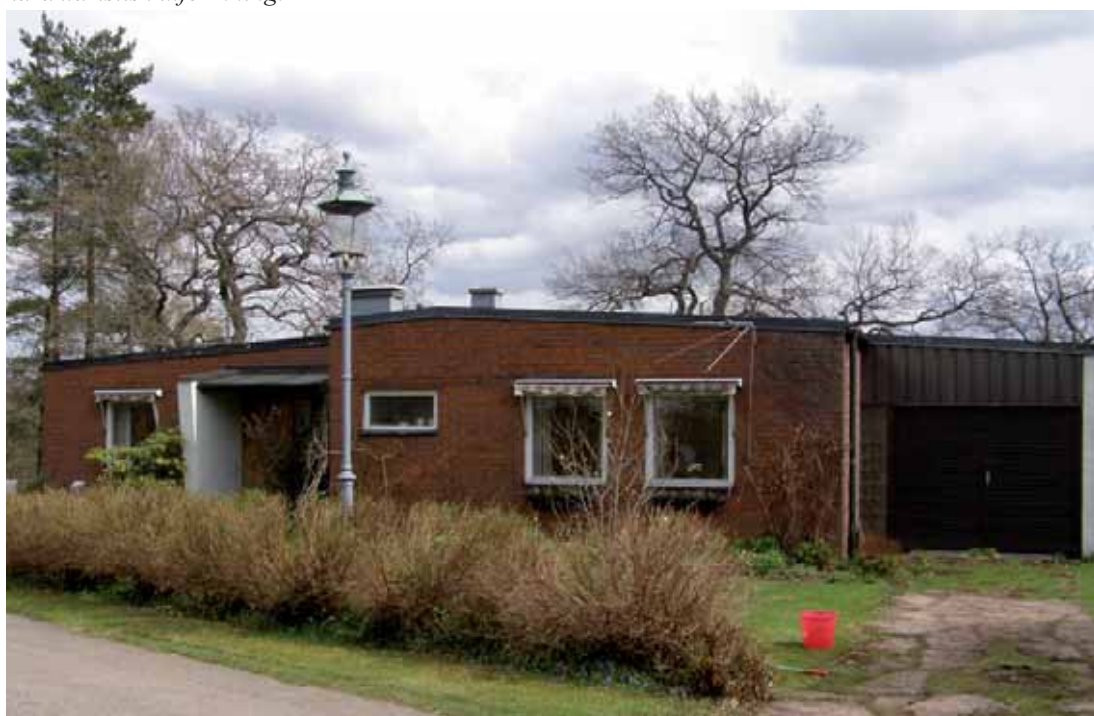
Hene 28:1 Den äldsta av de modernistiska villorna vid sjökanten byggdes 1960 med en för den tiden karaktäristisk utformning.

Modernistisk enplansvilla vid Sjötorpssjön, uppförd 1960 efter ritningar av Olofsson, Anderssons Arkitektkontor AB, Skövde. Villan har en tvådelad huskropp med vidbyggt garage och täcks av ett mycket flackt sadeltak. Huset har fasad av rött tegel med mörka fogar, vita enluftsfönster och tidstypisk entré med plåtavtäckt skärmtak, vitputsat vindfång och lackad trädörr med sidoljus. Exteriören är oförändrad sedan 1960 och huset är en mycket bra och tidig representant för en något mer exklusiv villabebyggelse från 1960-talets början.

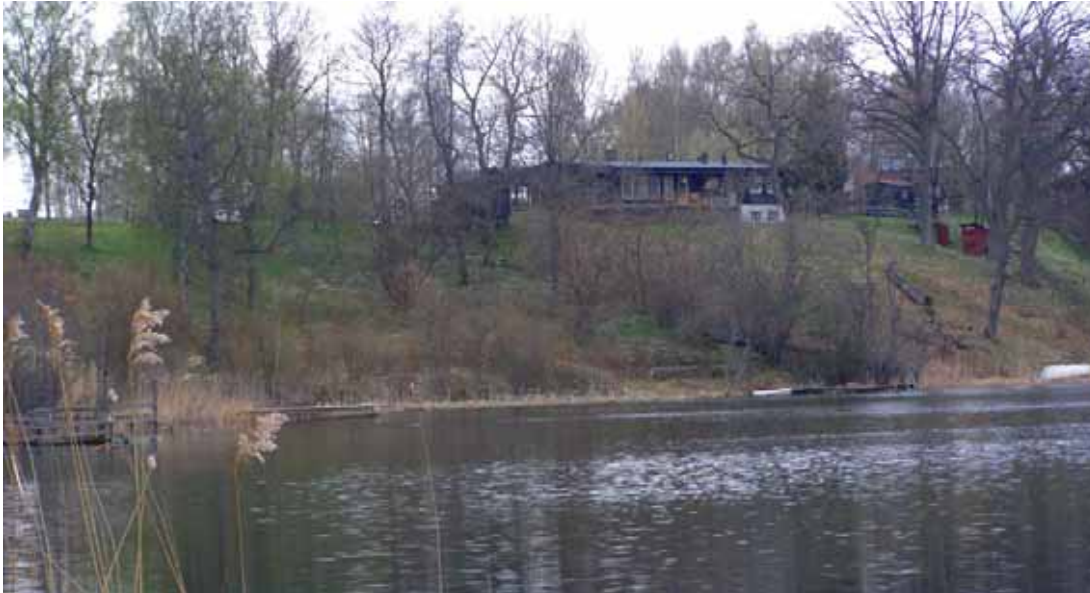
Sjövägens tre modernistiska villor är placerade i rad ovanför Sjötorpssjön.

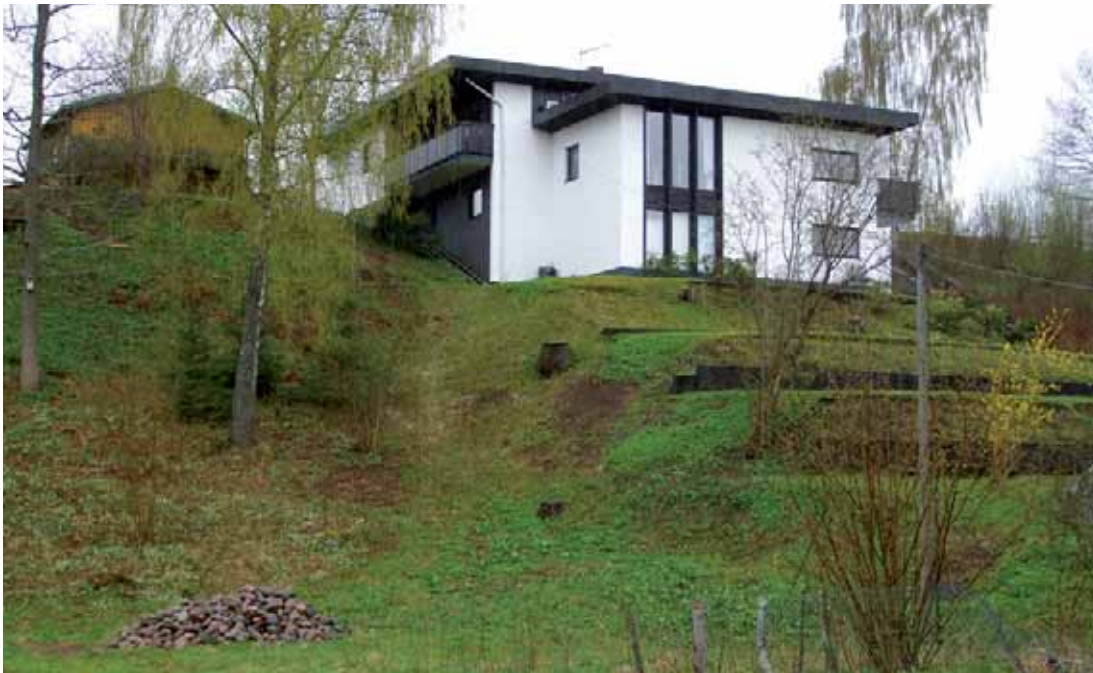
Skultorp 1:24 är en välbevarad modernistisk villa från 1972 som ligger i souterräng i slutningen mot Klagstorpsvägen

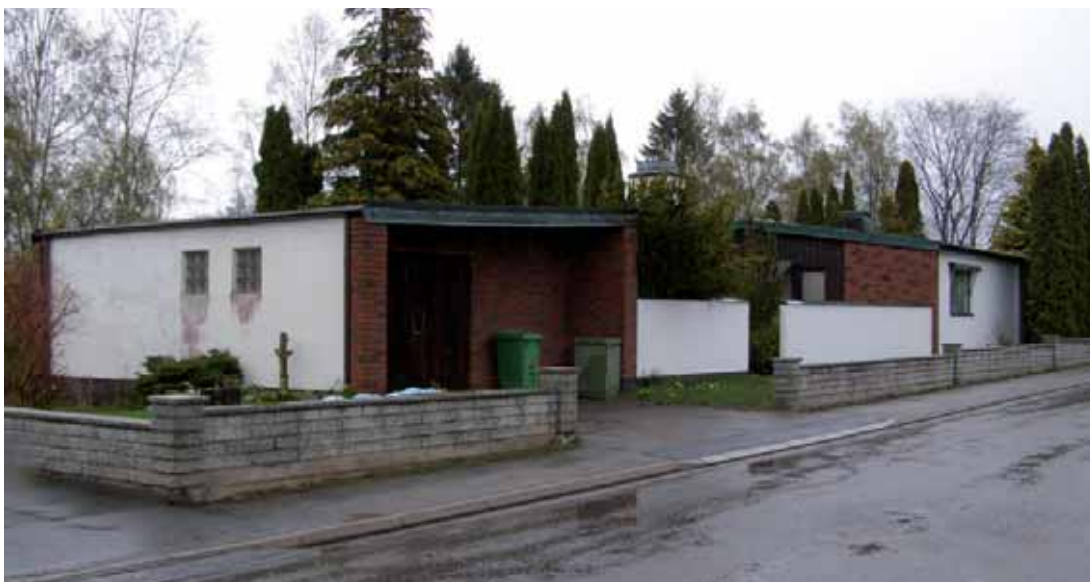
Skultorp 1:171 är en mycket välbevarad villa i karaktäristisk modernism från ca 1960.

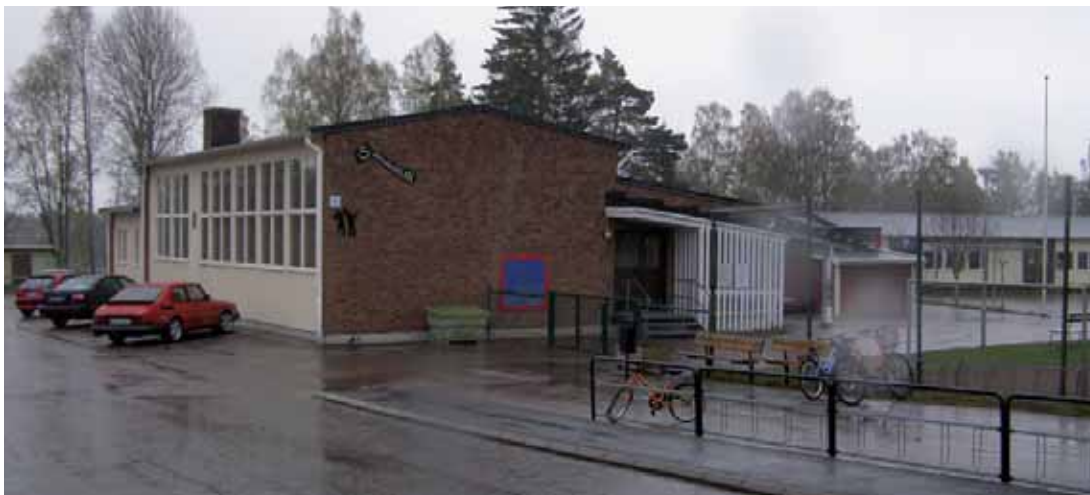
Skultorp 1:234 Svärtagårdsskolan är i sin kärna en väl bibehållen 1960-talsanläggning.

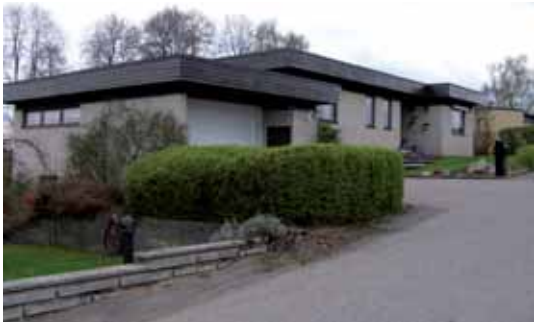
Skultorp 6:26 är en modernistisk villa med en väl bibehållen exteriör från ca 1965-70.

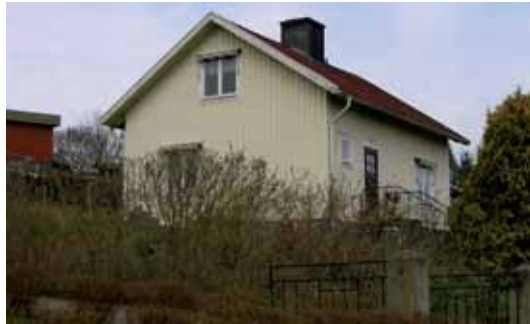
Hene 8:60 har en välbevarad småhusexteriör från ca 1945-55

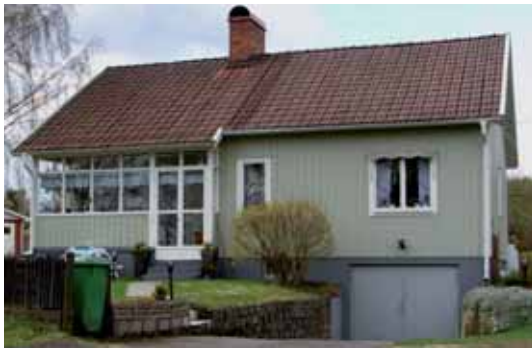
Hene 18:24 har en välbevarad exteriör från ca 1945-55.

i rött tegel under platt tak med markerad, bred takfotssarg. Ursprunglig entré. Vidbyggt garage.

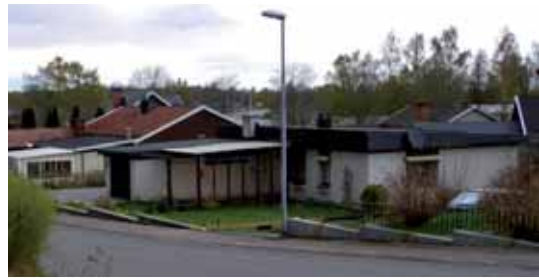
Hene 18:27 byggdes från början 1956 med silitstomme vilket gör huset teknikhistoriskt intressant. Det byggdes senare om utvändigt 1967 eller 1973 till nuvarande utseende.

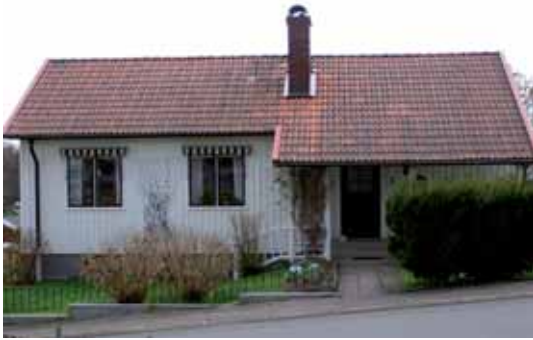
Hene 18:38 från ca 1960 har en något äldre karaktär.

brun karosseripanel i gavlar, tvåluftsfönster med vita bågar i bruna karmar, sadeltak med tvåkupigt tegel, neddraget över entrén. Exteriören från ca 1960 är väl bibehållen. Tidstypisk trädgårdstomt med smidesstaket mot gatan.

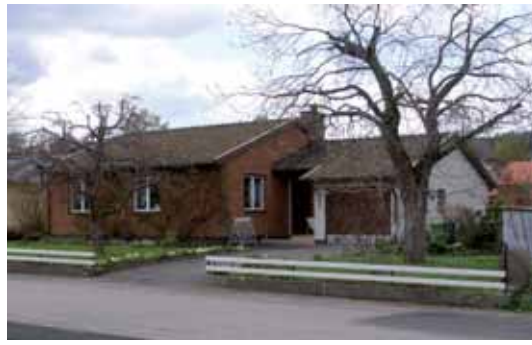
Hene 8:72 är en av Skultorps många villor med en fin sen 1950-talsprägel.

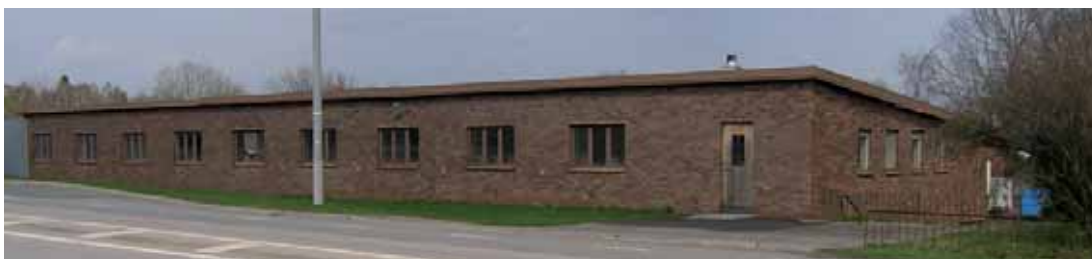
Hene 25:1 från ca 1950-60-tal har inrymt AB Sand&Grus.

Enplans industribyggnad från ca 1950-60 vid Skövdevägen i Hene i norra delen av Skultorp. Byggnaden som inrymt Skultorps Sand&Grus har fasad i blekrött tegel, ursprungliga en- och treluftsfönster, ingång med karosseripanelad dörr under pulpettak. Intill ligger en tidstypisk tidig 1960-talsvilla i rött tegel, byggd i ett plan med tvådelad huskropp, vita fönster, skorsten i rött tegel. Villan

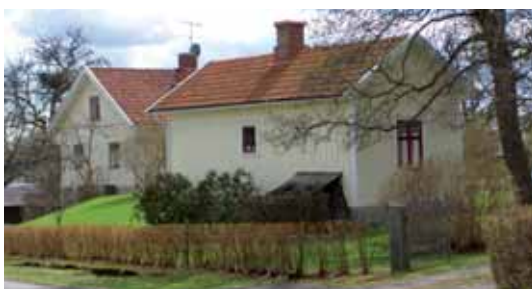
Kanikerukan 1:52 omfattar ett bostadshus med en mindre bostadsflygel med karaktär av sent 1800-tal. De är en återstod av en tidigare bondgård på platsen.

På villaområdet Kanikerukan i söder ligger ett bostadshus och ett mindre bostadshus som bör vara en rest av äldre agrar bebyggelse i området. Husen har karaktär av sent 1800-tal-ca 1910 och har båda fasad av ljust gul locklistpanel samt röda spröjsade fönster. De har tvåkupigt taktegel och röda profilerade tegelskorstenar. Det större huset ligger i slänt och har en delvis hög stenföt av kalk-

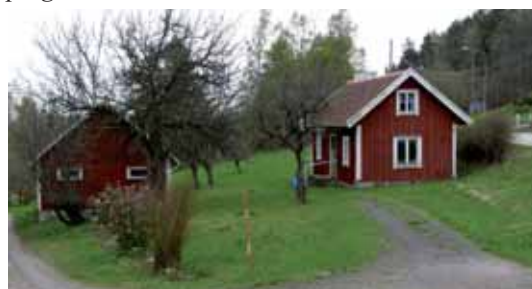
Regumatorp 2:13 omfattar ett f.d. småbruk eller torpställe som ligger längs infarten från Falköpingshället.

Utmed södra infarten från Falköpingshället ligger ett stråk av bebyggelse som ändå hänger ihop med tätorten som en slags gles förstadsbebyggelse. Här ligger blandat villor, småindustri och agrar bebyggelse. Ett f.d. småbruk eller torpställe har ett litet timrat bostadshus av enkelstugutyp. Huset har faluröd locklistpanel, flertalet fönster spröjsade och vid ingången en grön pardörr. Det har genomgått mindre förändringar under 1900-talet men har i stort en karaktär av sent 1800-tal i behåll. I slutningen ligger en faluröd ladugård på gjuten sockel troligen från ca 1930-talet.

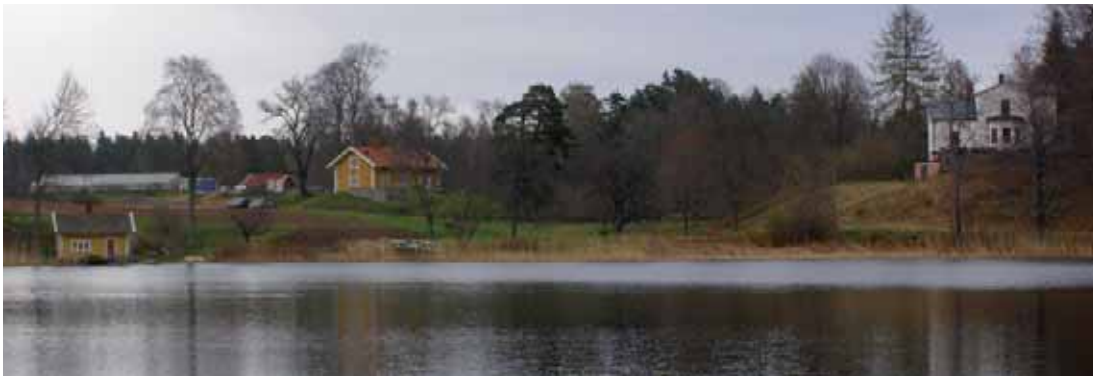
Sjötorp 3:1 m.fl. Sjötorps gård på östsidan av Sjötorpssjön har anor från ett nybygge på kronomark på 1500-talet. Gårdsmiljön omfattar idag främst byggnader från 1800-talets senare del och 1900-talet.

Sjötorps gård, som ligger i ett exponerat läge på sjöns östra sida, var på 1500-talet ett kronatorp vid namn Sjön, gården var alltså ett nybygge på kronans mark. Gården utvecklades senare till en större egendom. Från gården leder en alléväg till Norra Kyrketorps gamla, medeltida kyrka. Gårdsanläggningen omfattar dels en stor park med ädellövträd, näckrosdamm, lusthus m.m., dels ett större byggnadsbestånd, som i senare tid delvis delats upp på fler fastigheter.

Den timrade huvudbyggnaden kan möjligen ha uppförts kring 1800-talets mitt men har senare renoverats och förändrats. Nuvarande utformning i italiensk villastil, sammanbyggd med en större flygel, med fasad i vit sprit- och slätputs, härrör från en ombyggnad ca 1920. Interiört finns inredningar från 1900-talets början. Ett f.d. stall står nära huvudbyggnaden och vid sjön ett välbevarat badhus i tidstypisk panelarkitektur. Från 1870-talet är merparten av byggnadsbeståndet, t.ex. de många f.d. personalbostäderna såsom t.ex. Tripolis, Marocko och Boaledet. En del av dem hör numera till annan fastighet än huvudbyggnaden. Gårdsmiljön med huvudbyggnad-badhus-f.d. stall m.fl. med angränsande park är viktig att uppmärksamma.

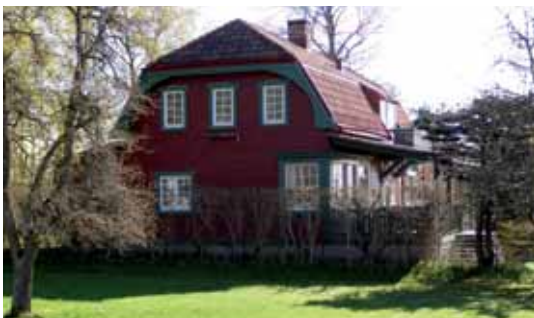
Skultorp 1:8 Säterkullen från 1916 har en väl bibehållen nationalromantisk villastil. Säterkullen är idag en av Skultorps mest karaktäristiska äldre byggnader.

Säterkullen ligger vid Loringavägen i tätortens sydvästra del. Villan byggdes 1916 och exteriören präglas av en tidstypisk nationalromantisk utformning, bl.a. med fasad av faluröd förvandringspanel och tegeltäckt, delvis valmat, brutet tak. Huset har genomgått mindre förändringar, men karaktären

av 1910-tal är bibehållen. Till den tidstypiska villakaraktären bidrar även läget på en stor trädgårdstomt med stödmur mot gatan. Säterkullen med sin välbevarade utformning är av stor betydelse för Skultorp ur byggnadshistorisk synpunkt

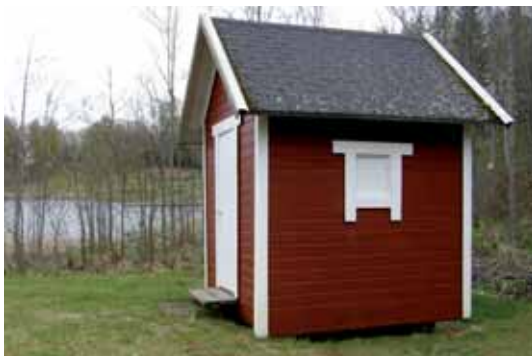
Skultorp 1:32 Badhuset vid sjön bör vara från ca 1920-30-tal av utformningen att döma.

Vid Sjötorpssjön, nära badplatsen, finns ett litet badhus som nog kan förknippas med 1920-30-talets framväxande utveckling av fritid/rekreation. Byggnaden som är renoverad har fasad av rödmålad liggande fasspântpanel, vita foder och gavelplacerad ingång med en ursprunglig, vitmålad, skivbeklädd dörr.

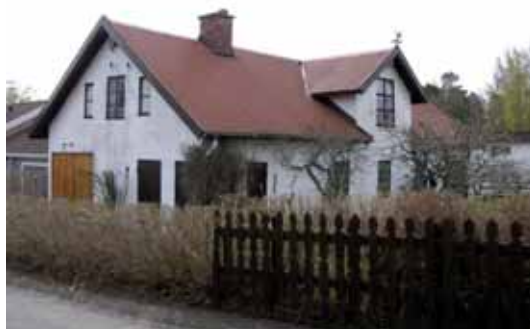
Skultorp 1:53 Troligen en f.d. verkstad och/eller stall från ca 1900, en av mycket få äldre verksamhetsbyggnader som finns kvar i dagens centrala Skultorp.

Eventuellt är detta en verkstad och/eller stall från tiden kring 1900 som fått en annan funktion i sen tid. Huset har en vit, spritputsad fasad, ursprungliga bruna spröjsade fönster. Karosseripanelad

slagport samt fyra ursprungliga bruna dörrar. Taket täcks numera av korrugerad plåt, skorsten i rött tegel. trädgårdstomt med fruktträd.

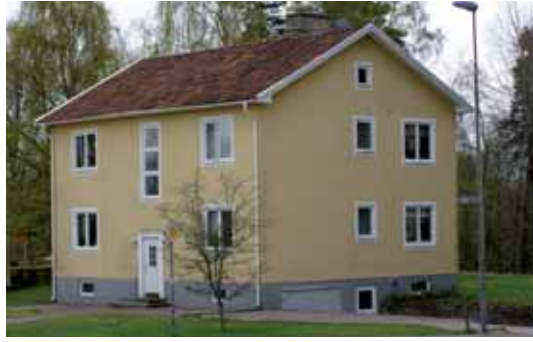
Skulptorp 1:124 Granhaga är ett väl bibehållet bostadshus i funkisstil från ca 1940-talet.

Bostadshus byggt med två lägenheter ca 1940-45 med exteriör i en enkel funkisstil som, frånsett den nya entrédörren, ger ett ursprungligt intryck. Huset har gul putsfasad, ursprungliga tvåluftsfönster och ett genomgående trapphusfönster samt taktäckning med tvåkuppigt tegel. Huset som omges av en öppen tomt med gräsmatta och buskage ligger invid en lövskogsbacke i slutningen.

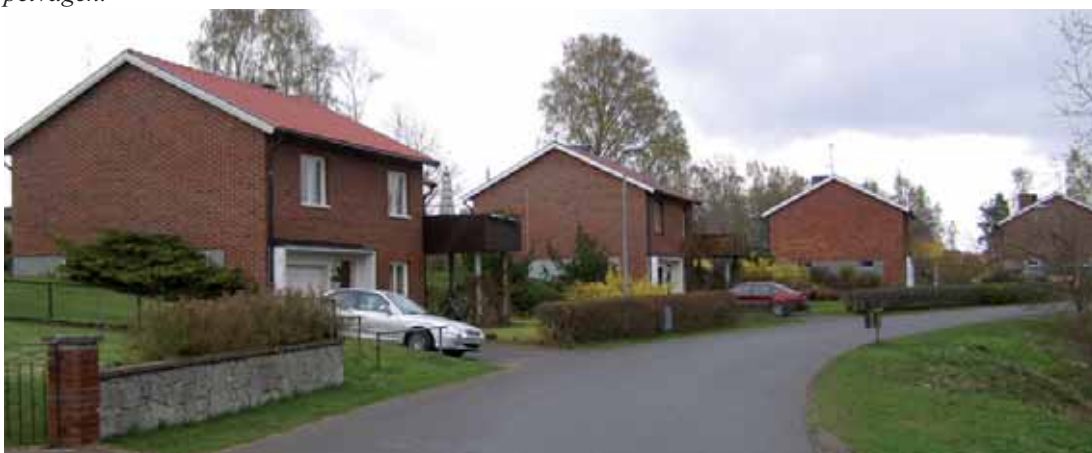
Skulptorp 1:176-1:179 omfattar fyra välbevarade souterrängvillor från 1960-1961 i rad längs Trumpetvägen.

På rad längs Trumpetvägen, inte långt från Svärta-gårdsskolan, ligger fyra souterrängvillor i rad. Huset som är enhetligt utformade har samtliga välbevarade exteriörer från 1960-talets början. De har en tidstypisk snedställd placering i förhållande till gatan. Huset omges av tidstypiska små villatomter. Byggherre var AB Svenska Trähus, Stockholm, som själva stod för byggnadsritningarna. Huset som uppfördes 1960-61 har gråmålad gjuten sockel, fasad i rött tegel, brun balkong på vita kolonner (stålrör) över entrén, vita tvåluftsfönster och fina tidstypiskt utformade entréer med etsat glas och lackat trä. Sadel-taken täcks av tvåkupigt tegel, i något fall omtäckt med röda betongpannor. Garaget är inbyggt i botten-våningen, samtliga bevarar ursprungliga slagportar med vitmålad panel. De fyra husen har sin största betydelse tillsammans, betraktade som en helhet.

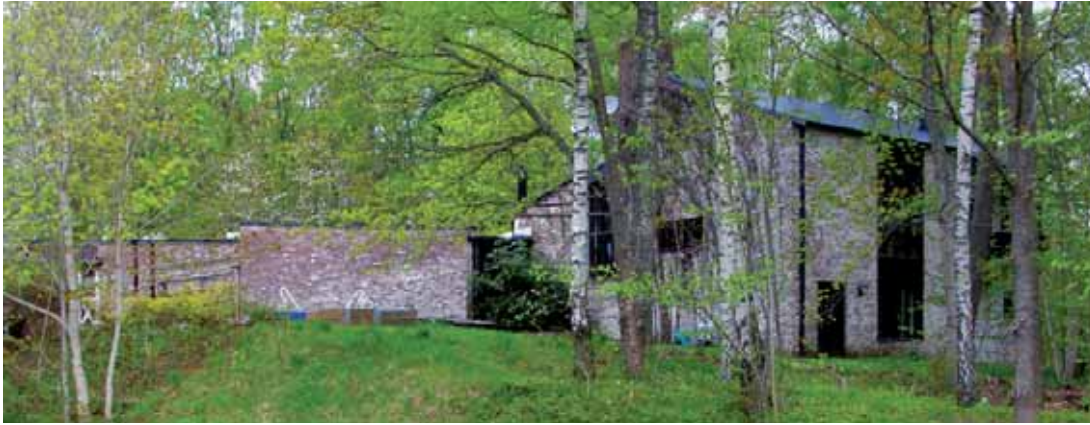
Skultorp 1:201 Hans-Erland Heineman ritade 1965 denna villa som sin privatbostad. Villan med sin karaktäristiska exteriör är idag en av de mest arkitektoniskt intressanta modernistiska villorna i Skaraborg.

I Svärtagårdsområdet, på en naturtomt i kanten av en lövskogsbäck med vitsippsmattor mot en bäckravin, finns denna mer exklusiva 1960-talsvilla med drag av en betydligt mer avancerad modernism än de flesta andra villor i Skövde kommun. Villans upphovsman var arkitekten Hans-Erland Heineman som ritade den 1965 som privatbostad till sig själv. Den består av flera sammanfogade huskroppar, som även förenas av mursträckningar. Planlösningen utformades karaktäristiskt med fem sovrum, bibliotek, arbetsrum, matplats, hobbyrum, garage etc. Huset har regelstomme med fasad i slammat tegel (halvstens-) samt en- och tvåluftsfönster jämte fönsterrader som glasade partier. Det täcks av pulpettak med både papp och enkupigt tegel. Garaget ombyggdes till ateljé i samband med att en carport uppfördes 1986. Mindre tillbyggnad av garage utfördes 2005. Villan är av stort intresse som ett av de främsta exemplen på 1960-talsmodernistiska villor i Skaraborg.

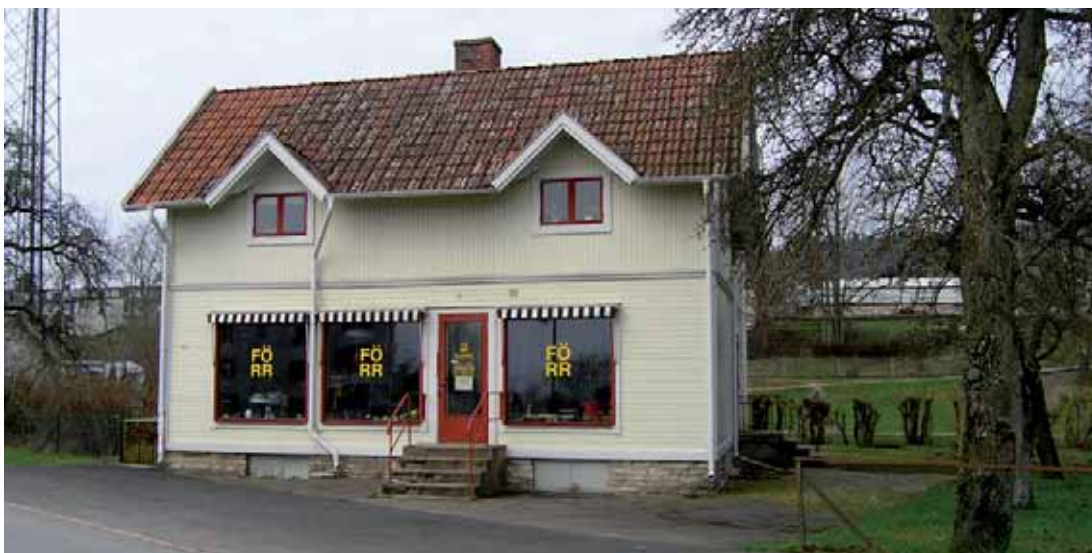
Skultorp 2:9 Sveaborg är ett av stationssamhället Skultorps äldsta hus och är av mycket stort kulturhistoriskt värde.

Sveaborg vid Skövdevägen byggdes 1910 och består av två parallellställda, sammanbyggda huskroppar, ett resultat av en tillbyggnad 1924. Huset har hela tiden inrymt bostad på övervåningen och affärslokaler i bottenvåningen; t.ex. charkuteri- och speceriaffär, café, bageri, klädesaffär m.m. Sveaborg har en välbevarad exteriör sedan 1920-talet, 1948 insattes befintliga skyltfönster i gatufasaden, vilket också är av intresse. Huset har fasad av omväxlande liggande och stående fasspånpanel, numera med en tidstypisk färgsättning i blekgult med fönstersnickerier i engelskt rött, takfallen är tegeltäckta. Huset omges fortfarande av en liten fruktträdgård.

Sveaborg är ett av Skultorps äldsta hus idag, ett av de få typiska bostads- och affärshus som finns kvar från stationssamhället i början av 1900-talet. Huset låg dessutom granne med den på 1980-talet nedrivna järnvägsstationen. Sveaborg är i egenkap av en tidstypisk stationsamhällesbyggnad av ett mycket stort kulturhistoriskt värde. För Skultorps lokalhistoria är Sveaborg idag i hög grad en märkesbyggnad, ett av de mest betydelsefulla byggnadsobjekten ur kulturhistorisk synpunkt

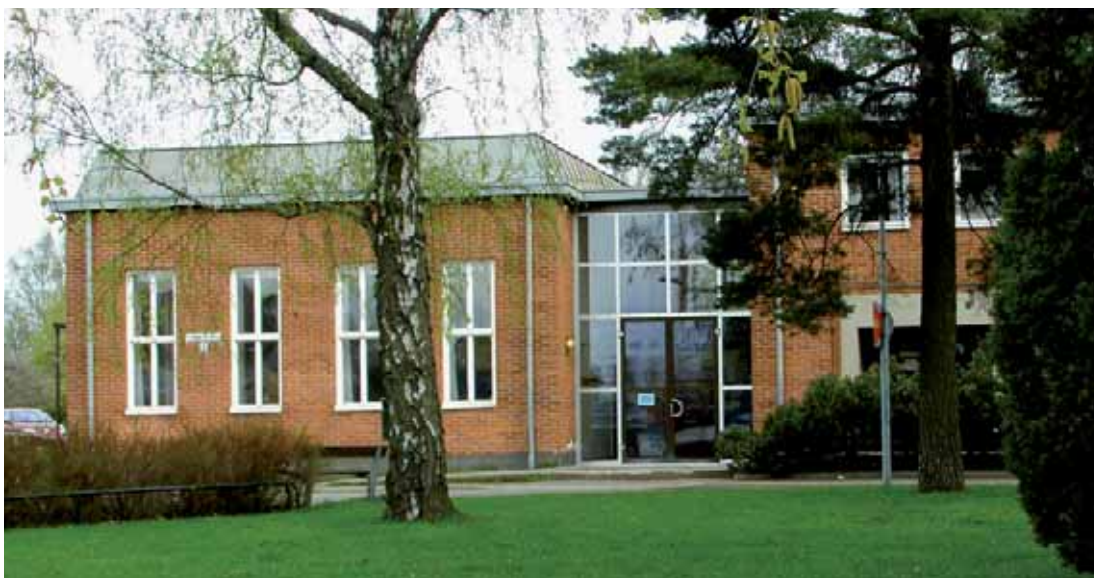
Skultorp 11:3 Villa Solliden har en exteriör som i stort sett är intakt sedan huset byggdes 1947.

Solliden som ligger exponerat på en hörntomt i korsningen mot Skövdevägen är en lite större tvåfamiljvilla från 1947. Exteriören är så gott som intakt sedan 1940-talet vilket medför att Solliden är av stort kulturhistoriskt intresse. Huset har en fin detaljutformning med fasad i ljust gulbeige ädelputs, fönster med vita bågar i gröna karmar, entré med skärmtak och smidesräcken, tidstypisk bal-

kong med indragen hörnplacering och enkupigt tegeltak. Till den genuina villakaraktern hör även omgivande villatomt med bl.a. fruktträd, solur och stödmur.

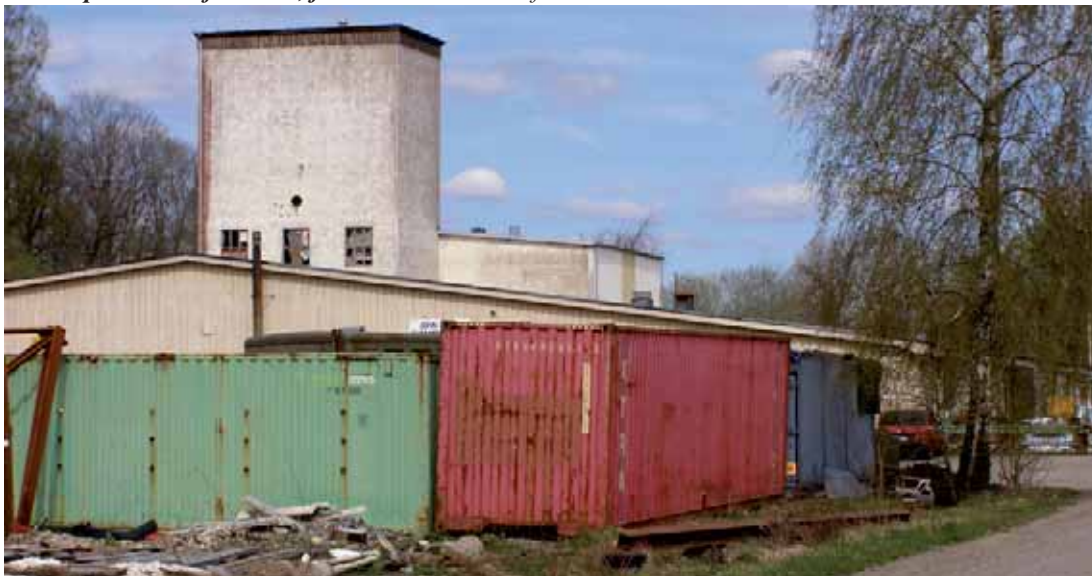
Skultorp 14:1 Silitfabriken, f.d. AB Silit var i drift 1946-1958.

Norr om samhället, på järnvägens västsida, ligger den f.d. Silitfabriken som var en av Skövde traktes lättbetongindustrier. Verksamheten igångsattes 1946 av AB Silit och nedlades av dem 1955. I annan regi fortsattes verksamheten till 1958. Då omfattade den totala golvytan ca 2000 kvadratme-

ter, enligt Sveriges Bebyggelse. 1953 fanns ca 30 anställda. Alunskiffer bröts i ett närliggande brott. efter krossning och upphettning till 1200 grader i ringugn göts plattor och block. Området har sedan haft olika användning. Dominerande är ett stort silotorn, i övrigt består fabriksbyggnaderna av längor och hallar i betong och trä. Numera bär den f.d. fabriken prägel av att vissa byggnader inte haft någon funktion eller har underhållits på länge. Vid inventeringstillfället 2010 finns några olika verksamheter inrymda i de centrala byggnaderna, bl.a. ett företag som producerar skorstensfoder.

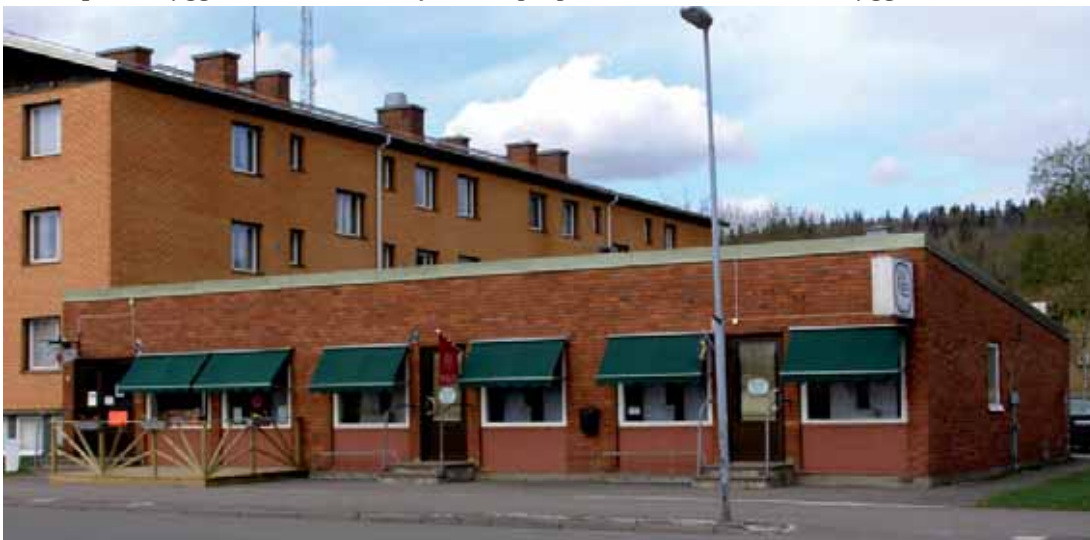
Skulptorp 36:1 byggdes 1960 och är ett fint exempel på den tidens små centrumbyggnader.

Liten centrumbyggnad från 1960 beläget i det tänkta 1960-talscentrum som man ämnade skapa nära Kommunhuset. Byggnaden utformades av Olofsson, Andersson Arkitektkontor, Skövde, i

likhet med omgivande, senare starkt förändrade flerbostadshus, Enplansbyggnaden som har ett tidstypiskt pulpettak inrymde från början butiks- och verksamhetslokaler för damfrisör, herrfrisör, och Sparbankens expedition. Längan har en tidstypisk fasad i rött tegel med mörka fogar och vita fönster med röda plåtpartier under fönstren. Exteriören är i stort väl bibehållen, de tre entréerna är i sig välbevarade men dörrarna är utbytta mot nya dörrtyper. Byggnaden är vidbyggd ett större lamellhus som uppfördes samtidigt, 1960, men som dock blivit ombyggt på senare år.

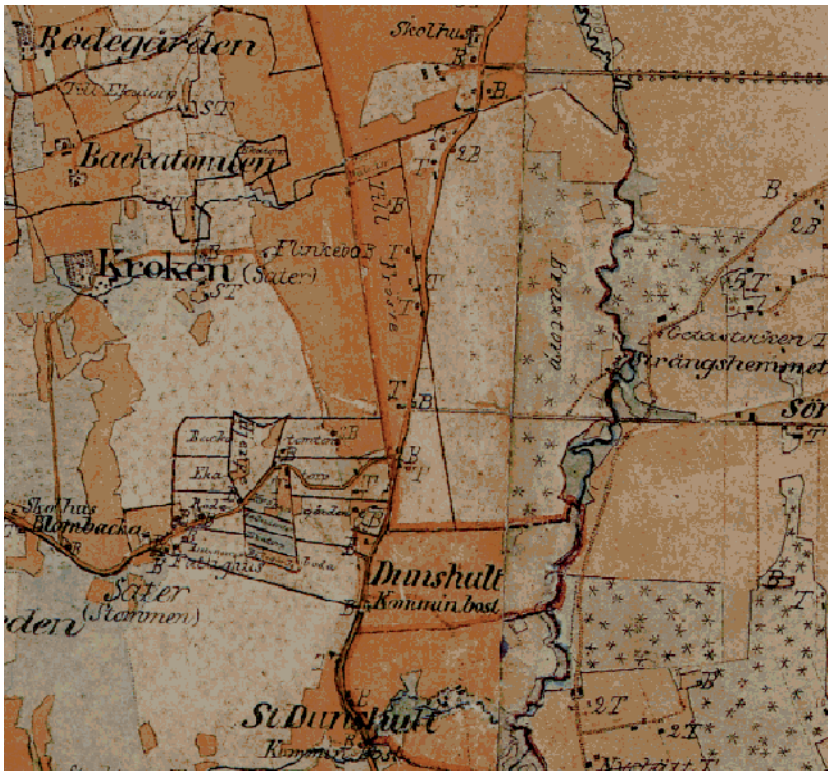
Häradskartan från 1877-1882 visar den glesa klunga av småställen som följer Binnebergsvägen norrut ovanför Dunshult. Vägskorsningen mot Sörbylunds gård i öster och Säter i väster kom att bli utgångspunkten för tätortens framväxt under 1900-talet. Mycket av det som idag är tätortsområde var då odlings-, betes- och skogsmarker.

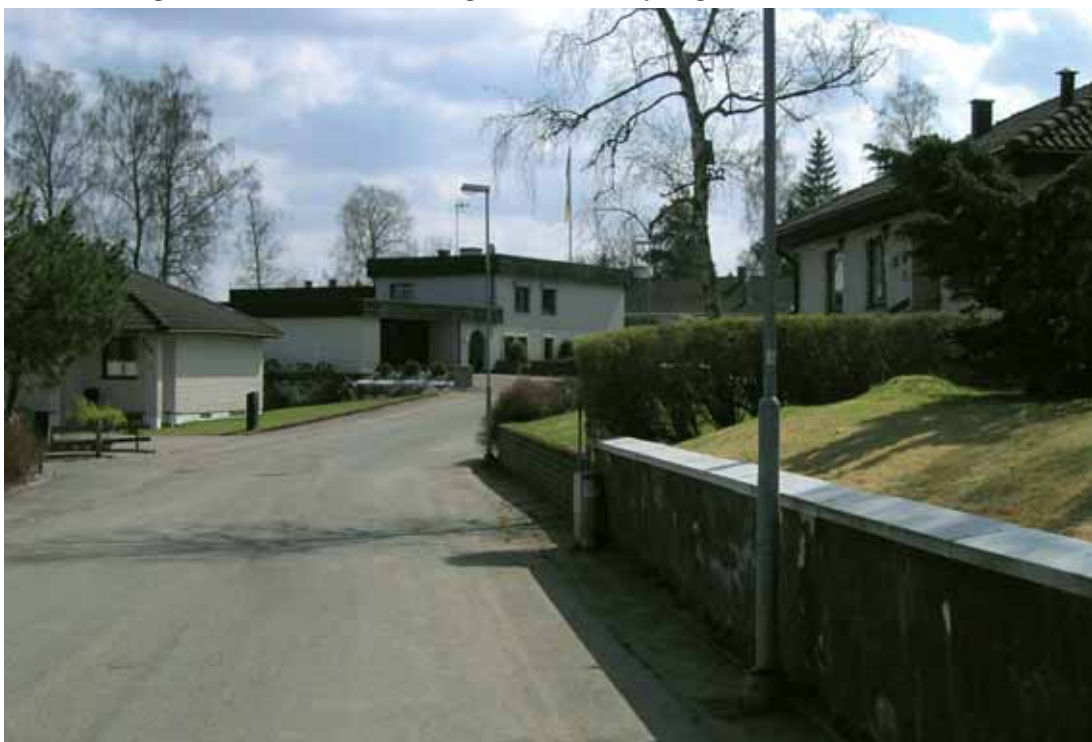
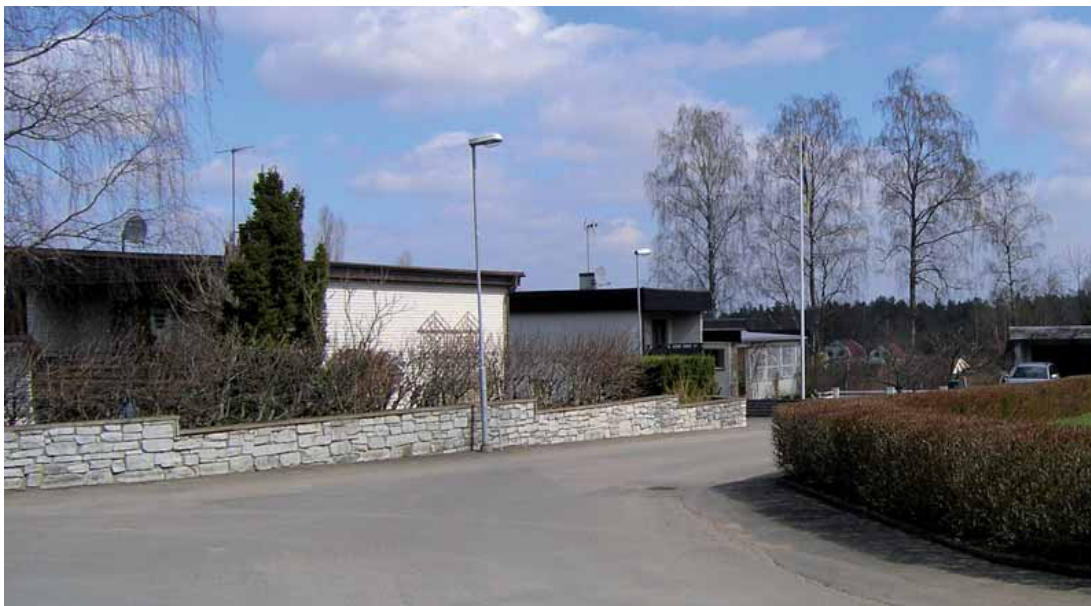
Backatomtsvägen kännetecknas av lite mer påkostade villor från perioden 1965-1975.

Det är viktigt att kulturmiljöns tidstypiska villakarakter kan bevaras.

I västra utkanten av Stöpens tätort, strax väster om Frösve skola, och i kanten upp mot åsens lövskogsbackar ligger Backatomtsvägen. Området har en lite mer exklusiv villa-karaktär än övriga motsvarande villaområden från Stöpens stora tillväxtperiod i sent 1960-1970-tal (främst villorna på Säter 9:3-9:7 och 9:17. Detta område bebyggdes helt 1972. Här ligger enplans- och souterrängvillor som representerar en variation av hustyper från tiden kring 1970. Gemensamma drag är ljusa mexistensfasader, i regel med inslag av mörkt trä i takfotsranger, panelpartier, och tidstypiska entréer, ofta med sidoljus. En del villor har förskjutna byggnadskroppar med två eller flera delar, medan andra är mer rektangulära. Här finns sadeltak, platta tak, pulpettak och valmade tak. De tidstypiska villatomterna är anpassade till terrängen i sluttningen. Säter

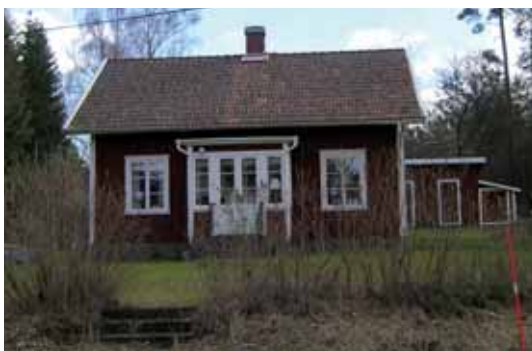
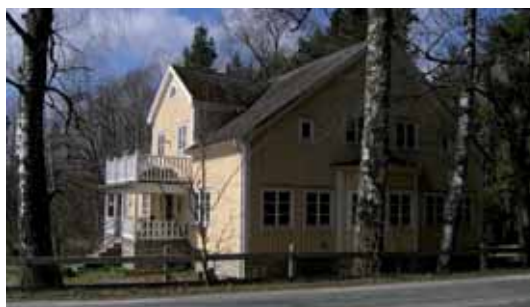
Braxtorp 23:1 F.d. Frösve ålderdomshem är väl bibehållet sedan byggnadsåret 1923.

I det glesa bebyggelsestråket, som utgör tätortens norra utkant, längs landsvägen upp mot Frösve, ligger Frösve f.d. ålderdomshem. Huset som byggdes 1923 innehöll från början rum för 14 pensionärer, samlings- och matrum samt personalrum. Sedan ålderdomshemmet nedlagts 1974 har huset varit endast bostadshus. Det stora, närmast kvadratiske huset har en exteriör som anknyter till byggnadstidens nationalromantiska stildrag men med klassicistiska detaljer. Det f.d. ålderdomshemmet har renoverats men med i stort bibehållen 1920-talskaraktär. Panelen var ursprungligen faluröd men målades efter 1974 om i ljusgult. Till anläggningen hör en stor trädgårdstomt, en bodlänga av trä och trägrindar vid entrén till tomten.

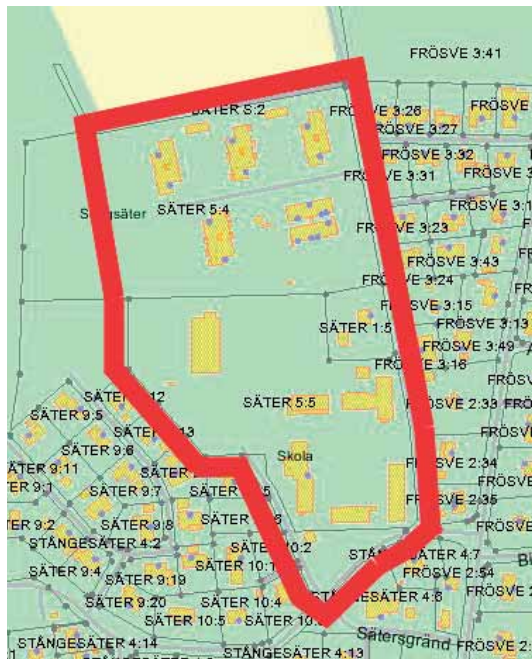
Säter 5:5 och 1:4 Frösve skola från 1959 är i sin kärna en väl bibehållen tidstypisk centralskolemiljö från 1950-talet.

Låg- och mellanstadieskola bestående av flera friliggande huskroppar kring en skolgård. Bygglov beviljades i januari 1959 utifrån ritningar från Kommunalbyggnadsbyrån, med Torsten Gustafsson, Stockholm, som arkitekt. Här inrymdes dels småskola med två klassrum och folkskola med fyra klassrum samt lärarrum, bibliotek, gymnastiksal, kök, barnbispisning och slöjdsal. En mindre till- och ombyggnad gjordes 1970 mot väster. 1970 byggdes även en ny fristående skolpaviljong byggdes i södra delen av skolgården. 1971 ritade AB Kärrhus, Bandhagen, en ny lågstadie- och lek-skola i sydöstra hörnet av skolgården. Öster om bollplanen uppfördes 1974 en ny skolpaviljong. Ytterligare en ny skolpaviljong, nordväst om bollplanen, tillkom 1977, ritad av OH Olofsson Arkitektkontor. Vissa om- och tillbyggnader av skolanläggningen gjordes 1980, 1997, 2000 och 2010.

De äldsta skolbyggnaderna i två våningar har välbevarad exteriör från sent 1950-tal. Eventuellt ursprungliga vita fönster. Övriga byggnader är främst envåningsbyggnader från tidsperioden 1959- ca1980, främst i rött tegel, frånsett någon enstaka länga i norr med faluröd panel. Skolmiljön är en av de bäst bibehållna centralskolorna med 1950-talsprägel i Skövde kommun och har mycket stark lokalhistorisk betydelse för Stöpen. Skolan ligger granne med Skogsäter och bildar en tidstypisk större institutionsmiljö tillsammans med detta.

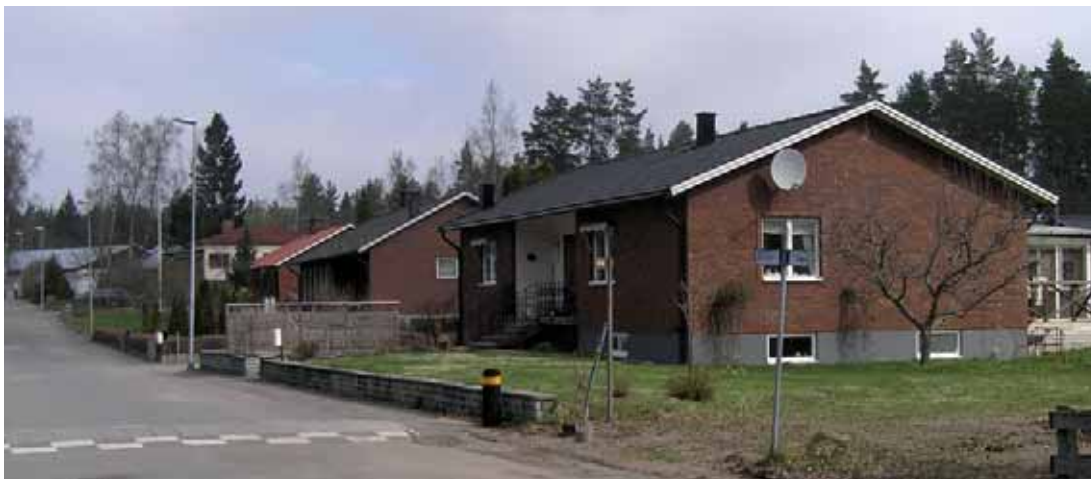
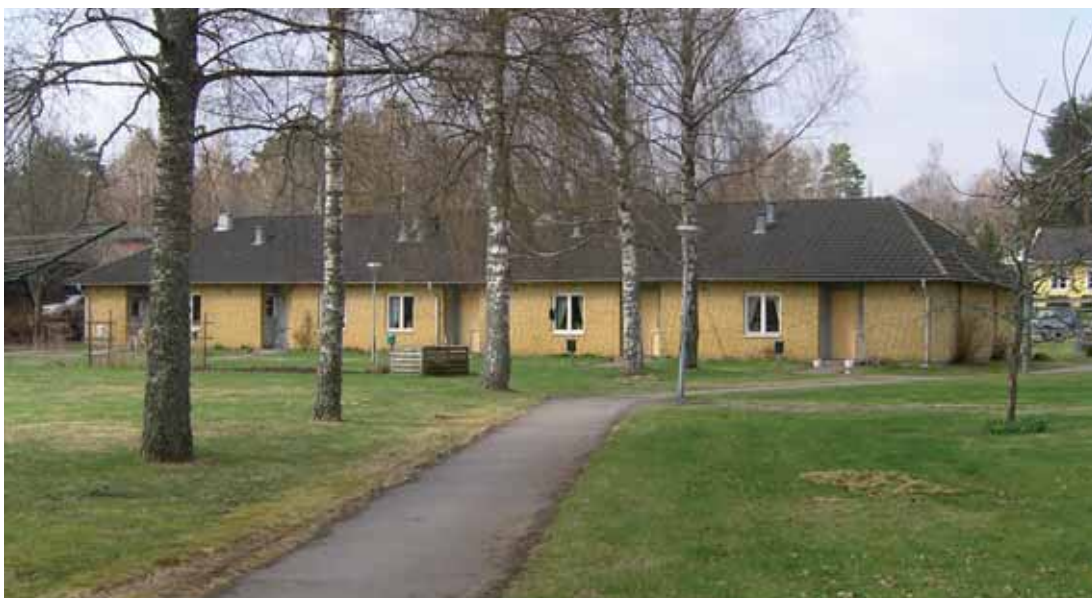
*Tallstigen*s äldre del bebyggdes på 1960-talet och i tidigt 1970-tal. Den äldre delen har flera villor som knyter an till det tidiga 1960-talets kataloghus med röd tegelfasad, indraget putsat entréparti och flackt sadeltak. De mörka betongpannorna är kännetecknande för 1960-talets mitt och senare del.

Frösve 2:76 F.d. Pensionärshemmet byggdes 1970.

I områdets mellersta del ligger fyra envånings radhuslängor kring en gårdsplan med gräsmatta och lövträd (Frösve 2:76). De har ursprung som pensionärsbostäder, vilka dåvarande Binnebergs kommun lät uppföra 1970 efter ritningar av Ernst Lefvander, Konsulte-

rande Ingenjör Arkitekt, Mariestad. År 1973 lät Skövde kommun omändra en lägenhet till lokal för Posten. 1990 uppfördes ytterligare en länga som flerbostadshus med AB Högekullen som byggherre. Ritningarna till den utfördes vid Götenehus AB, Götene. De ursprungliga radhuslängorna har fasader i gult tegel och mörka betongpannor på de valmade taken. Husens rödmålade fönster har blivit moderniserade på senare år. Radhuspartiet är väl sammanhållet och har en helhet av tidigt 1970-tal. Den yngre längan från 1990 har panelad fasad.

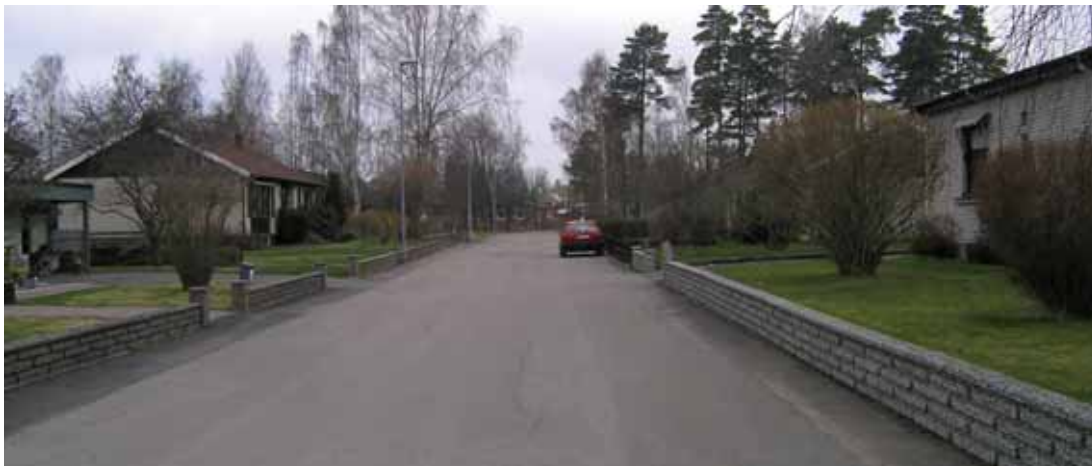
Tallstigen kännetecknas i södra delen av villor från sent 1960-tal - tidigt 1970-tal. Fasader i mexisten och mörk träpanel är ett karaktärsdrag, liksom de flacka sadeltken med mörka betongpannor.

I söder ligger villor från framför allt ca 1965-75, (Frösve 2:66, 272, 13:25, 13:26 och 13:27). Husen är enplans- och souterrängvillor med vita eller vitgrå mexistensfasader med inslag av mörk träpanel under sadeltak eller pulpettak. Balkonger är utförda i mörkt trä, så även de välbevarade, tidstypiska entrépartierna i trä och glas, ofta med sidoljus. Tomterna är tidstypiska öppna villatomter med gräsmatta, planteringar och prydnadsbuskar, ofta med en låg mur i ljus mexisten mot gatan. Här uppmärksammas inte några

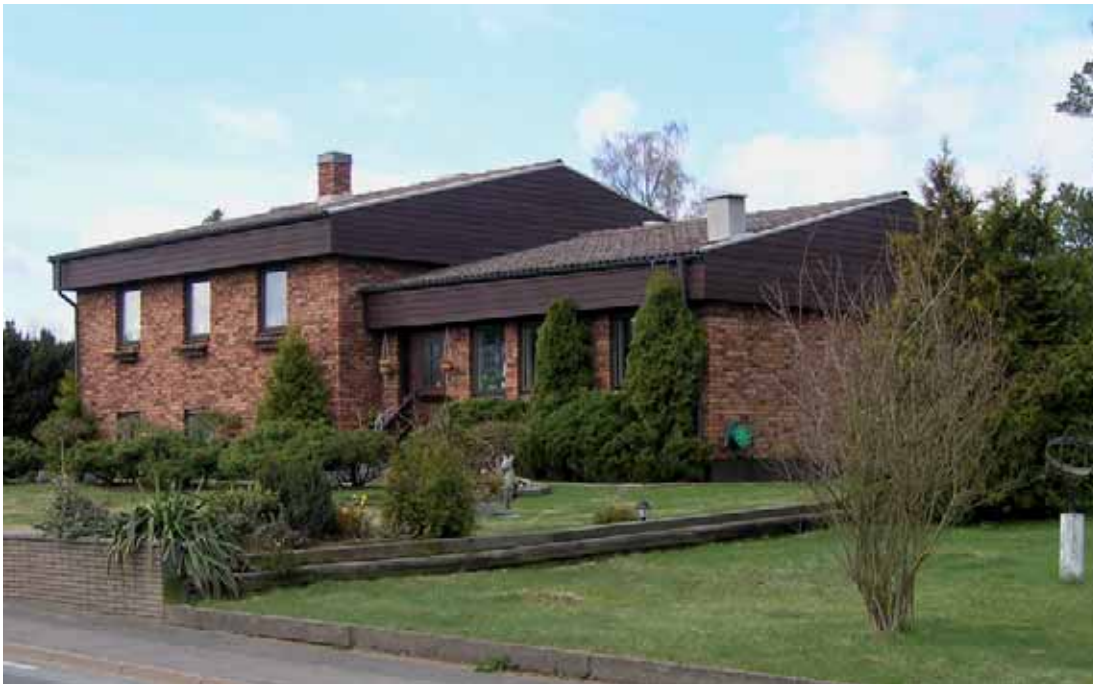
Frösve 3:46. Villan byggdes 1976 i en mer påkostad villastil med fasad i flamrött tegel och mörkbrun panel på takfotssarg och i gavelrösten.

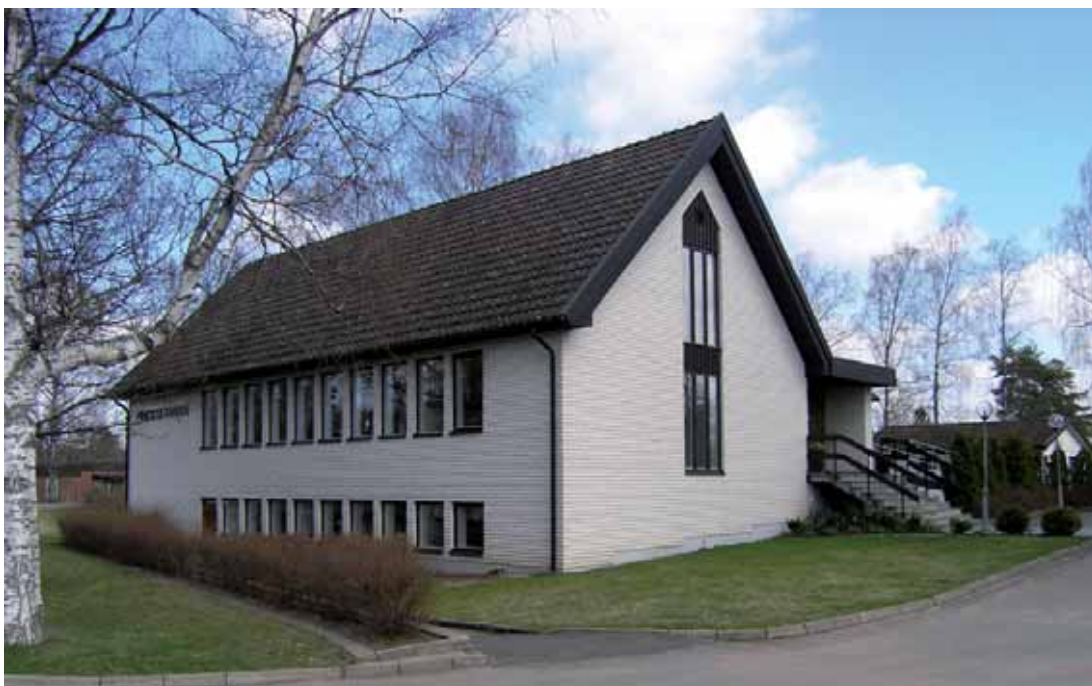
Stångesäter 4:6 Pingstkyrkan Bygglöv utfärdades 1976 för en ny mycket tidstypisk kyrkobyggnad i anslutning till ett befintligt bostadshus. Pingstkyrkan har en stark lokalhistorisk förankring i Stöpen.

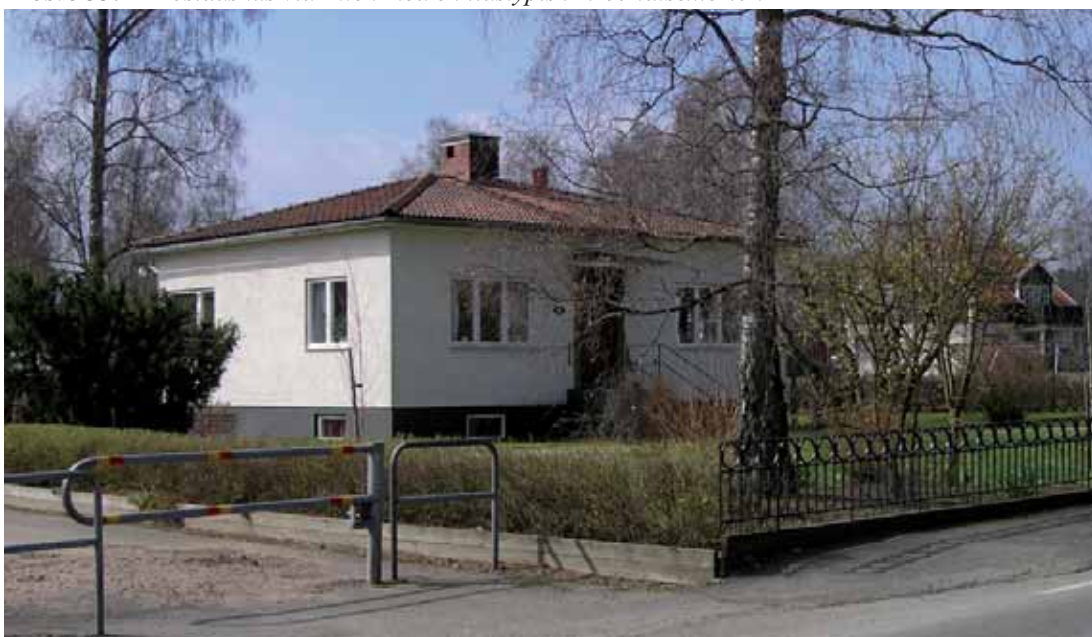
Frösve 33:12 Bostadshus vid Allén med en tidstypisk 1940-talsexteriör.
