# Billingesluttningen BLÅBÄRS- OCH LINGONSTIGEN

# BILLINGESLUTTNINGEN – BLÅBÄRS- OCH LINGONSTIGEN

# Blåbärsstigen

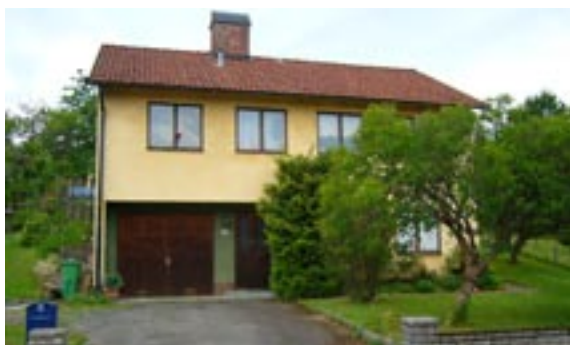
### Bullen 1

Blåbärsstigen 21

Enfamiljshus, 4 rok varav 1 suterräng  
1959

Ändringar: 1959 Ändring av västra fasaden, 1960  
Mur, 1965 Tillbyggnad, 1977 Garage, 1985 Fönster  
i norra fasaden, \_\_\_\_ Skorstenskupa

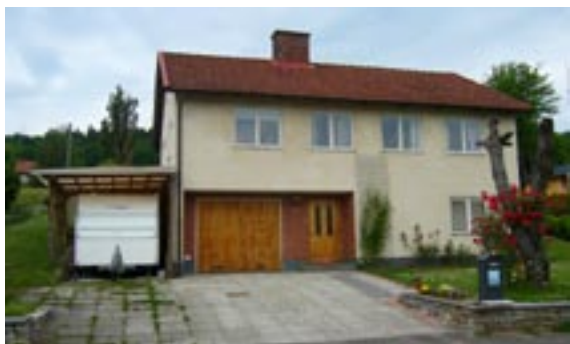
### Bullen 2

Blåbärsstigen 23

Enfamiljshus, 4 rok varav 1 suterräng  
1958

Ändringar: 1959 Ändring av västra fasaden, 1960  
Mur, 1965 Tillbyggnad, 1960 Mur, \_\_\_\_ Skor-  
stenskupa

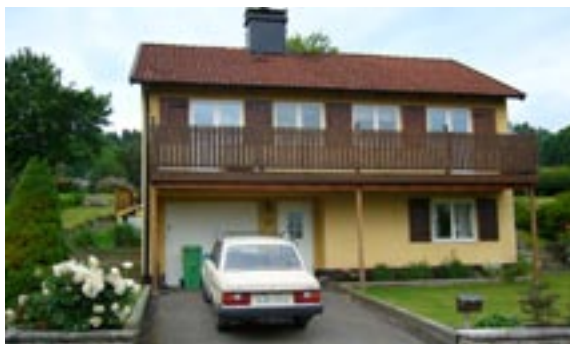
### Bullen 3

Blåbärsstigen 25

Enfamiljshus, 4 rok varav 1 suterräng  
1958

Ändringar: 1958 Ökning av bredd och längd, 1960  
Mur, 1964 Förvaring av brandfarlig vara, 1965  
Tillbyggnad, 1981 Carport

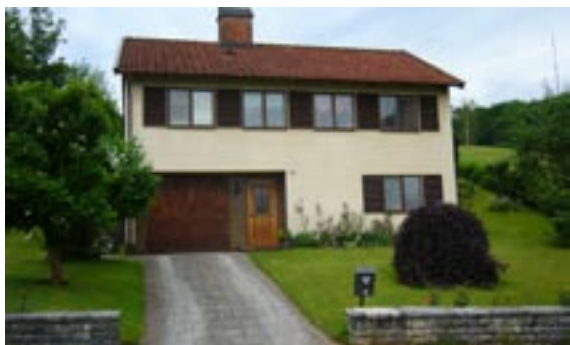
### Bullen 4

Blåbärsstigen 27

Enfamiljshus, 4 rok varav 1 suterräng  
1958

Ändringar: 1960 Mur, 1965 Tillbyggnade, 1983  
Balkong, \_\_\_\_ Inklädd skorsten, Uthus

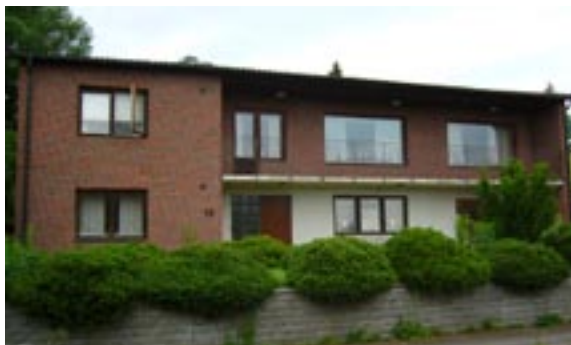
### Bullen 5

Blåbärsstigen 29

Enfamiljshus, 4 rok, 1 plan varav 1 suterräng  
1958

Ändringar: 1960 Mur, 1964 Förvaring av brand-  
farlig vara, 1965 Tillbyggnade, \_\_\_\_ Skorstensku-  
pa

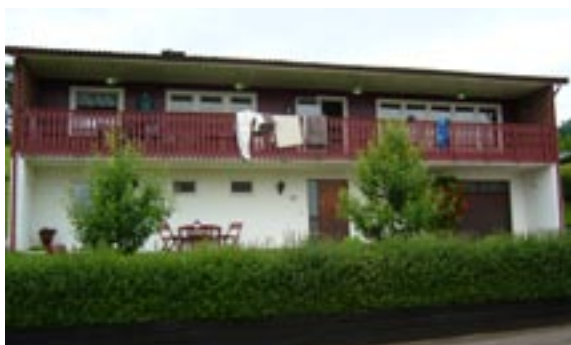
**Bullen 6**  
Blåbärsstigen 15  
Enfamiljshus, 7 rok varav 2 suterräng  
1969  
AB Götene Träindustri  
Byggherre: Kurt Sandberg

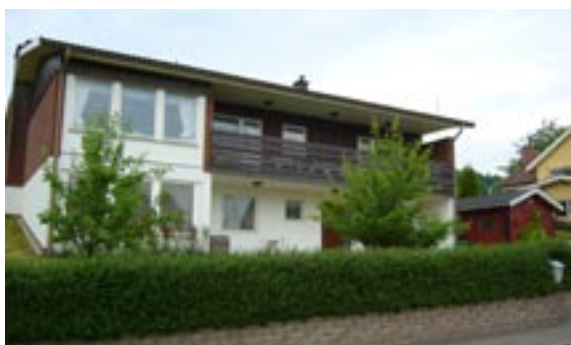
**Bullen 7**  
Blåbärsstigen 17  
Enfamiljshus, 7 rok varav 2 suterräng  
1969  
AB Götene Träindustri  
Byggherre: Lennart Johansson  
Ändringar: \_\_\_\_ Uterum

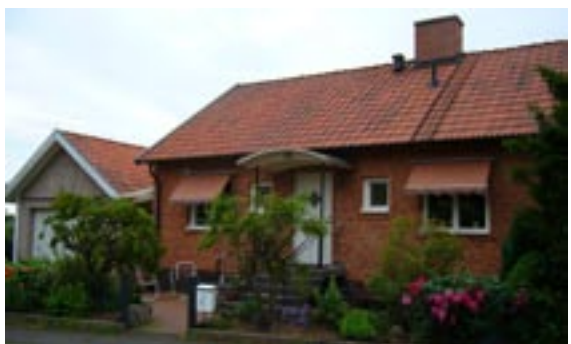
**Bullen 8**  
Blåbärsstigen 19  
Enfamiljshus, 5 rok varav 2 suterräng  
1969  
AB Götene Träindustri  
Byggherre: Assar Hultman  
Ändringar: 2002 Tillbyggnad, inglasad altan,  
2004 Installation av braskamin, \_\_\_\_ Uthus

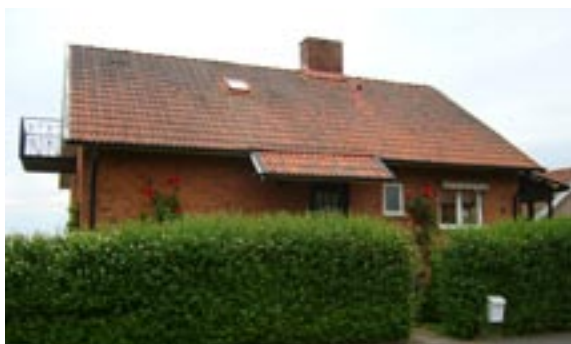
**Kakan 1**  
Blåbärsstigen 57  
Enfamiljshus, 3 rok + källare  
1957  
AB \_\_\_\_ hus  
Byggherre: Helge Fredriksson  
Ändringar: 1958 Staket, 1966 Förvaring av  
brandfarlig vara, 1992 Garage, Vindskupa, \_\_\_\_  
Inglasad altan

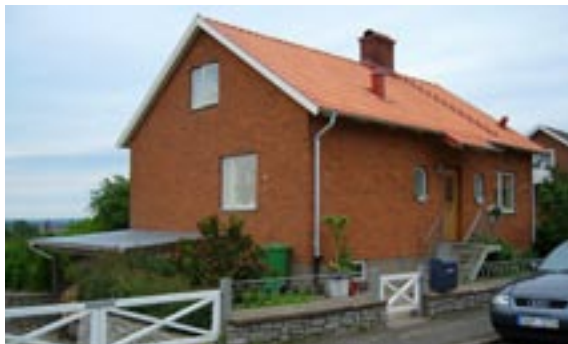
**Kakan 2**  
Blåbärsstigen 55  
Enfamiljshus, 5 rok, 1,5-plan + källare  
1956  
Ytong-hus, Stockholm  
Byggherre: B Pålsson  
Ändringar: 1957 Ändringsarbeten, 1959 Staket,  
1987 Inbyggnad av balkong

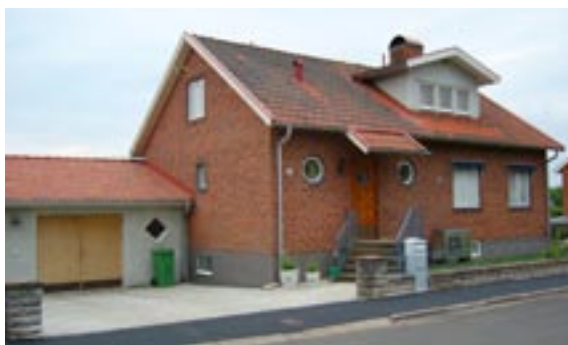
### Kakan 3

Blåbärsstigen 53

Enfamiljshus, 5 rok, 1,5-plan + källare  
1957

Ändringar: 1958 Mur, \_\_\_\_ Nytt lertegeltak, Tilläggsisolering inåt, Skärmtak, Skorstenskupa, Nya stuprör, Öppning i innervägg

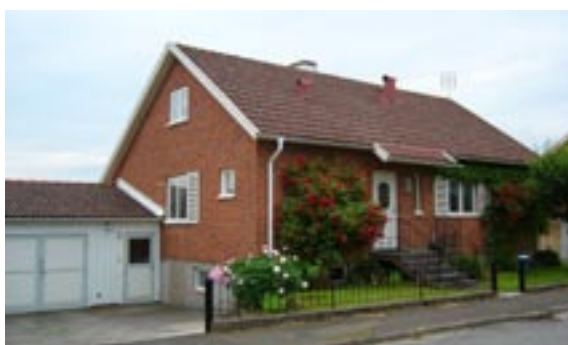
### Kakan 4

Blåbärsstigen 51

Enfamiljshus, 4 rok, 1,5-plan + källare  
1958

Ändringar: 1958 Ändringsarbeten, 1960 Ändringsarbeten altan, 2005 Tillbyggnad garage, takkupor, inglasad altan, balkong, \_\_\_\_ Skorstenskupa, Ny dörr och fönster mot originalbalkong, Nya stuprör

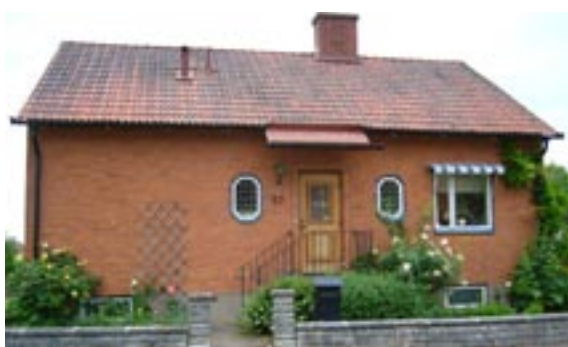
### Kakan 5

Blåbärsstigen 49

Enfamiljshus, 5 rok, 1,5 plan + källare  
1958

Ändringar: 1960 Staket, 1963 Förvaring av brandfarlig vara, 1988 Garage, 1992 Tillbyggnad av bostadshus, \_\_\_\_ Nytt tak, äldre betongpannor, Nya stuprör

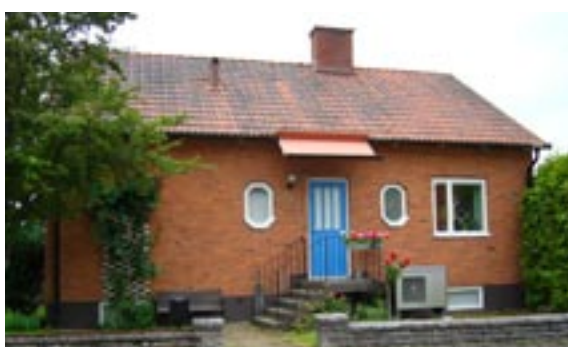
### Kakan 6

Blåbärsstigen 47

Enfamiljshus, 5 rok, 1,5-plan + källare  
1957

Ändringar: 1959 Sanitär utökning, Mur, 1964 Förvaring av brandfarlig vara

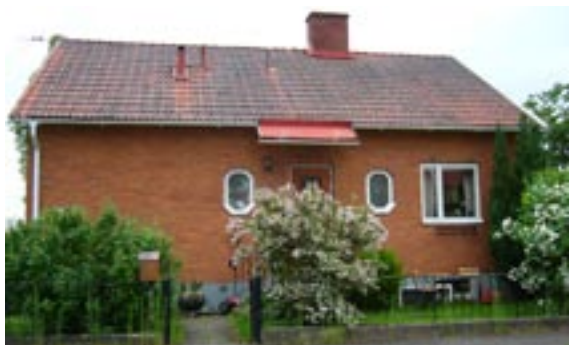
### Kakan 7

Blåbärsstigen 45

Enfamiljshus, 5 rok, 1,5-plan + källare  
1957

Ändringar: 1958 Sanitär utökning, 1959 Staket

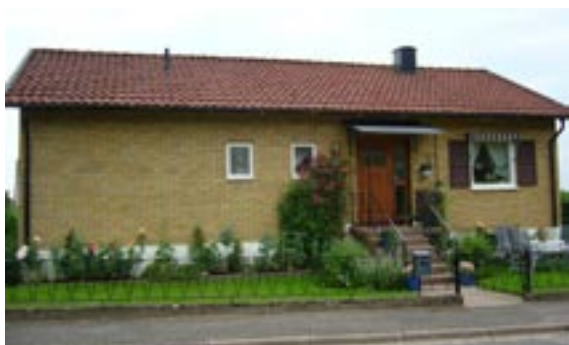
### Kakan 8

Blåbärsstigen 43

Enfamiljshus, 5 rok, 1,5-plan + källare  
1957

Ändringar: 1958 Staket, 1961 Sanitär utökning,  
\_\_\_\_ Uthus, Nya stuprör

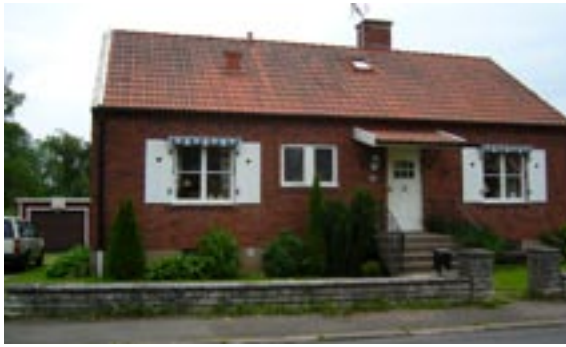
### Kakan 12

Blåbärsstigen 35

Enfamiljshus, 3 rok + källare  
1957

Ändringar: 1973 Tillbyggnad terrass och garage,  
\_\_\_\_ Skorstenskupa, Inglasad altan

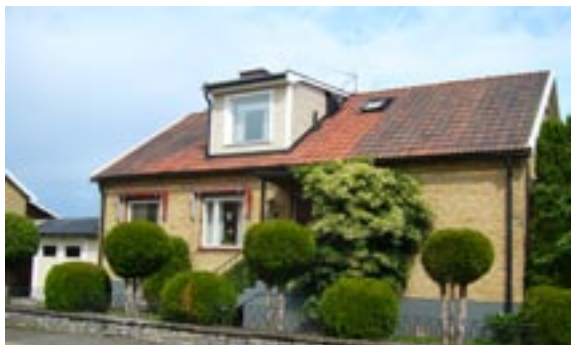
### Kringlan 3

Blåbärsstigen 6

Enfamiljshus, 5 rok, 1,5-plan + källare

Ändringar: 1966 Förvaring av brandfarlig vara

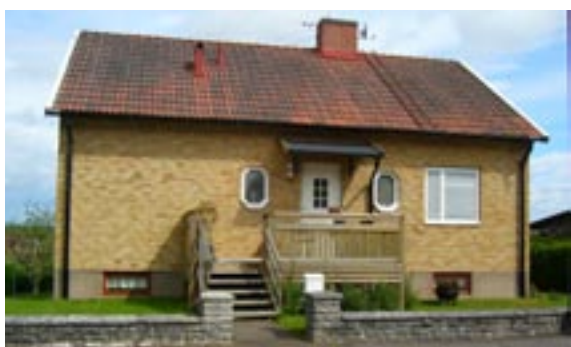
### Kringlan 4

Blåbärsstigen 8

Enfamiljshus, 6 rok, 1,5-plan + källare  
1957

Ändringar: 1958 Mur och staket, 1963 Förvaring av brandfarlig vara, 1975 Garage, 1980 Ändringsarbeten takkupor, \_\_\_\_ Inklädd skorsten, Carport

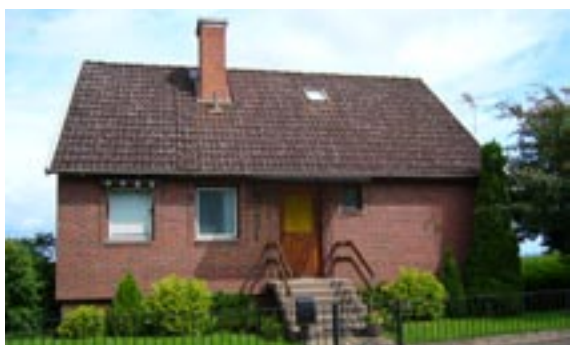
### Kringlan 5

Blåbärsstigen 10

Enfamiljshus, 5 rok, 1,5-plan + källare  
1957

Ändringar: 1958 Staket, \_\_\_\_ Ändrad entré, Inklädda vindskivor

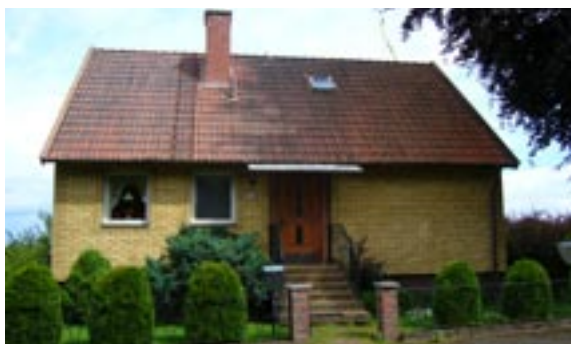
### Kringlan 6

Blåbärsstigen 12

Enfamiljshus, 3 rok, 1,5-plan + källare, 2 rum i senare inredd vind  
1958

Ändringar: 1959 Staket, Utförd ändring, 1960 Vindsinredning, 1966 Förvaring av brandfarlig vara, 1971 Byte av taktegel, Ändringsarbeten, 1974 Fasadbeklädnad, 1975 Mindre fönster vid trappuppgång, Balkong, 1978 Oljecistern uppgrävd, 1979 Öppen spis, 1980 Förråd, 2003 Tillbyggnad förråd, Inglasad balkong Vet ej om utfört

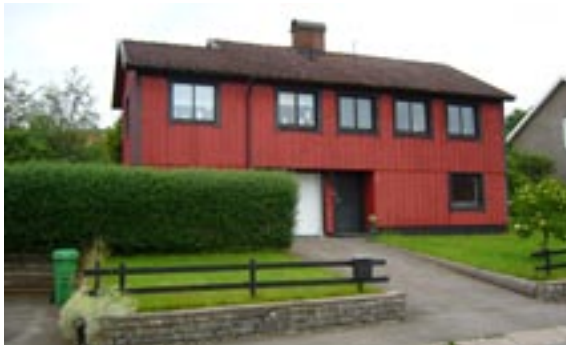
**Limpan 5**  
Blåbärsstigen 9  
Enfamiljshus, 4 rok, 1 plan + suterräng  
1958

AB Svenska Stenhus, Skövde  
Byggherre: Tage Caesar  
Ändringar: 1959 Mur, 1971 Takbeklädnad, 1976 Fasadbeklädnad, 1977 Tillbyggnad, Tilläggsisolering, 1984 Tillbyggnad matplats, \_\_\_\_ Skorstenskupa

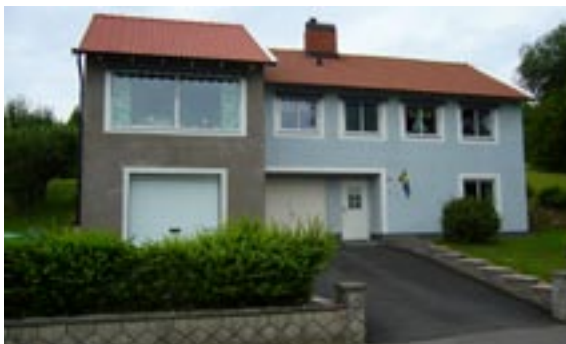
**Limpan 6**  
Blåbärsstigen 11  
Enfamiljshus, 4 rok, 1 plan + suterräng  
1958

AB Svenska Stenhus, Skövde  
Byggherre: Y Johansson / Gösta Birgersson  
Ändringar: 1959 Mur, Övertagande av byggnadslov samt inredning av toalett i källarplan, 1965 Förvaring av brandfarlig vara, 1971 Takbeklädnad, 2005 Tillbyggnad, \_\_\_\_ Skorstenskupa, Nya fönster

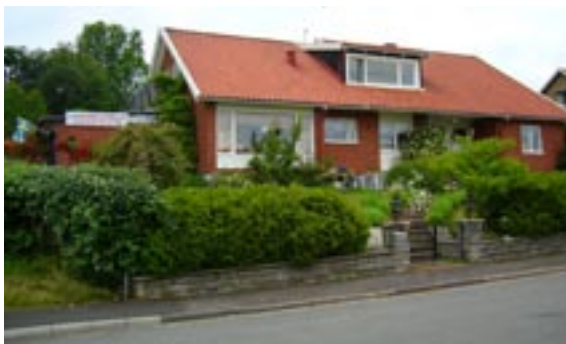
**Limpan 7**  
Blåbärsstigen 1  
Enfamiljshus, 10 rok, 1,5-plan + källare  
1962

O H Olofsson Arkitektkontor, Skövde  
Byggherre: Lars Lundin  
Ändringar: 1963 Mur, Oljecistern och förvaring av brandfarlig vara, \_\_\_\_ Tillbyggnad uterum, Uthus

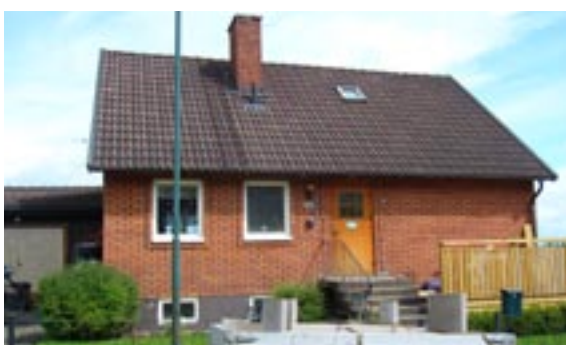
**Våfflan 1**  
Blåbärsstigen 18  
Enfamiljshus, 5 rok, 1,5-plan + källare  
1958

Byggherre: Bo Andersson  
Ändringar: 1959 Utförd ändring, 1964 och 1969 Förvaring av brandfarlig vara, 1978 Oljecistern sandfylld, Garage Lars Hultgren \_\_\_\_ Nytt tak äldre betongpannor, Altan

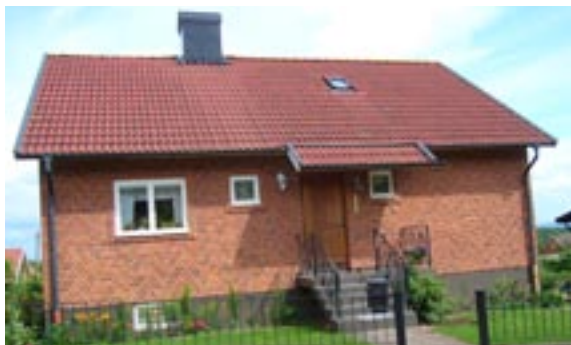
**Våfflan 2**  
Blåbärsstigen 20  
Enfamiljshus, 5 rok, 1,5-plan + källare  
1957

Byggherre: Karl Ekstrand  
Ändringar: 1958 Ändring av tomtindelning, 1959 Staket, 2002 Tillbyggnad förråd, \_\_\_\_ Inklädd skorsten, Växthus

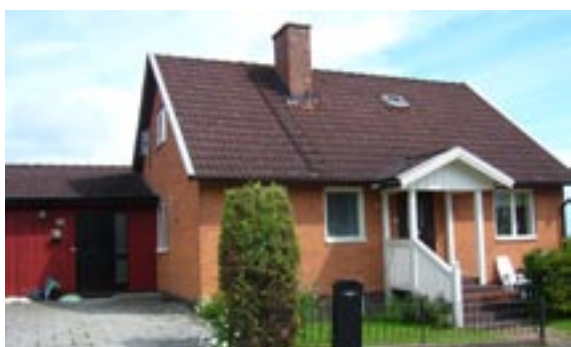
**Våfflan 3**  
Blåbärsstigen 22  
Enfamiljshus, 5 rok, 1,5-plan + källare  
1958

AB Svenska Stenhus  
Byggherre: AB Svenska Stenhus  
Ändringar: 1959 Staket, Flyttat fönster, 1964 Förvaring av brandfarlig vara, 1979 Garage, förråd, altan, \_\_\_\_ Mycket ändrad entré

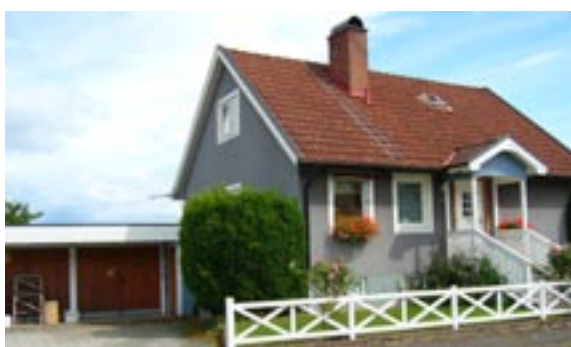
**Våfflan 4**  
Blåbärsstigen 24  
Enfamiljshus, 5 rok, 1,5-plan + källare  
1958

Byggherre: Bror Larsson  
Ändringar: 1959 Staket, 1977 Garage, 2005 Tillbyggnad takkupa, inglasad altan, \_\_\_\_ Skorstenkupa, Ändrad entré

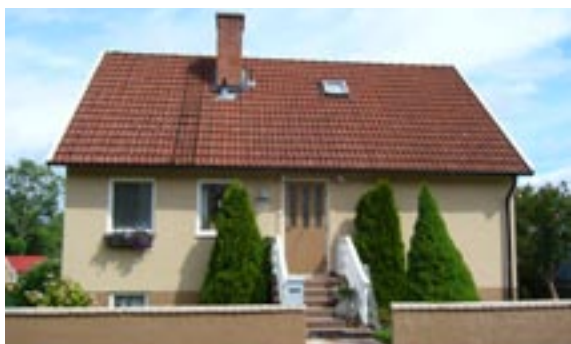
**Våfflan 5**  
Blåbärsstigen 26  
Enfamiljshus, 3 rok + källare, 2 rum på senare inredd vind  
1958

Byggherre: Yngve Hermansson  
Ändringar: 1959 Staket, 1960 Vindsinredning, 1981 Garage Stig Aspemyr Byggnadsingenjör SBR, \_\_\_\_ Ändrad entré

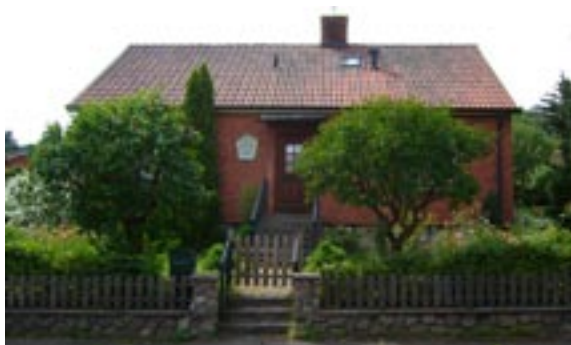
**Våfflan 12**  
Blåbärsstigen 34  
Enfamiljshus, 5 rok, 1,5-plan + källare  
1958

Egna Hem, AB Myrsjöhus, AB Vetlandahus  
Byggherre: Åke Cannervik  
Ändringar: 1968 Fasadbeklädnad, 1974 Uterum, 2004 Tillbyggnad av inglasat uterum, \_\_\_\_ Växthus

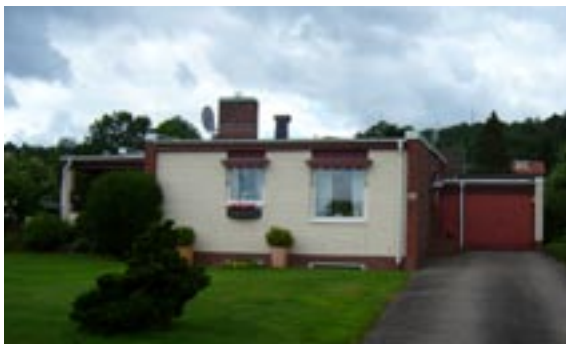
### Våfflan 15

Garage, \_\_\_\_ Skorstenskupa

Starkt dominerande garage

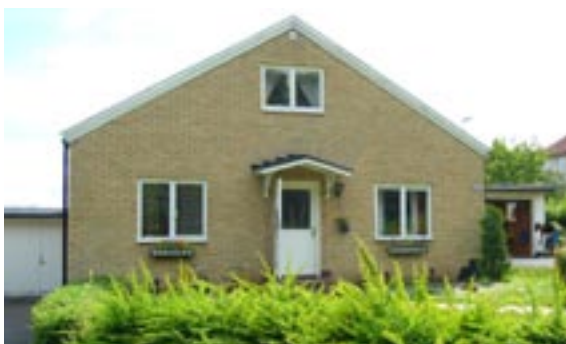
### Våfflan 17

Ändringar: 1963 och 1969 Förvaring av brandfarlig vara, 1983 Oljecistern sandfylld

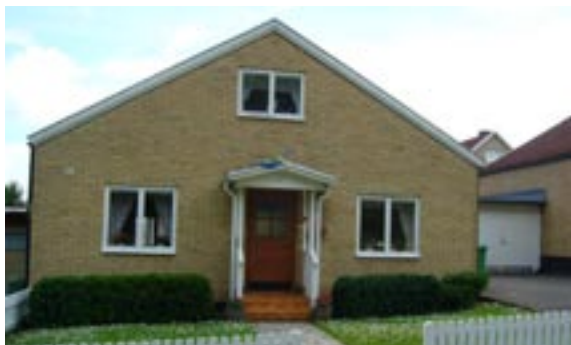
### Våfflan 18

Ändringar: 1959 Tak över uteplats, 1964 och  
1969 Förvaring av brandfarlig vara, 1983 Oljecis-  
tern sandfylld, \_\_\_\_ Ändrad entré, Bod, Inglasad  
altan, Skorstenskupa

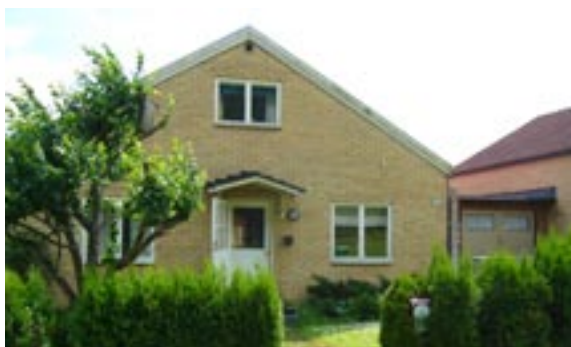
### Våfflan 19

Ändringar: 1964 och 1970 Förvaring av brandfar-  
lig vara, 1984 Tillbyggnad av garage, installation  
av bastuugn, \_\_\_\_ Växthus, Ovandel vindskiva  
inkladd

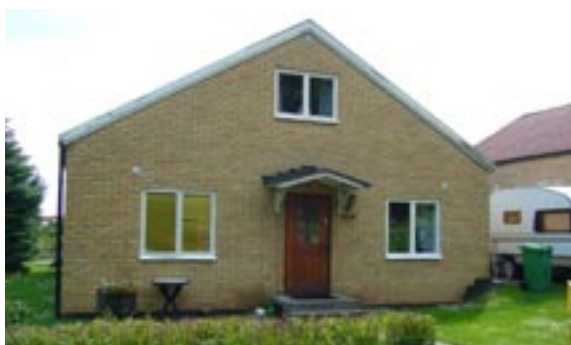
### Våfflan 20

Ändringar: 1964 och 1969 Förvaring av brandfar-  
lig vara, 1983 Oljecistern sandfylld, 2005 Till-  
byggnad inglasad altan,

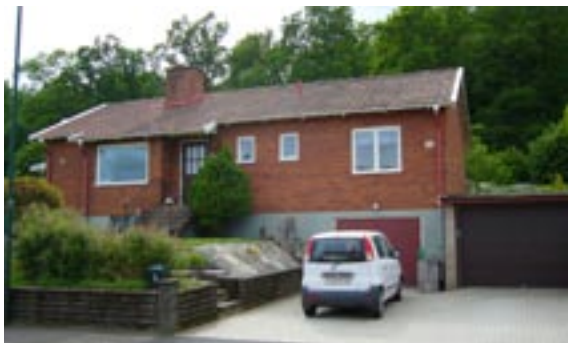
Blyger 1  
Lingonstigen 31  
Enfamiljshus, 4 rok + källare  
1961  
AB Svenska Stenhus  
Byggherre: A Borg  
Ändringar: 1968 Uteplats, 2003 Garage

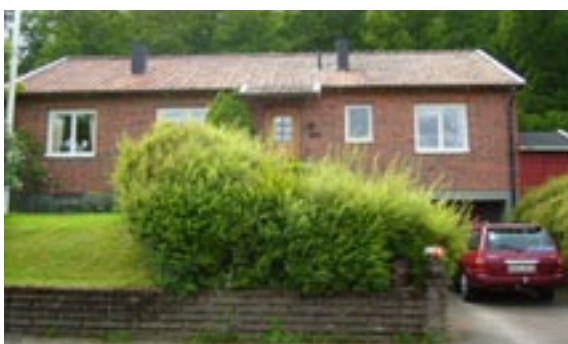
Blyger 2  
Lingonstigen 33  
Enfamiljshus, 4 rok + källare  
1962  
AB Svenska Trähus  
Byggherre: B Hellberg  
Ändringar: \_\_\_\_ Uthus

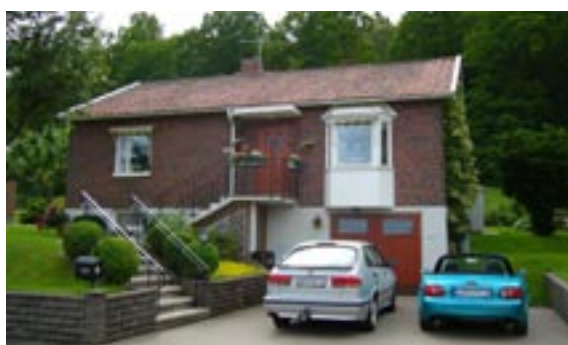
Blyger 3  
Lingonstigen 35  
Enfamiljshus, 4 rok + källare  
1963  
Byggherre: Arne Johansson  
Ändringar: 1969 Inbyggnad av altan, 1971 Om-  
och tillbyggnad vardagsrum

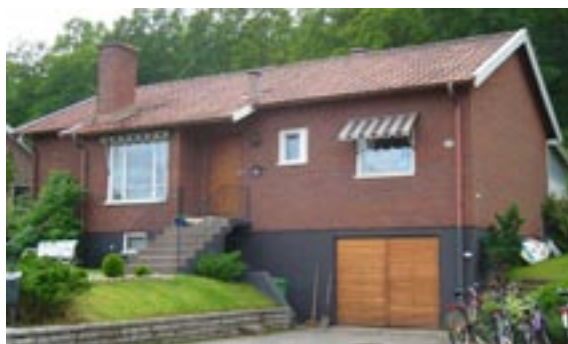
Blyger 4  
Lingonstigen 37  
Enfamiljshus, 4 rok + källare  
1961  
AB Svenska Stenhus, Skövde  
Byggherre: Stig-A Arvidsson  
Ändringar: 1965 Förvaring av brandfarlig vara,  
1977 Garage, \_\_\_\_ Utbyggnad

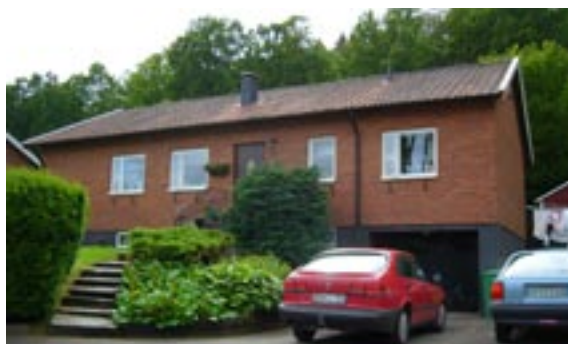
Blyger 5  
Lingonstigen 39  
Enfamiljshus, 4 rok + källare  
1962  
AB Svenska Stenhus, Skövde  
Byggherre: Gunnar Bardh  
Ändringar: 1965 Förvaring av brandfarlig vara,  
\_\_\_\_ Uthus

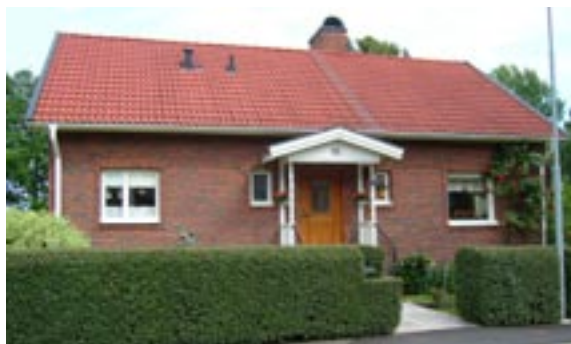
**Butter 1**  
Lingonstigen 81  
Enfamiljshus, 5 rok, 1,5-plan + källare  
1958  
G Benneryd  
Byggherre: B Carlsson  
Ändringar: \_\_\_\_ Skorstenkupa, Ändrad entré döljer originalutsmyckningen, Inglasad altan

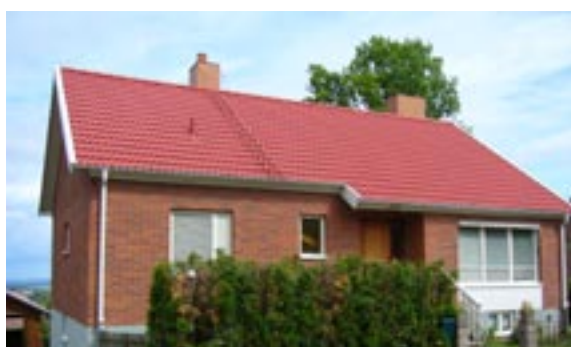
**Butter 3**  
Lingonstigen 77  
Enfamiljshus, 3 rok + källare  
1961  
Olofsson, Andersson Arkitektkontor, Skövde  
Byggherre: Knut Sjögren  
Ändringar: 1964 Förvaring av brandfarlig vara, 1985 Takkupa, 1992 Carport, \_\_\_\_ Garage, Nytt tak betongpannor, Tillbyggnad

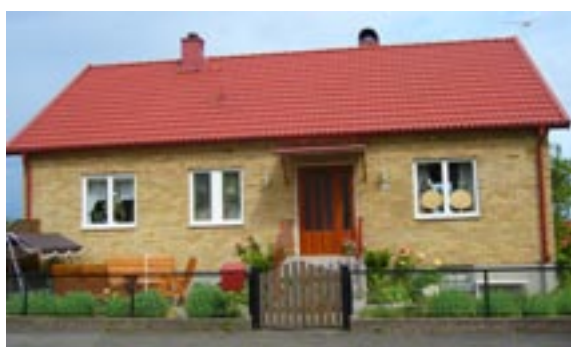
**Butter 4**  
Lingonstigen 75  
Enfamiljshus, 3 rok + källare  
1958  
Olofsson, Andersson Arkitektkontor, Skövde  
Byggherre: A Larsson  
Ändringar: \_\_\_\_ Nytt tak betongpannor, Skorstenkupa, Uthus

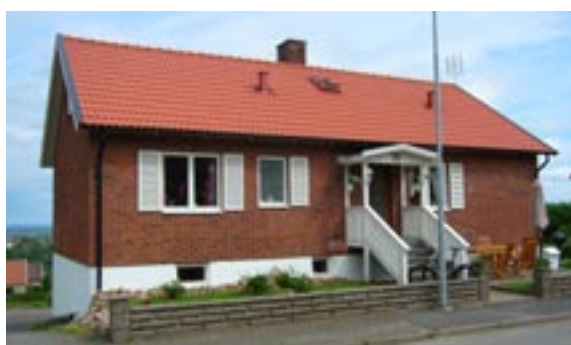
**Butter 5**  
Lingonstigen 73  
Enfamiljshus, 6 rok, 1,5-plan + källare  
1963  
AB Fogelfors bruk  
Byggherre: P Lindh  
Ändringar: 1971 Upptagning av front på vindsvåningen (takkupa), \_\_\_\_ Ändrad entré, Nytt tak betongpannor, Förmodligen ej ursprunglig sockelfärg

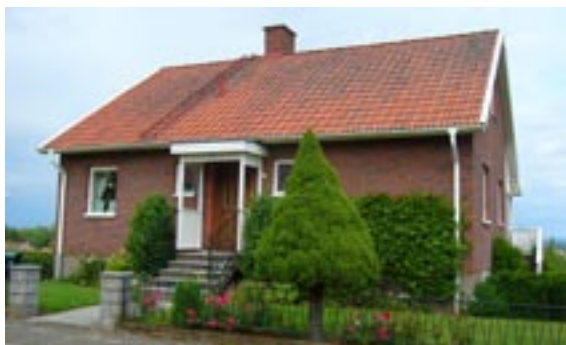
### Butter 6

Ändringar: 1964 Förvaring av brandfarlig vara,  
\_\_\_ Inglasad altan, Ändrad entré

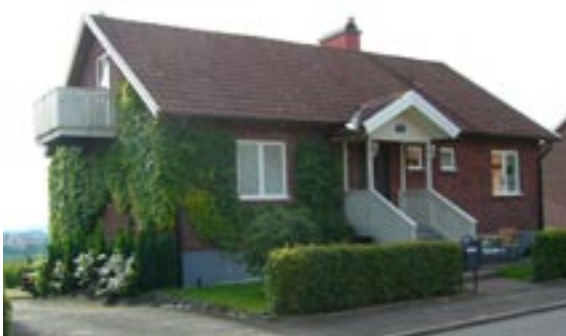
### Butter 7

Ändringar: 1960 Gråsvart cementtegel som tak-  
beläggning, Remitterad bevärsskrivelse angående  
taktegel, Gråsvarta takpannor provisoriskt, 1971  
Utbyggnad, \_\_\_ Mycket ändrad entré, Rödmålad  
skorsten, Skorstenskupa, Inglasad altan

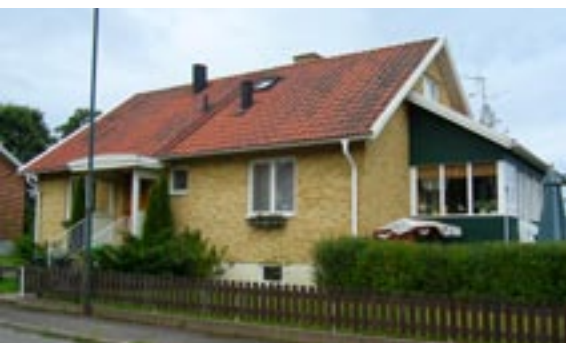
### Butter 8

Ändringar: 1969 Tillbyggnad arbetsrum vardags-  
rum, 1974 Carport, 1977 Altan och upptakning i  
fasad för dörr, \_\_\_ Ändrad entré

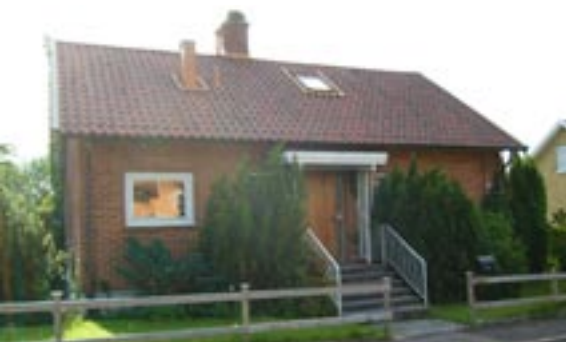
### Butter 9

Ändringar: 1982 Takkupa och uterum, \_\_\_ Änd-  
rad entré, Skorstenskupa

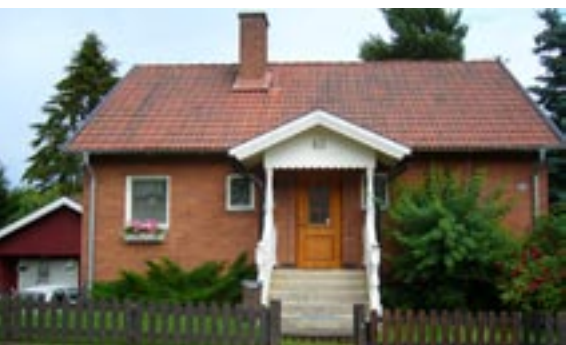
### Butter 10

Ändringar: 1964 Oljecistern - förvaring av brand-  
farlig vara, 1983 Garage, 1991 Takkupa, 1994  
Nybyggnad av uterum, \_\_\_ Mycket ändrad entré

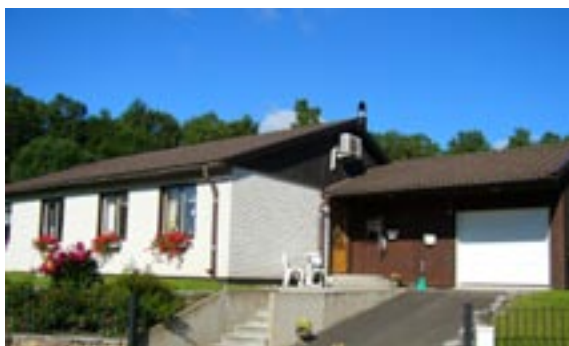
**Glader 1**  
Lingonstigen 2  
Småhus, 4 rok, garage i markplan  
1958  
AB Svenska Trähus, Stockholm  
Byggherre: Ä Måård  
Ändringar: 1959 För låg skorstenshöjd, 1960  
Stenmur, 1964 Förvaring av brandfarlig vara,  
1984 Tilläggsisolering och ny fasadbeklädnad,  
1998 Tillbyggnad, 2006 Pannbyte, \_\_\_\_ Inklädd  
skorsten, Nytt tak äldre betongpannor

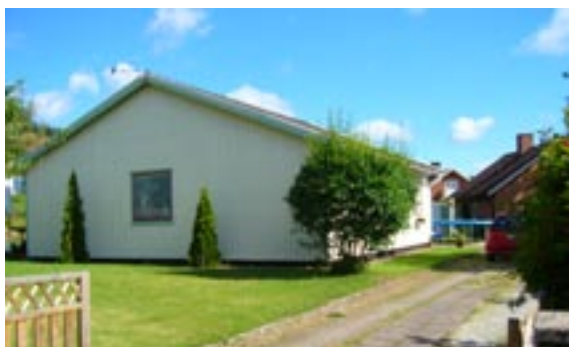
**Glader 2**  
Lingonstigen 4  
Småhus, 4 rok, garage i markplan  
1958  
AB Svenska Trähus, Stockholm  
Byggherre: C O Stjerna  
Ändringar: 1959 För låg skorstenshöjd, \_\_\_\_ Ut-  
hus Lekstuga, Bod, Nytt tak äldre betongpannor

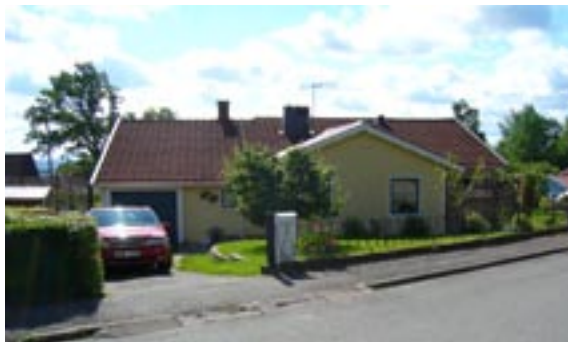
### Glader 3

Ändringar: 1959 För låg skorstenshöjd, 1983 Om- och tillbyggnad vardagsrum, 2000 Tillbyggnad hall, större kök, \_\_\_\_ Uthus/Lekstuga, Mönstrat tillägg till vindskiva

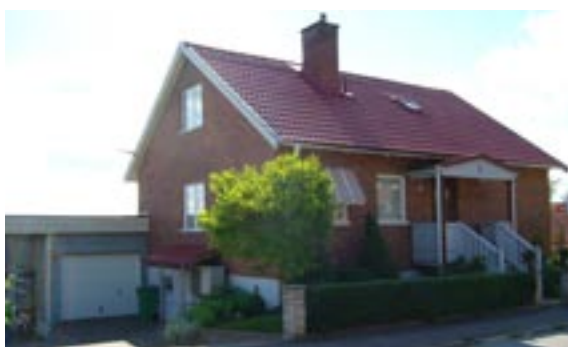
### Glader 4

Ändringar: 1964 och 1970 Förvaring av brandfarlig vara, 1965 VA-installation, 1972 Balkong med skärmtak, 1980 Tillbyggnad garage och carport, 1983 Cisternen sandfylld, 1994 Tillbyggnad balkong och entretak, \_\_\_\_ Inglasad altan, Ändrad entré

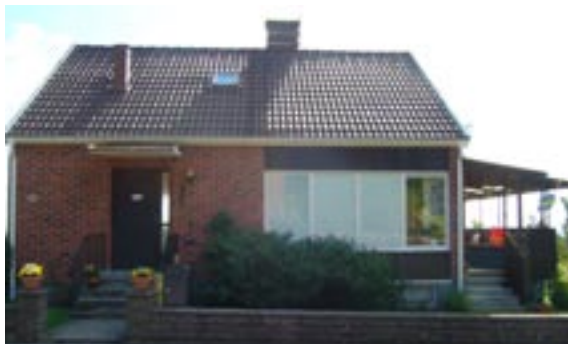
### Glader 13

Ändringar: 1964 Förvaring av brandfarlig vara, 1977 Ombyggnad utrymme för oljetank, Fasad-beklädnad, \_\_\_ Nytt tak betongpannor, Tak och räcke på altan, Ny panel

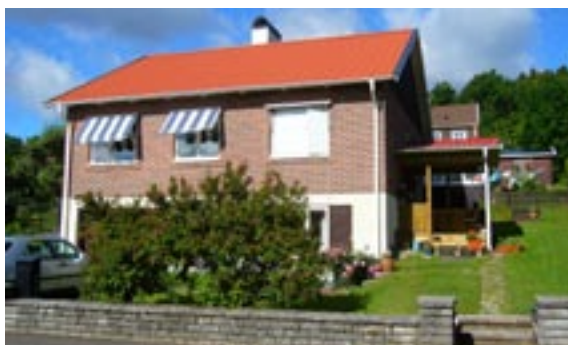
### Glader 14

Ändringar: 1960 Takbeklädnad av halvglaserat grönt tegel, 1964 Förvaring av brandfarlig vara, \_\_\_ Inglasad altan, Uthus/Lekstuga, Skorstensku-pa, Mycket ändrad entré, Nytt tak betongpannor

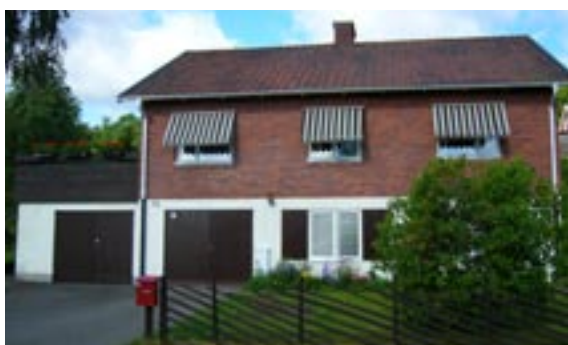
### Glader 15

Ändringar: 1960 Takbeklädnad av halvglaserat grönt tegel, Förändring, 1963 och 1970 Förvaring av brandfarlig vara, 1970 Garage, 1983 Oljecis-ternen uppgrävd, \_\_\_ Inglasad altan, Uthus/Lek-stuga, Takbeklädnad

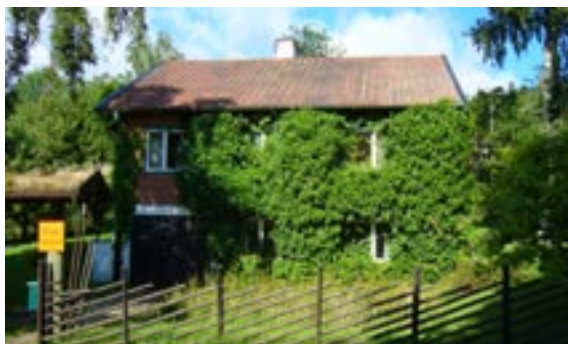
### Glader 16

Ändringar: 1960 Takbeklädnad av halvglaserat grönt tegel, 1964 Förvaring av brandfarlig vara, 1969 Inredning av vindsplan, balkong, Igensatt fönster, Takbeklädnad

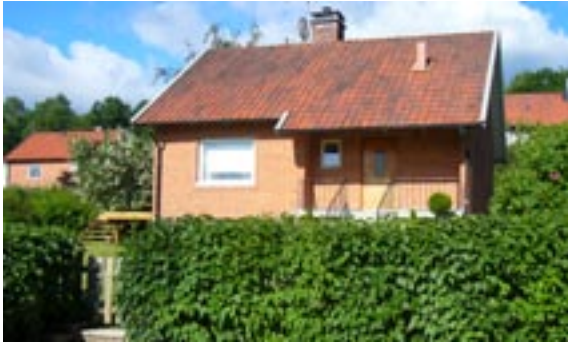
### Glader 18

Småhus, 5 rok, 1,5-plan + källare  
1959

Ändringar: 1960 Altan Olofsson, Andersson  
Arkitektkontor, 1961 Kalkstensmur, 1965 Förva-  
ring av brandfarlig vara, \_\_\_\_ Tak på skorstenen,  
Omgjord altan

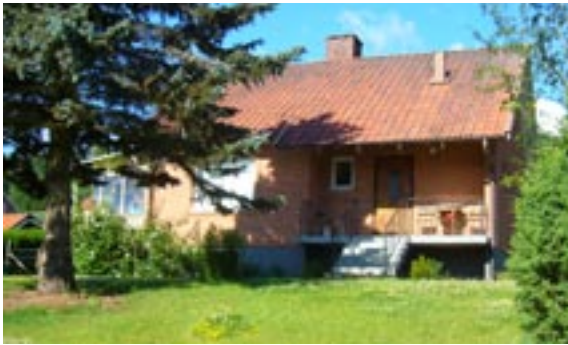
### Glader 19

Småhus, 5 rok, 1,5-plan + källare  
1959

Ändringar: 1960 Altan Olofsson, Andersson Arki-  
tektkontor, 1961 Kalkstensmur, 1964 Förvaring av  
brandfarlig vara, \_\_\_\_ Inglasad altan

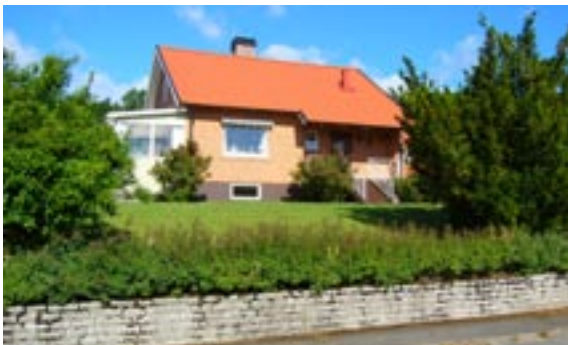
### Glader 20

Småhus, 5 rok, 1,5-plan + källare  
1959

Ändringar: 1960 Altan Olofsson, Andersson Ar-  
kitektkontor, 1964 Förvaring av brandfarlig vara,  
1978 Garage samt överbyggnad av altan L Seger-  
fält, \_\_\_\_ Tak på skorstenen, Nytt tak betongpan-  
nor

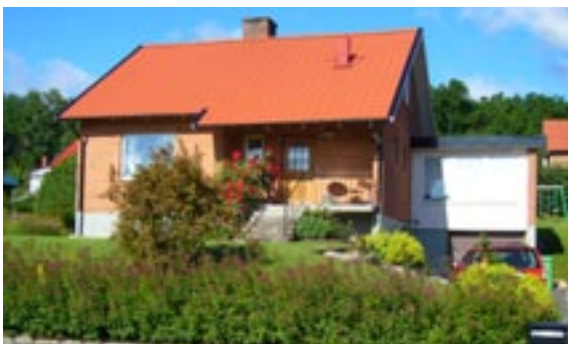
### Glader 21

Småhus, 5 rok, 1,5-plan + källare  
1959

Ändringar: 1960 Altan Olofsson, Andersson Ar-  
kitektkontor, 1964 Förvaring av brandfarlig vara,  
1972 Tillbyggnad garage, sovrum Stig Aspemyr,  
\_\_\_\_ Nytt tak betongpannor, Uthus/Lekstuga

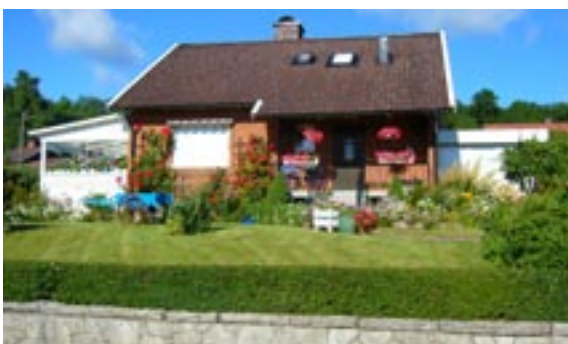
### Glader 22

Småhus, 5 rok, 1,5-plan + källare  
1959

Ändringar: 1960 Ändring i vardagsrum, 1960 Al-  
tan Olofsson, Andersson Arkitektkontor, 1961 Ter-  
rass och kalkstensmur, 1965 Förvaring av brand-  
farlig vara, 1972 Tillbyggnad garage, sovrum Stig  
Aspemyr, 1977 Ändring av takbeläggning, 1978  
Ändring av yttertakbeläggning, \_\_\_\_ Inglasad  
altan, Skorstenskupa

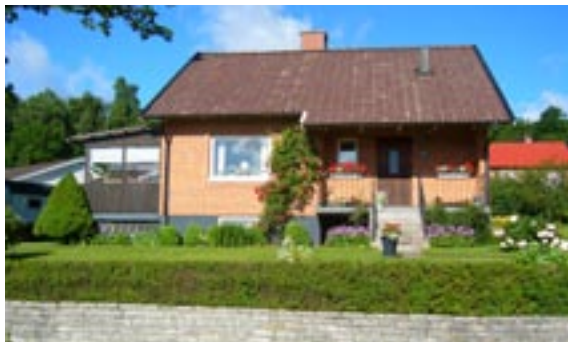
### Glader 23

Småhus, 5 rok, 1,5-plan + källare

Ändringar: 1960 Altan, 1978 Uterum och byte av taktegel

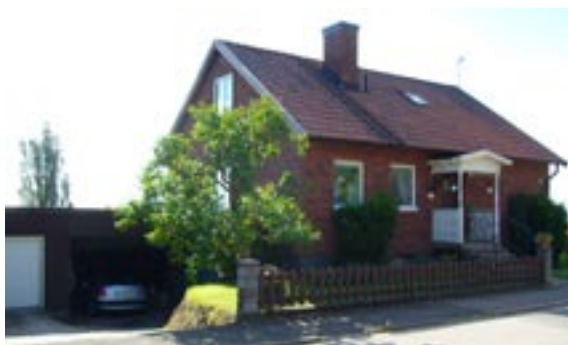
### Kloker 1

Enfamiljshus, 5 rok, 1,5-plan + källare

Ändringar: 1964 Förvaring av brandfarlig vara, 1973 Garage, \_\_\_\_ Ändrad entré, Delvis inglasad altan

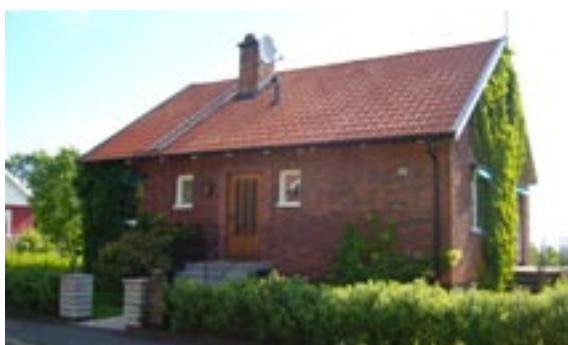
### Kloker 2

Enfamiljshus, 5 rok, 1,5-plan + källare

Ändringar: 1965 Sanitär utökning, 1971 Garage ombyggnadsarbeten, \_\_\_\_ Skorstenskupa, Eventuellt nytt tak lertegel

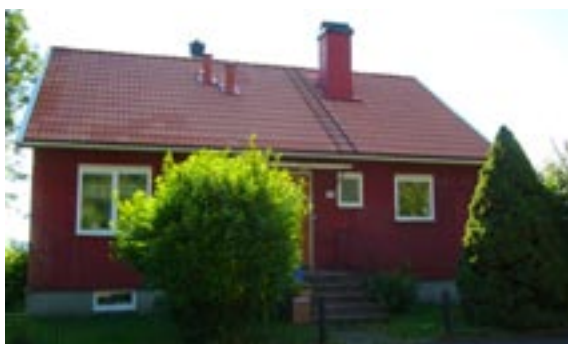
### Kloker 3

Enfamiljshus, 5 rok, 1,5-plan + källare

Ändringar: 1998 Utvändig ändring - skorsten, \_\_\_\_ Eventuellt nytt tak lertegel

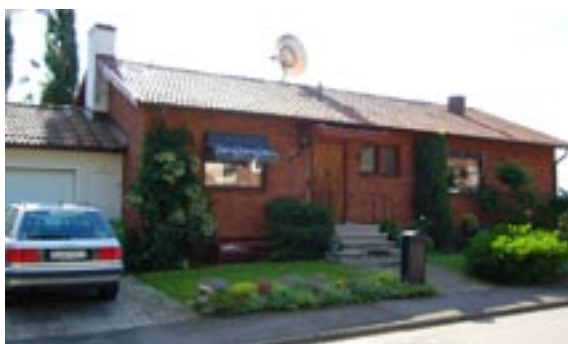
### Kloker 4

Enfamiljshus, 5 rok varav 2 i suterräng

Ändringar: 1962 Husvagnsgarage, 1964 Förvaring av brandfarlig vara, 1966 Pergola, 1996 Inglasad balkong, \_\_\_\_ Uthus

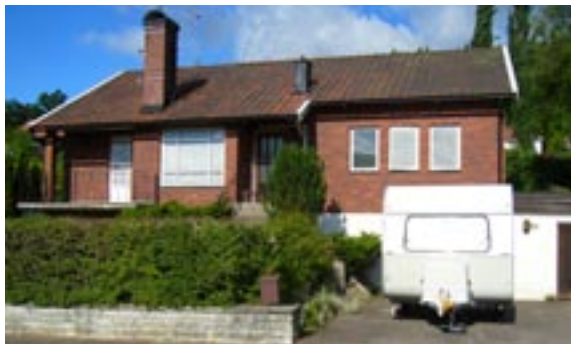
### Kloker 5

Enfamiljshus, 4 rok + källare

Ändringar: 1960 Mur, 1967 Uteplats L Olausson,

1977 Om- och tillbyggnad garage Stig Aspemyr

Byggnadsingenjör SBR, \_\_\_\_ Skorstenskupa

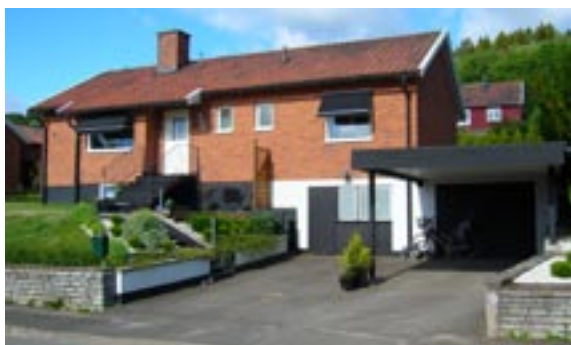
### Kloker 6

Enfamiljshus, 4 rok + källare

Ändringar: 1982 Ombyggnad av befintligt garage

samt tillbyggnad av garage - carport, \_\_\_\_ Uthus/

Lekstuga, Tvåfärgad sockel

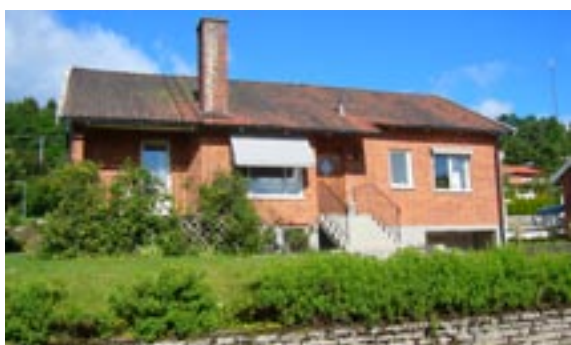
### Kloker 7

Enfamiljshus, 3 rok + källare

Ändringar: 1971 Tillbyggnad sovrum, \_\_\_\_ Uthus

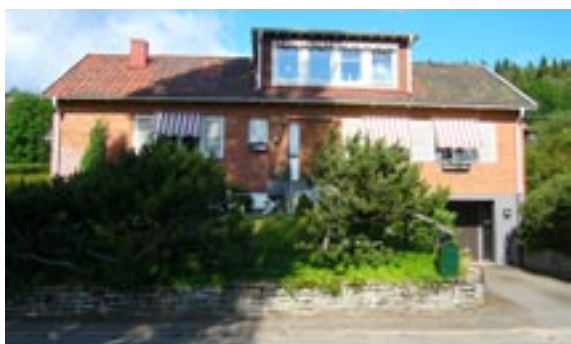
### Kloker 8

Enfamiljshus, 4 rok + källare

Ändringar: 1963 Förvaring av brandfarlig vara,

1997 Påbyggnad takkupa

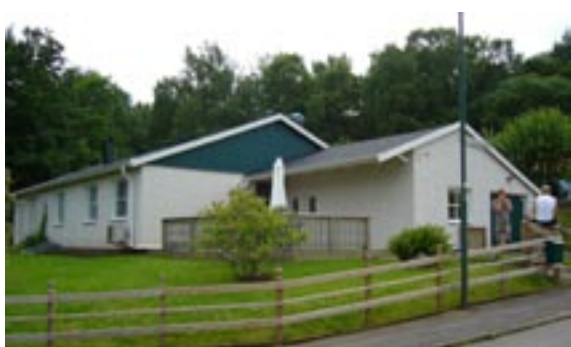
### Prosit 1

Enfamiljshus, 4 rok, garage i markplan

Ändringar: 1959 För låg skorstenshöjd, 1984 Till-

läggsisolering och fasadbeklädnad, 2004 Byte av

takmaterial, svart shingel, 2006 Tillbyggnad, \_\_\_\_

Uthus, Entréaltan

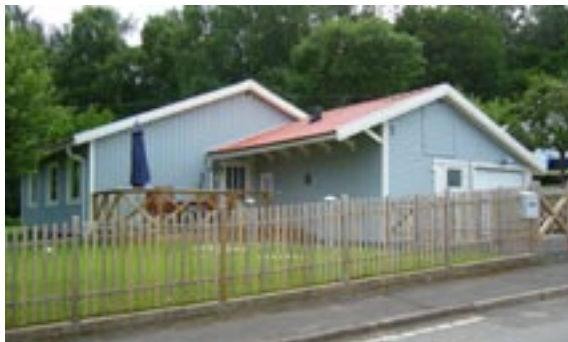
### Prosit 2

Enfamiljshus, 4 rok, garage i markplan  
1958

Ändringar: 1959 För låg skorstenshöjd, \_\_\_\_ Nytt tak betongpannor, Entréaltan, Högt staket

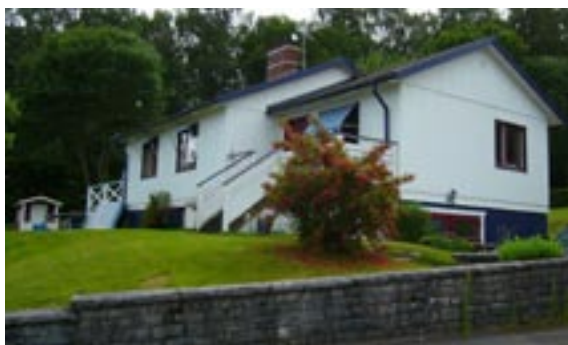
### Prosit 3

Enfamiljshus, 4 rok + källare  
1960

Ändringar: 1964 Förvaring av brandfarlig vara, 2007 Tillbyggnad uterum, \_\_\_\_ Uthus/Lekstuga, Nytt tak äldre betongpannor, Förmodligen ej ursprungliga färger, Ändrad entré

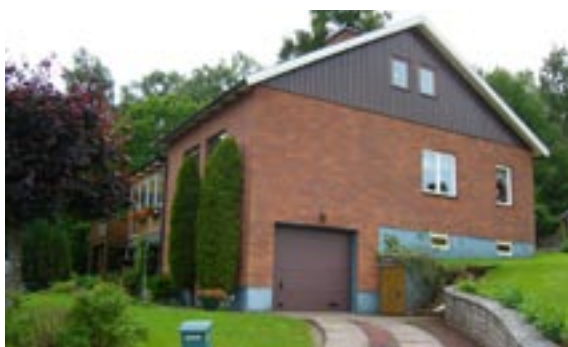
### Prosit 4

Enfamiljshus, 4 rok + källare, 1 rum på senare inredd vind  
1958

Ändringar: 1958 Ändringsarbeten, 1959 Vindsinredning, 1960 Mur, 1999 Tillbyggnad uterum, \_\_\_\_ Uthus, Skorstenskupa

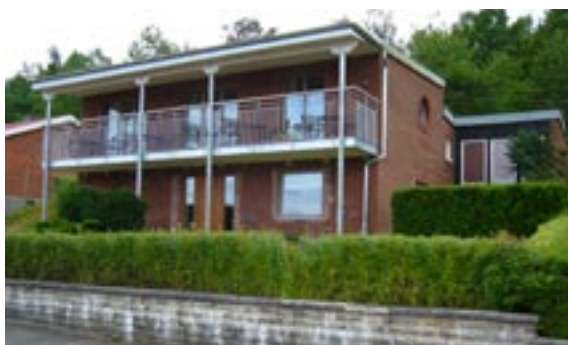
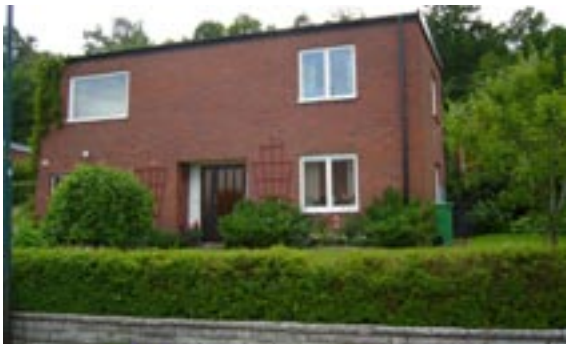
### Toker 2

Enfamiljshus, 5 rok varav 1 i suterräng  
1962

Ändringar: 1963 Tomtplanering, Mur, 1964 Förvaring av brandfarlig vara, 1972 Tillbyggnad sovrum, förråd, 2003 Marklov för schaktning av jordvall i tomtgräns för anläggande av parkeringsplatser, Tillbyggnad vardagsrum, balkong, och fasadändring, \_\_\_\_ Nya fönster, Skorstenskupa Starkt ändrad mot gatan

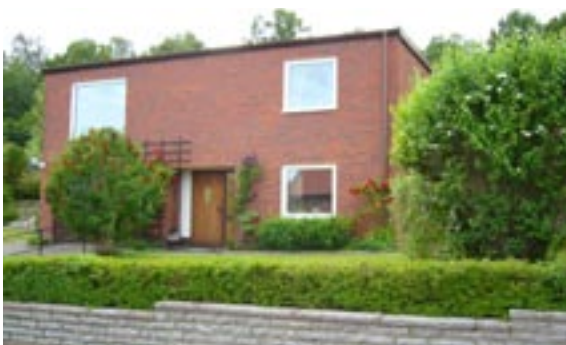
### Toker 4

Enfamiljshus, 5 rok varav 1 i suterräng  
1961

Ändringar: 1963 Mur, 1964 Förvaring av brandfarlig vara, 1989 Altan, \_\_\_\_ Nya fönster

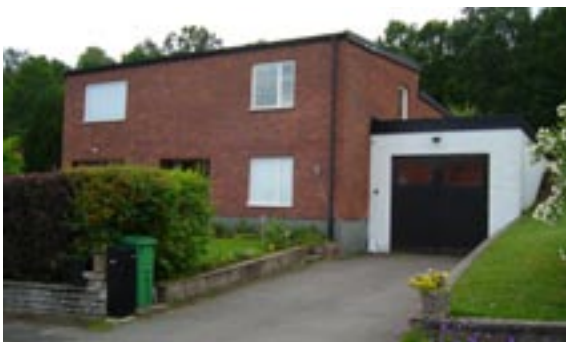
### Toker 5

Enfamiljshus, 4 rok varav 1 i suterräng  
1962

Ändringar: 1987 Garage, 2005 Tillbyggnad uterum, Vet ej om utfört, \_\_\_\_ Uthus, Skorstenskupa

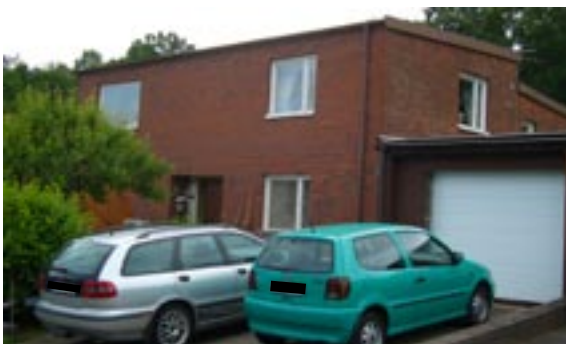
### Toker 6

Eget hem, 5 rok varav 1 i suterräng  
1961

Ändringar: 1963 Förvaring av brandfarlig vara, 1964 Förvaring av brandfarlig vara, 1980 Ändringsarbeten och nybyggnad av garage

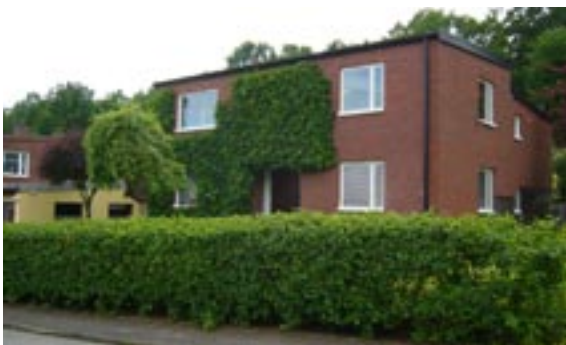
### Toker 7

Eget hem, 4 rok varav 1 i suterräng, senare 2  
1961

Ändringar: 1963 Pergola, 1966 Förvaring av brandfarlig vara, 1980 Ändringsarbeten och nybyggnad av garage, igensättning av tidigare garageport, 2000 Tillbyggnad uterum

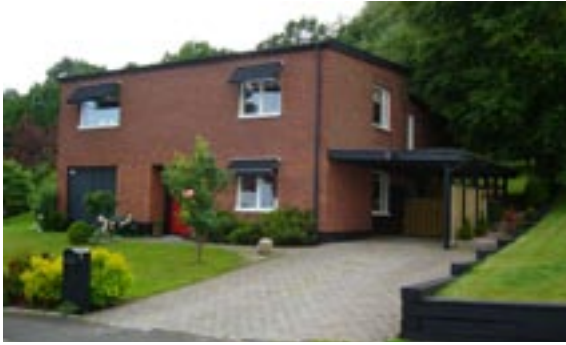
### Toker 8

Enfamiljshus, 5 rok varav 1 i suterräng

Ändringar: 1964 Förvaring av brandfarlig vara,  
1989 Tillbyggnad carport

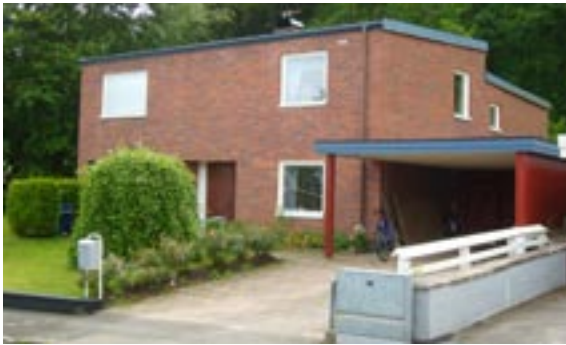
### Toker 9

Enfamiljshus, 4 rok varav 1 i suterräng

Ändringar: 1963 Altan, Förvaring av brandfarlig  
vara, 1966 Garage \_\_\_\_ Skorstenskupa, Uthus,  
Carport

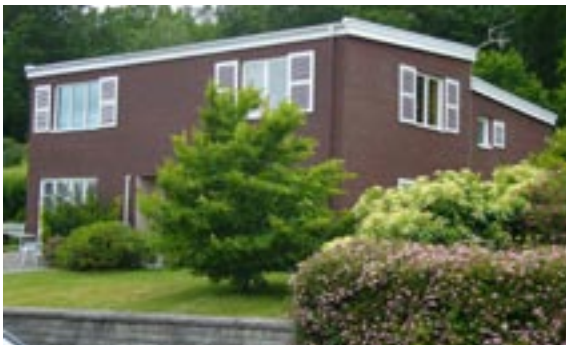
### Toker 10

Enfamiljshus, 4 rok varav 1 i suterräng, senare 2  
1961

Ändringar: 1964 Förvaring av brandfarlig vara,  
1966 Läckage på oljeledning, 1977 Ändring av  
taksarg, 1978 Garage, igensatt tidigare garageport,  
\_\_\_\_ Uthus, Förmodligen ny sten runt entrén

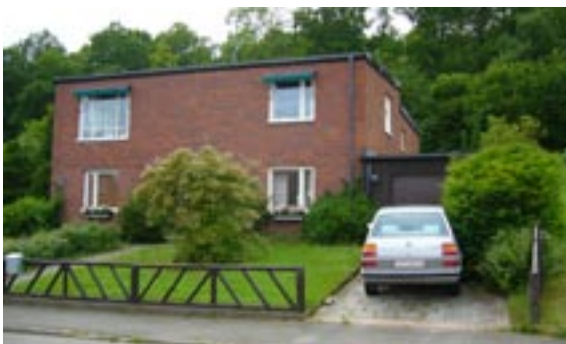
### Toker 11

Enfamiljshus, 5 rok varav 1 i suterräng, senare 2  
1961

Ändringar: 1966 Förvaring av brandfarlig vara,  
1971 Utbyggnad av källare samt takförsedd  
uteplats, 1985 Tillbyggnad altan, garage, igen-  
satt tidigare garageport Olofssons Arkitektkontor  
Ritningen

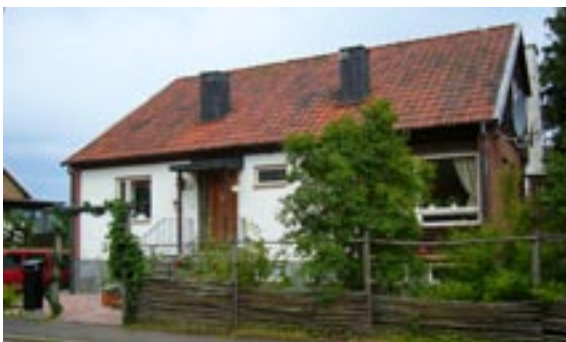
### Trötter 1

Enfamiljshus, 8 rok, 1,5-plan + källare  
1961

Ändringar: 1970 Garage mm, 1981 Carport, \_\_\_\_  
Eventuellt senare målad entréfasad

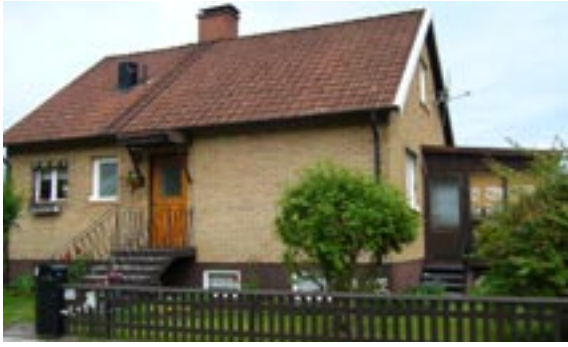
### Trötter 2

Enfamiljshus, 5 rok, 1,5-plan + källare

Ändringar: 1961 VA-arbeten, 1963 Förvaring av brandfarlig vara, 2006 Utvändig ändring takkupa,

\_\_\_\_ Tak på skorstenen, Inglasad altan

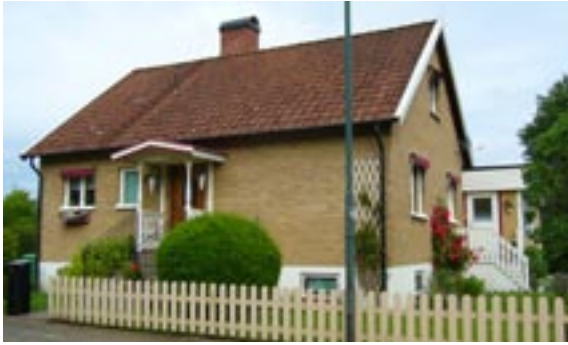
### Trötter 3

Enfamiljshus, 5 rok, 1,5-plan + källare

Ändringar: 1991 Om- och tillbyggnad, \_\_\_\_

Växthus, Förmodligen ej ursprunglig sockelfärg,

Skorstenkupa

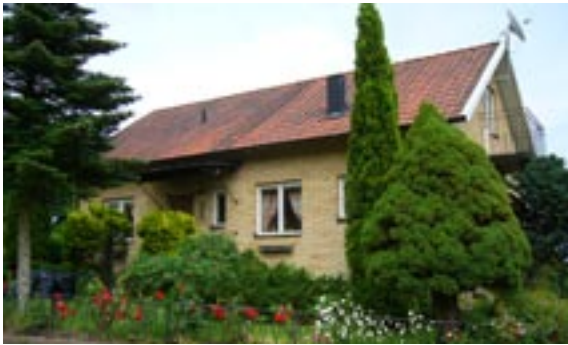
### Trötter 4

Enfamiljshus, 5 rok, 1,5-plan + källare

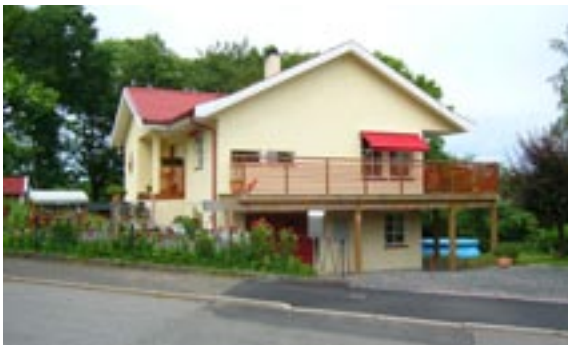
### Trötter 5

Enfamiljshus, 5 rok varav 2 i suterräng

Ändringar: Nybyggnad av enbostadshus efter brand

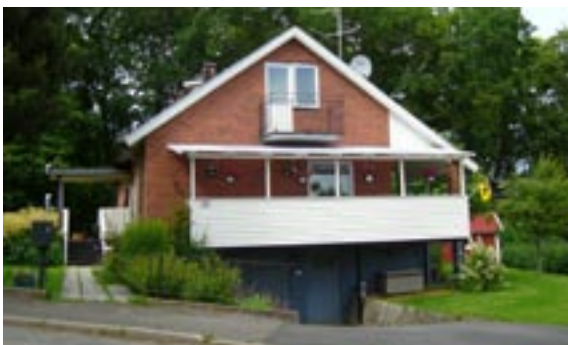
### Trötter 6

Enfamiljshus, 5 rok, 1,5-plan + källare

Ändringar: 1962 Ändrade bygglovsritningar, 1966

Veranda, \_\_\_\_ Mycket ändrad entré

Markant veranda ändrar starkt gatufasaden
