# Billingesluttningen BLÅBÄRS- OCH LINGONSTIGEN

# BILLINGESLUTTNINGEN – BLÅBÄRS- OCH LINGONSTIGEN

# Blåbärsstigen

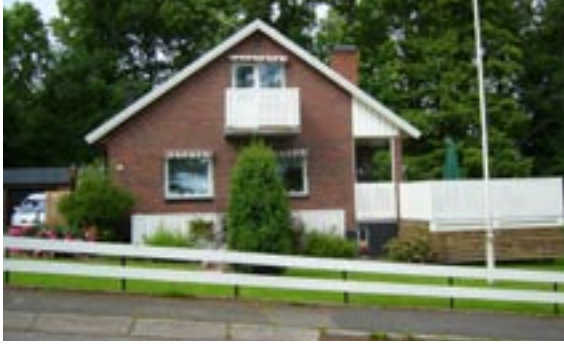
### Trötter 7

Enfamiljshus, 5 rok, 1,5-plan + källare

Ändringar: 1965 Garage samt ändring av befintligt garage till förråd, 1970 Ändringsarbete altan, takkupa, \_\_\_\_ Ändrad entré, Nya räcken
