# Antikvarisk förundersökning fastigheten Björken 1 Skövde stad och kommun

Dokumentnamn: Antikvarisk förundersökning,  
fastigheten Björken 1, Skövde stad och kommun.

Beställare: Vasabjörkens Fastighets AB

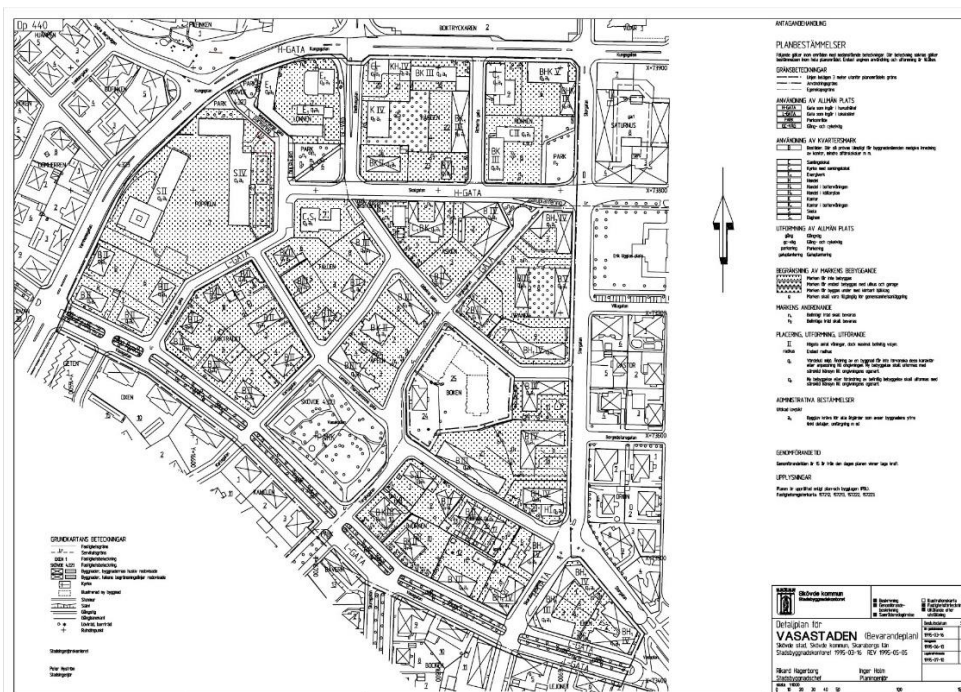
Detaljplan för Vasastaden, Stadsbyggnadskontoret 1995.

Vasastaden omfattas sedan 1995 av en detaljplan med olika skyddsbestämmelser. Björken 1 omfattas av en generell skyddsbestämmelse (q3) som föreskriver att ”ny bebyggelse eller förändring av befintlig bebyggelse skall utformas med särskild hänsyn till omgivningens egenart”. I samband med ändrad användning av befintlig bebyggelse på fastigheten Björken 1 krävs att en ny detaljplan för fastigheten upprättas, där hänsyn tas till den värdefulla kulturmiljö som Vasastaden utgör. Skövde kommun har sett ett behov av att en antikvarisk förundersökning upprättas som underlag för att kunna bedöma vilka förändringar som kan tillåtas på fastigheten med hänsyn till den kulturmiljö som Vasastaden utgör.

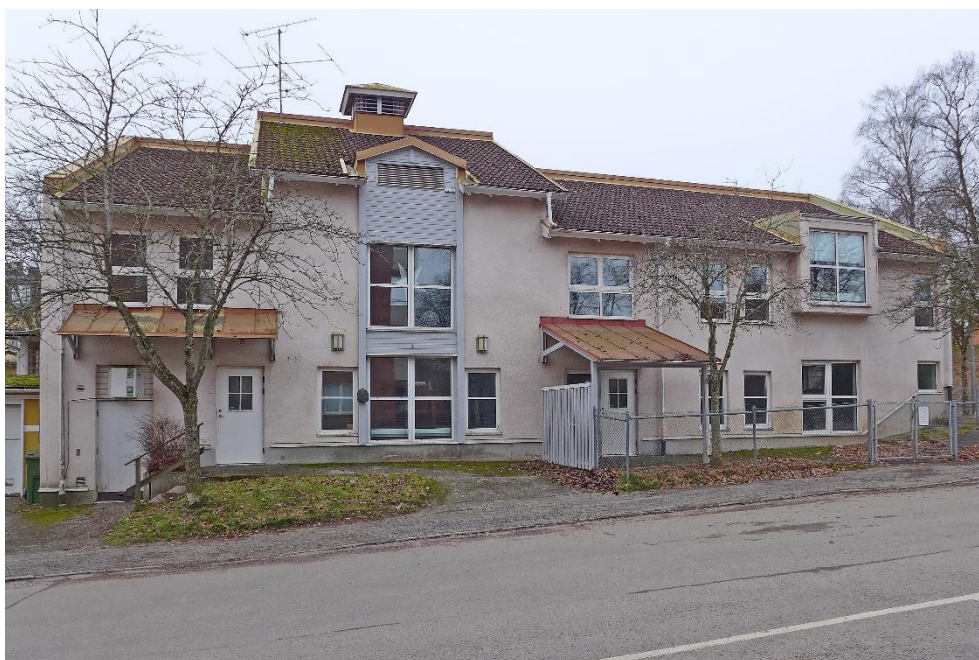
*Den f.d. förskolebyggnaden på fastigheten Björken 1, 2025-01-20. Vy från Lennart Torstensons gata. Foto: Ulf Larsson.*

Byggnaden på fastigheten Björken 1 uppfördes som förskolebyggnad i början av 1990-talet, efter ritningar upprättade 1990 av Contekton arkitekter i Skövde. Förskolebyggnadens exteriör är tidstypiskt gestaltad med drag av postmodernism i form av ett varierat fasaduttryck, t.ex. vad gäller sammanfogade byggnadsvolymer, fönsterplaceringar och byggnadsdetaljer med referenser till äldre arkitekturstilar. Fasaderna är huvudsakligen putsade i en för tiden karaktäristisk pastellrosa kulör med mindre inslag av träpanel på en byggnadsdel mot gården. De större takytorna täcks av rödbruna betongpannor, medan mindre takytor såsom skärmtak och takkupor mm är

täckta med röd plåt, som numera delvis blekts. Ytterdörrar och fönster är vita till färgen och moderna i utförande och material. De mindre komplementbyggnaderna på fastigheten har stilmässigt släktskap med förskolebyggnaden. Fasaderna är klädda med träpanel i olika riktningar och under taksprången löper dekorativa band av diagonalställt listverk. Taken är bandtäckta med röd plåt. Markytorna utgörs av såväl hårdgjorda ytor som gräs- och grustäckta ytor med inslag av lekredskap, anpassade efter ursprunglig förskoleverksamhet.

Fastigheten Björken 1 är uppförd i början av 1990-talet som förskolebyggnad och har fram tills nyligen haft samma funktion. Ny planerad användning är bostäder, vilket kommer att innebära förändringar i interiör och exteriör. Huvudfasaden mot Lennart Torstensons gata är den mest artikulerade fasaden, medan gårdsfasaden har en något mindre uttrycksfull gestaltning. De två gavelfasaderna utgörs till stor del av helt släta fasadytor, där endast den norra gaveln har en dörröppning till övervåningen, som emellertid omges av en relativt tidstypisk inramning av träreglar.

Stora förändringar på fasaderna riskerar att göra den tidstypiskt gestaltade exteriören mer otydlig. Särskilt gäller detta huvudfasaden mot Lennart Torstensons gata, som har de tydligaste postmodernistiska karaktärsdragen. Det är därför viktigt att eventuella förändringar utförs med stor hänsyn till byggnadens nuvarande formspråk och underordnar sig den ursprungliga gestaltningen.

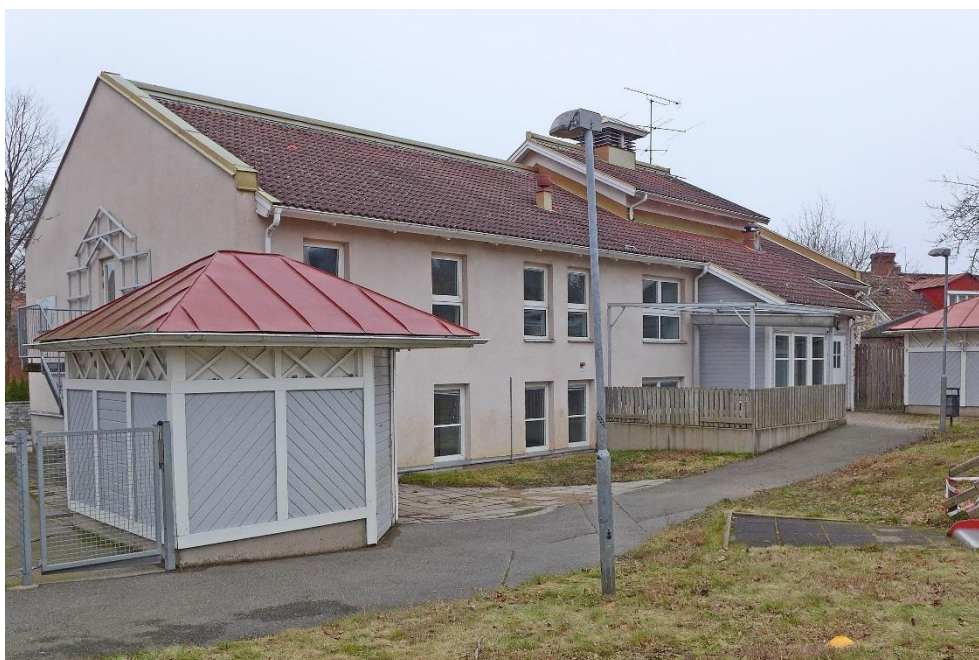
*Fastigheten Björken 1, 2025-01-20. Vy mot gården från Torgilsgatan. Foto: Ulf Larsson.*

Situationsplanen från 1990 redovisar en förrådsbyggnad på tomtens inre del, men idag finns två komplementbyggnader nära tomtgränsen på var sida om den öppna gårdsplanen, som möjligen har tillkommit senare. År 1997 utfördes en tillbyggnad vid förskolebyggnadens entré mot Lennart Torstensons gata i form av ett skärmtak med tillhörande plank, som troligen ersatte ett äldre skärmtak med kortare utsprång. Utöver dessa förändringar förefaller fastighetens byggnader vara oförändrade sedan byggnadstiden.

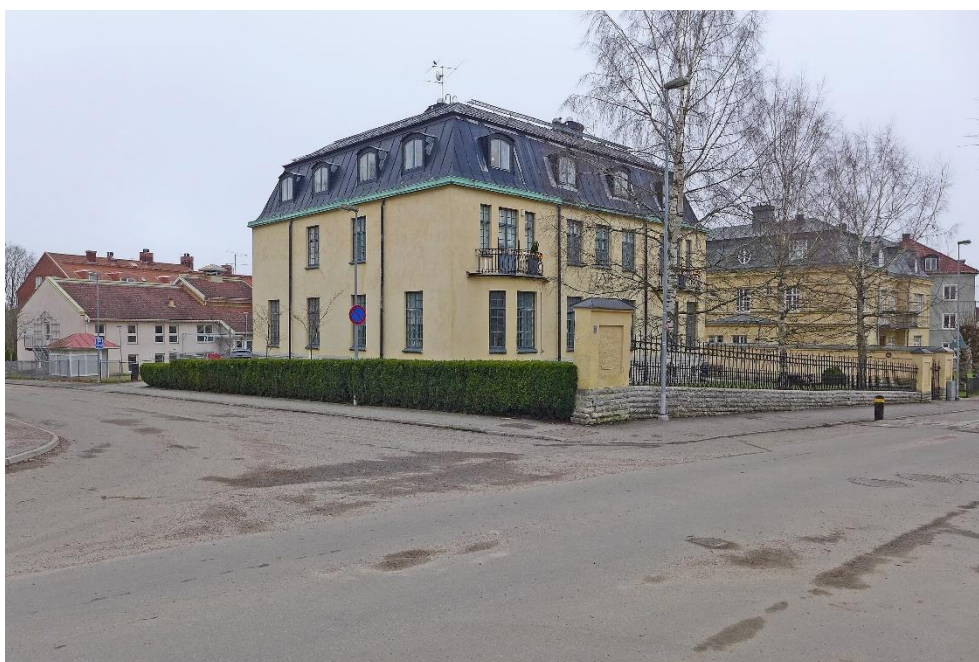
*Korsningen Torgilsgatan-Vasagatan, 2025-01-20. Vasagatan bebyggdes tidigt med stora privatvillor för officerare vid Skövde garnison, bl.a. "Villa Bäckström" från 1904, närmast i bild. I bildens västra del skimtar den f.d. förskolebyggnaden på fastigheten Björken 1, uppförd på mark som ursprungligen utgjorde trädgård till "Villa Bäckström". Foto: Ulf Larsson.*

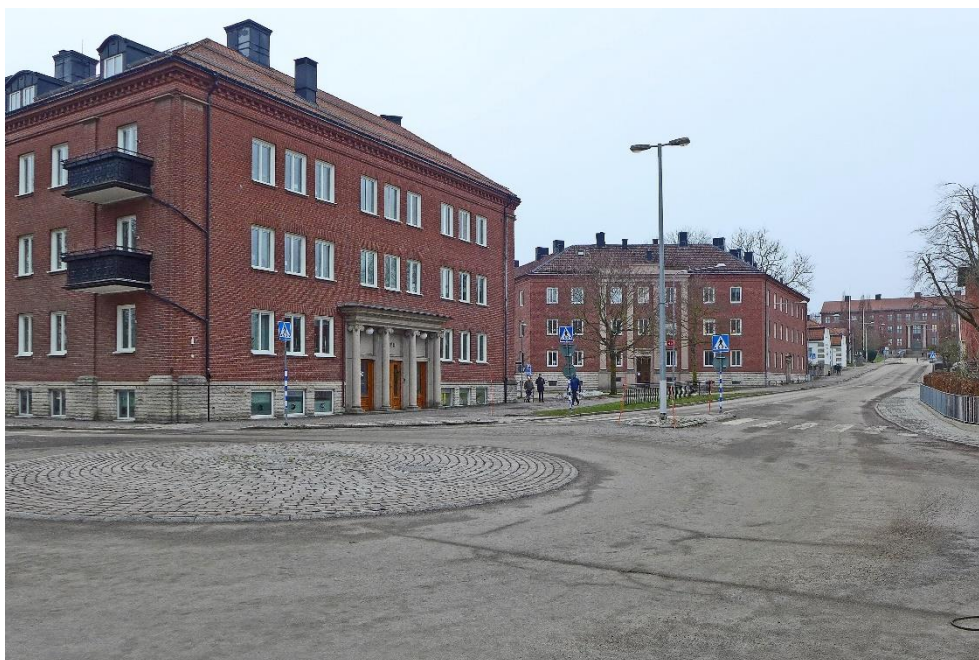
*Vy längs Skolgatan med läroverket vid Vårfruplatsen i fonden, 2025-01-20. Bebyggelsen präglas av stora byggnadsvolymer med röda tegelfasader Foto: Ulf Larsson.*

Vid sidan av det område som byggdes ut framför allt kring 1910 tillkom på 1930-talet en grupp med enhetligt utformade byggnader, huvudsakligen samlade kring Wennerbergs gata. Det fick prägel av institutions- och borgerligt bostadsområde och domineras av det nya läroverk som uppfördes på Vårfruplatsen 1930. Läroverket byggdes med fasader i rött tegel och de stora tegelvolymerna kom under det närmaste årtiondet att få ett stort inflytande på den närmaste omgivningen. I läroverkets närhet byggdes på 1930-talet ett flertal villor och hyreshus med rött fasadtegel, detta under en period där annars ljusa färger dominerade byggandet.

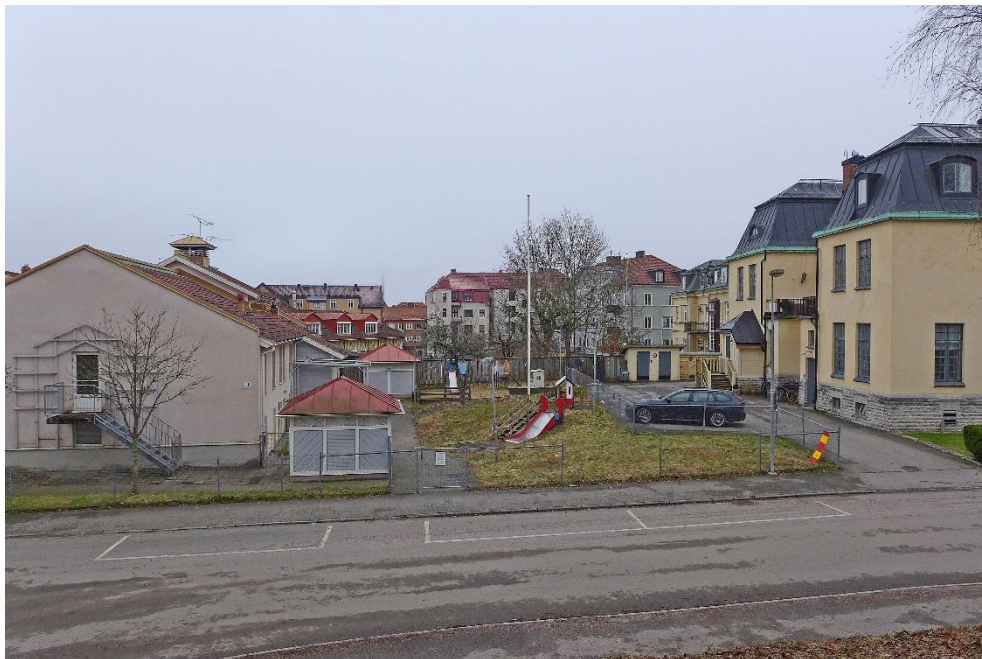
*Kvarteret Björken, 2025-01-20. Fasaderna karaktäriseras av puts i ljusa kulörer. Taken täcks av tegel- och betongpannor eller plåt. Vy från Vasakullen. Foto: Ulf Larsson.*

Fasaderna i Vasastaden präglas i högg grad av ljus puts samt tegel i röd eller rödbrun kulör, även om det finns inslag av gula tegelfasader. Träfasader förekommer i stort sett bara på mindre komplementbyggnader. Husens tak täcks i regel av röda tegel- och betongpannor eller av plåt i svart, grå eller röd kulör. Enstaka ärgade koppartak förekommer.

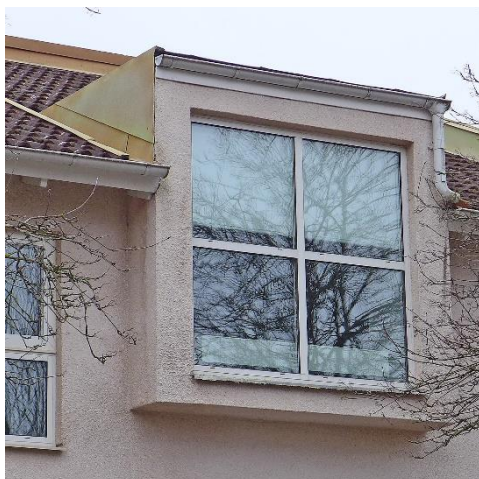
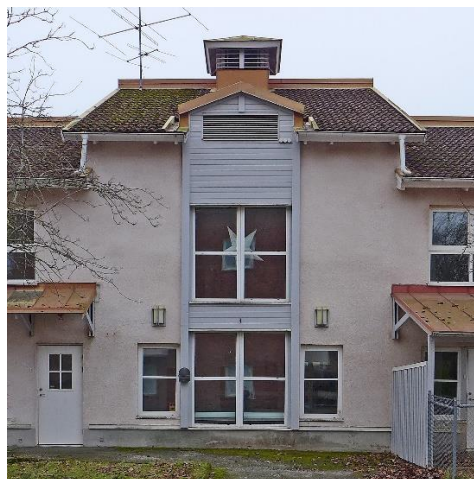
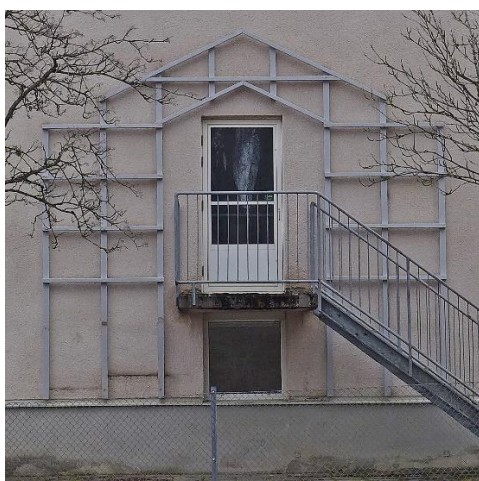
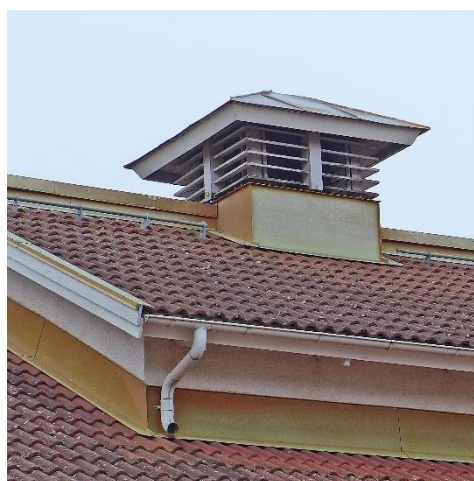
*Exempel på viktiga karaktärsdrag på Björken 1, 2025-01-20. Foto: Ulf Larsson.*

Viktiga karaktärsdrag hos byggnaderna på Björken 1 utgörs av de tidstypiska drag från byggnadstiden som redovisats ovan, t.ex:

- Variation i byggnadsvolymernas form och höjd
- Slätputsade pastellfärgade fasader med mindre inslag av träpanel i olika riktningar
- Väl genomtänkt men viss oregelbundenhet i fönstrens placering, form och storlek
- Enstaka dekorativa element, särskilt i anslutning till dörrar och fönsterpartier
